Rapport de mission de repérage des matériaux et produits contenant de l'amiante avant réalisation de travaux

R. 4412-97 modifié par le décret 2012-639 du 4 mai 2012
Norme NF X 46-020

72LAG0002

6 RUE DES ARCADES
APPARTEMENT 2
77176 SAVIGNY LE TEMPLE

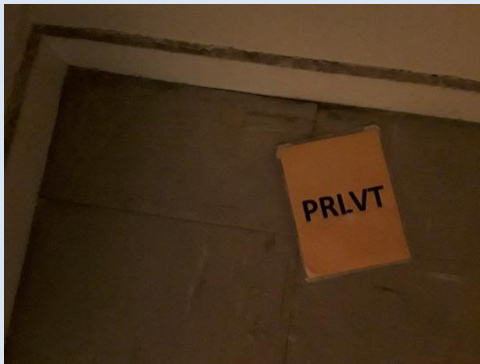
PRELEVEMENT : 72LAG0002P001			
NOM DU CLIENT	NUMERO DU DOSSIER		PIECE OU LOCAL
OPH77	72LAG0002 21/09/2017		Salle de bains
ELEMENT	DESCRIPTIF DU LABORATOIRE	DATE DE PRELEVEMENT	NOM DE L'OPERATEUR
Dalle de sol	Revêtement souple marron + colle polymère jaune non séparable + ragréage gris non séparable + matériau gris hétérogène	21/09/2017	JULIEN Mickaël
LOCALISATION		RESULTAT	
Sol		Amiante non détecté	
EMPLACEMENT

Fraction Analysée	Technique analytique et date d'analyse	Résultat	Type d'amiante	Nb de préparations
▶ Revêtement souple marron + colle polymère jaune non séparable + ragréage gris non séparable + matériau gris hétérogène	META le 28/09/2017	Amiante non détecté	---	1

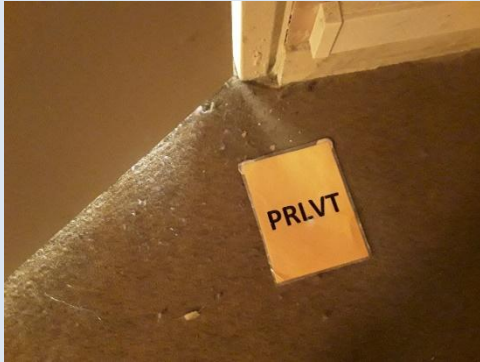
PRELEVEMENT : 72LAG0002P003			
NOM DU CLIENT	NUMERO DU DOSSIER		PIECE OU LOCAL
OPH77	72LAG0002 21/09/2017		Chambre
ELEMENT	DESCRIPTIF DU LABORATOIRE	DATE DE PRELEVEMENT	NOM DE L'OPERATEUR
Moquette	Moquette grise + colle polymère jaune avec poussières non séparable	21/09/2017	JULIEN Mickaël
LOCALISATION		RESULTAT	
Sol		Amiante non détecté	
EMPLACEMENT

Fraction Analysée	Technique analytique et date d'analyse	Résultat	Type d'amiante	Nb de préparations
▶ Moquette grise + colle polymère jaune avec poussières non séparable	META le 27/09/2017	Amiante non détecté	---	1

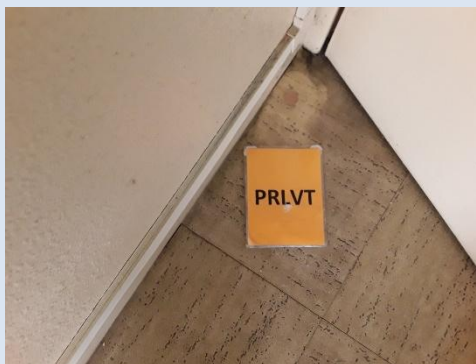
PRELEVEMENT : 72LAG0002P005				
NOM DU CLIENT		NUMERO DU DOSSIER		PIECE OU LOCAL
OPH77		72LAG0002 21/09/2017		Cuisine
ELEMENT	DESCRIPTIF DU LABORATOIRE	DATE DE PRELEVEMENT	NOM DE L'OPERATEUR	
Dalle de sol	Revêtement souple beige avec couche fibreuse + colle polymère jaune non séparable + revêtement bicouche souple gris et noir + colle polymère jaune non séparable + ragréage gris + sous couche de ragréage beige non séparable + matériau compact gris hét	21/09/2017	JULIEN Mickaël	
LOCALISATION			RESULTAT	
Sol			Amiante non détecté

Fraction Analysée	Technique analytique et date d'analyse	Résultat	Type d'amiante	Nb de préparations
▶ Revêtement souple beige avec couche fibreuse + colle polymère jaune non séparable + revêtement bicouche souple gris et noir + colle polymère jaune non séparable + ragréage gris + sous couche de ragréage beige non séparable + matériau compact gris hétérogène + peinture non séparable	META le 27/09/2017	Amiante non détecté	---	2

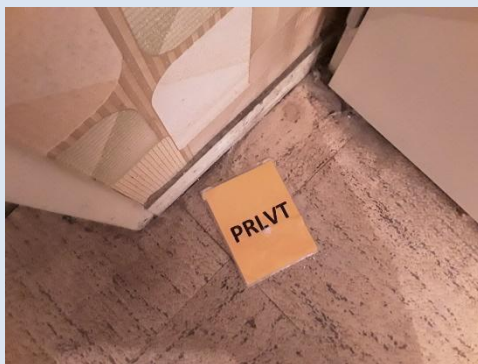
PRELEVEMENT : 72LAG0002P006			
NOM DU CLIENT	NUMERO DU DOSSIER		PIECE OU LOCAL
OPH77	72LAG0002 21/09/2017		Entrée
ELEMENT	DESCRIPTIF DU LABORATOIRE	DATE DE PRELEVEMENT	NOM DE L'OPERATEUR
Dalle de sol	Revêtement souple beige + colle polymère jaune non séparable + ragréage gris + sous couche de ragréage blanche non séparable	21/09/2017	JULIEN Mickaël
LOCALISATION		RESULTAT	
Sol		Amiante non détecté

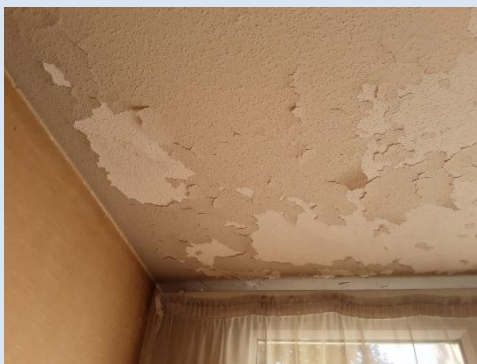
PRELEVEMENT : 72LAG0002P007			
NOM DU CLIENT	NUMERO DU DOSSIER		PIECE OU LOCAL
OPH77	72LAG0002 21/09/2017		Séjour
ELEMENT	DESCRIPTIF DU LABORATOIRE	DATE DE PRELEVEMENT	NOM DE L'OPERATEUR
Enduit béton	Enduit plâtreux blanc en vrac + peintures multiples non séparable	21/09/2017	JULIEN Mickaël
LOCALISATION		RESULTAT	
Plafond		Amiante non détecté
