Rapport de Repérage Amiante Avant réalisation de travaux dans un immeuble bâti

Numéro de dossier : M7650017
Date d'intervention : 18/08/2021

72LAE0301
4 Rue des Arcades
77176 Savigny-le-Temple

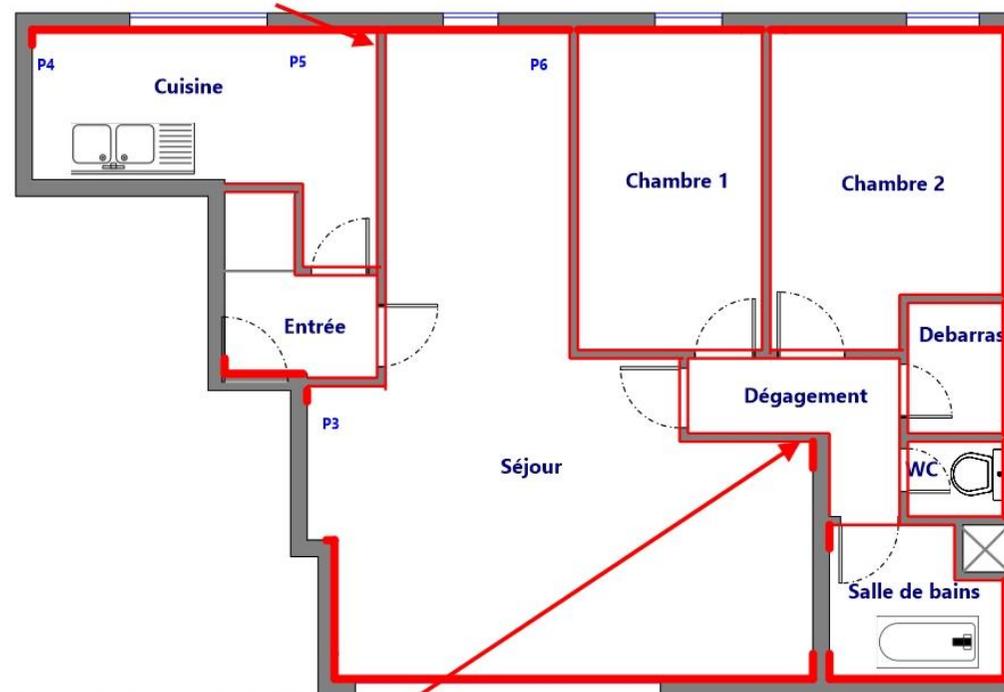
a P001 Peinture + Peinture + matériau souple fibreux de type papier, carton + Plâtre EP
(cf. tableau des analyses)

a P002 Peinture + Peinture + matériau souple fibreux de type papier, carton + Plâtre EP
(cf. tableau des analyses)

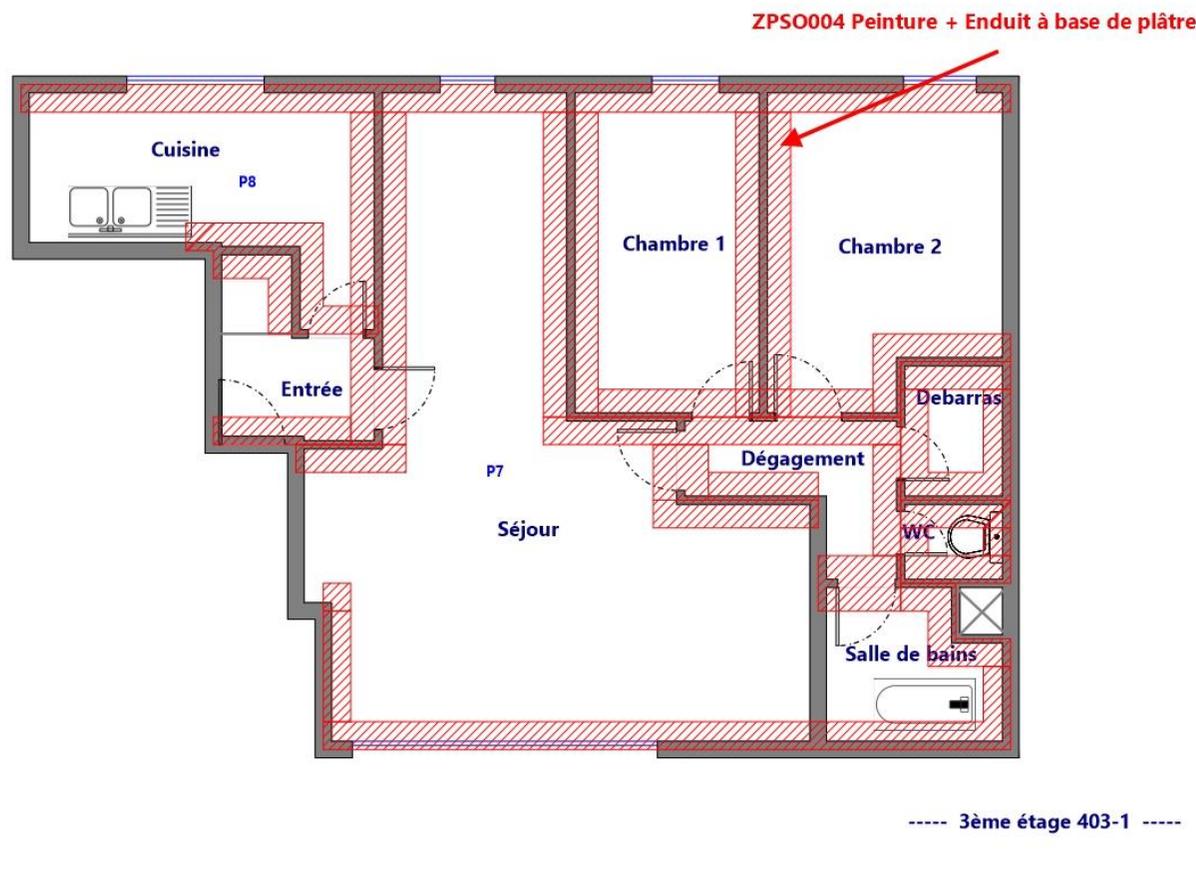
----- 3ème étage 403-1 -----

MUR
