N° de dossier : 2013-09-300 FK DTA PC072LAGOPH

Date de visite : 07 mars 2014

Date de visite : 07 mars 2014
Heure d'arrivée sur site : 10 : 19
Heure de départ du site : 17 : 19
N° de dossier : 2013-09-300 FK DTA PC072LAGOPH
Diagnostic établi par : F. KLAI
Identité du propriétaire : Office Public de l'Habitat 77
Adresse du propriétaire : 10 Avenue Charles Péguy
77000 MELUN
Adresse du bien visité : 6 RUE DES ARCADES
77176 SAVIGNY LE TEMPLE

FICHE RECAPITULATIVE DU DOSSIER TECHNIQUE AMIANTE

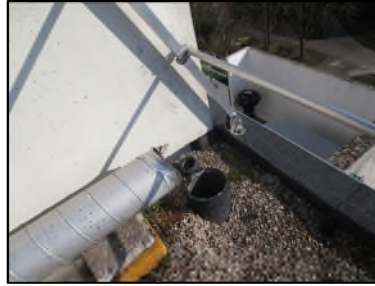
Photo N° 560 AMIANTE CIMENT
TERRASSE Toiture Ventilation haute
(Fibres-ciment)

Localisation	Nature du matériau	Etat de conservation (1)
TERRASSE (Toiture)	Amiante ciment (Ventilation haute (Fibres-ciment))	EP

Date de chaque repérage	Type de repérage	Matériau ou produit	Localisation précise (faire référence le cas échéant au plan, croquis ou photos joints)	Etat de conservation (2)	Mesures préconisées par l'opérateur
07 mars 2014	Amiante ciment	Ventilation haute (Fibres-ciment)	TERRASSE	EP	Evaluation périodique

(1) N = 1 Bon état de conservation – Une nouvelle vérification de l'état de conservation doit être effectuée dans 3 ans

N° dossier : 2013-09-300 FK DTA PC 0042LAA OPH
Date de l'évaluation : 07/03/2014
Bâtiment :
Local ou zone homogène : Ech :
Désignation déclarée du local : TERRASSE
Matériau ou produit : Toiture, Ventilation haute (Fibres-ciment)
Conclusion : Procéder à une évaluation périodique
