N° de dossier : 2013-09-300 FK DTA PC OPH

Date de visite : 29 juillet 2014
Heure d'arrivée sur site : 10 : 00
Heure de départ du site : 10 : 30
N° de dossier : 2013-09-300 FK DTA PC OPH
Diagnostic établi par : E. LAMBOLEY
Identité du propriétaire : OPH 77 BP 114
Adresse du propriétaire : 10 AV CHARLES PEGUY
77002 MELUN
Adresse du bien visité : 1 ALLEE DES MARCHES
77200 TORCY

Fiche de visite et de repérage de matériaux susceptibles de contenir de l'amiante

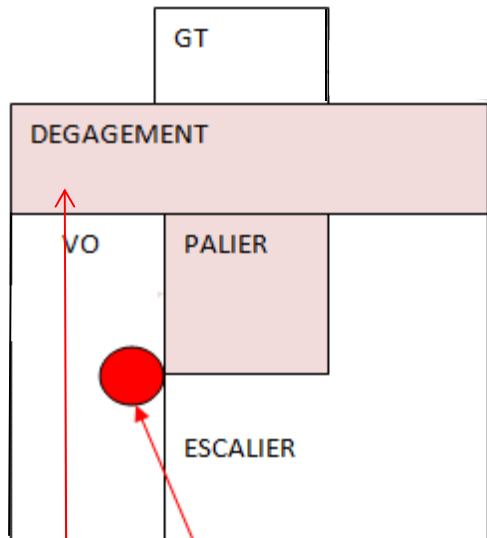
ESCALIER / PALIERS

--local vo -1 à +2/Vide-ordures
Gaine V.O.(Fibres-ciment), (photo n° 6054)

ECH-N°1/--paliers +1 à +2/Planchers
Dalles de sol 30x30 avec colle noir,EP/2211 (photo n° 6085)

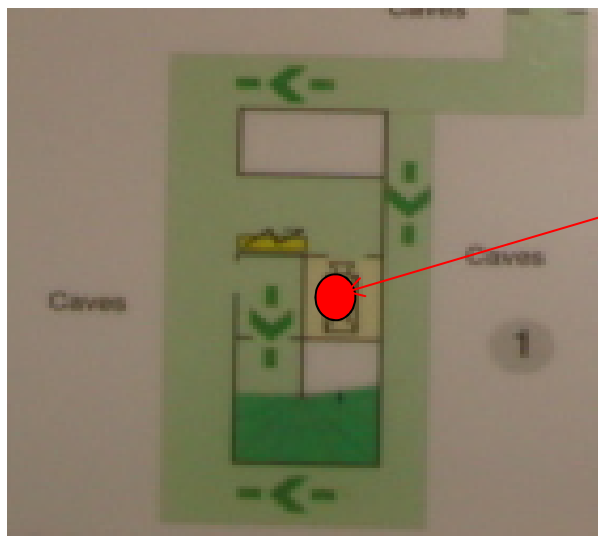
SOUS-SOL

--local vo -1 à +2/Vide-ordures
Gaine V.O.(Fibres-ciment), (photo n° 6054)

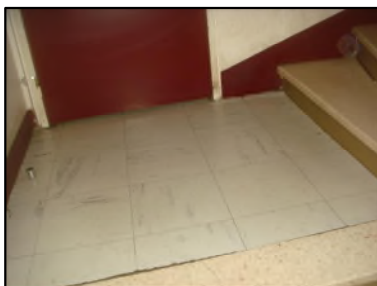
Matériaux et produits	Localisation	Numéro de prélèvement	Numéro d'analyse	Etat de conservation (2)
Revêtement de sol (Dalles de sol 30x30 avec colle noir)	--paliers +1 à +2 (Planchers)	ECH-N°1	14H012793-001	EP

Photo N° 6085 ECH-N°1
REVETEMENT DE SOL --paliers +1
à +2 Planchers Dalles de sol 30x30
avec colle noir

N° dossier : 2013-09-300 FK DTA PC OPH
 Date de l'évaluation : 29/07/2014
 Bâtiment :
 Local ou zone homogène : Ech : ECH-N°1
 Désignation déclarée du local : paliers +1 à +2
 Matériau ou produit : Planchers, Dalles de sol 30x30 avec colle noir
 Conclusion : Procéder à une évaluation périodique

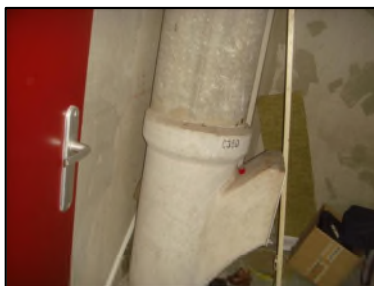
Photo N° 6101 AMIANTE CIMENT --
local vo -1 à +2 Vide-ordures Gaine
V.O.(Fibres-ciment)

N° dossier : 2013-09-300 FK DTA PC OPH
Date de l'évaluation : 29/07/2014
Bâtiment :
Local ou zone homogène : Ech :
Désignation déclarée du local : local vo -1 à +2
Matériau ou produit : Vide-ordures, Gaine V.O.(Fibres-ciment)
Conclusion : Procéder à une évaluation périodique
