**N° de dossier :** 2013-09-300 FK DTA PC OPH

**Date de visite :** 29 juillet 2014  
**Heure d'arrivée sur site :** 10 : 00  
**Heure de départ du site :** 10 : 30  
**N° de dossier :** 2013-09-300 FK DTA PC OPH  
**Diagnostic établi par :** E. LAMBOLEY  
**Identité du propriétaire :** OPH 77 BP 114  
**Adresse du propriétaire :** 10 AV CHARLES PEGUY  
77002 MELUN  
**Adresse du bien visité :** 2 ALLEE DES MARCHES  
77200 TORCY

**Fiche de visite et de repérage de matériaux susceptibles de contenir de l'amiante**

## PLAN OU CROQUIS

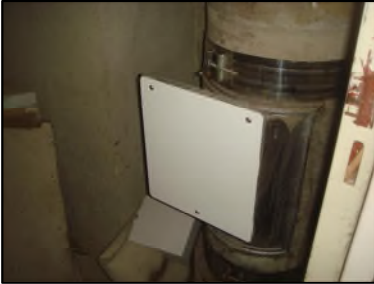
Photo N° 6054 AMIANTE CIMENT --  
local vo -1 à +2 Vide-ordures Gaine  
V.O.(Fibres-ciment)

N° dossier : 2013-09-300 FK DTA PC OPH  
Date de l'évaluation : 29/07/2014  
Bâtiment :  
Local ou zone homogène : Ech :  
Désignation déclarée du local : local vo -1 à +2  
Matériau ou produit : Vide-ordures, Gaine V.O.(Fibres-ciment)  
Conclusion : Procéder à une évaluation périodique

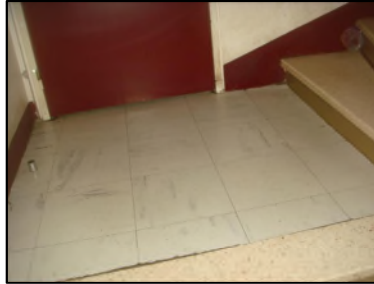
Photo N° 6085 REVETEMENT DE  
SOL --paliers +1 à +4 Planchers  
Dalles de sol 30x30 avec colle noire

N° dossier : 2013-09-300 FK DTA PC OPH  
 Date de l'évaluation : 29/07/2014  
 Bâtiment :  
 Local ou zone homogène : Ech :  
 Désignation déclarée du local : paliers +1 à +4  
 Matériau ou produit : Planchers, Dalles de sol 30x30 avec colle noire  
 Conclusion : Procéder à une évaluation périodique
