Rapport de repérage des matériaux et produits contenant de l'amiante avant relocation d'un bien

Numéro de dossier : **RAAT_73LAF0302**
Date du repérage : **13/01/2022**

| Adresse | Rue : 6 Allée des Marchés (73LAF0302) Bât., escalier, niveau, appartement n°, lot n° : Bat. 6; Esc. 6; Etage 3; Porte 0302 Lot numéro 73LAF0302, Code postal, ville :... 77200 TORCY |

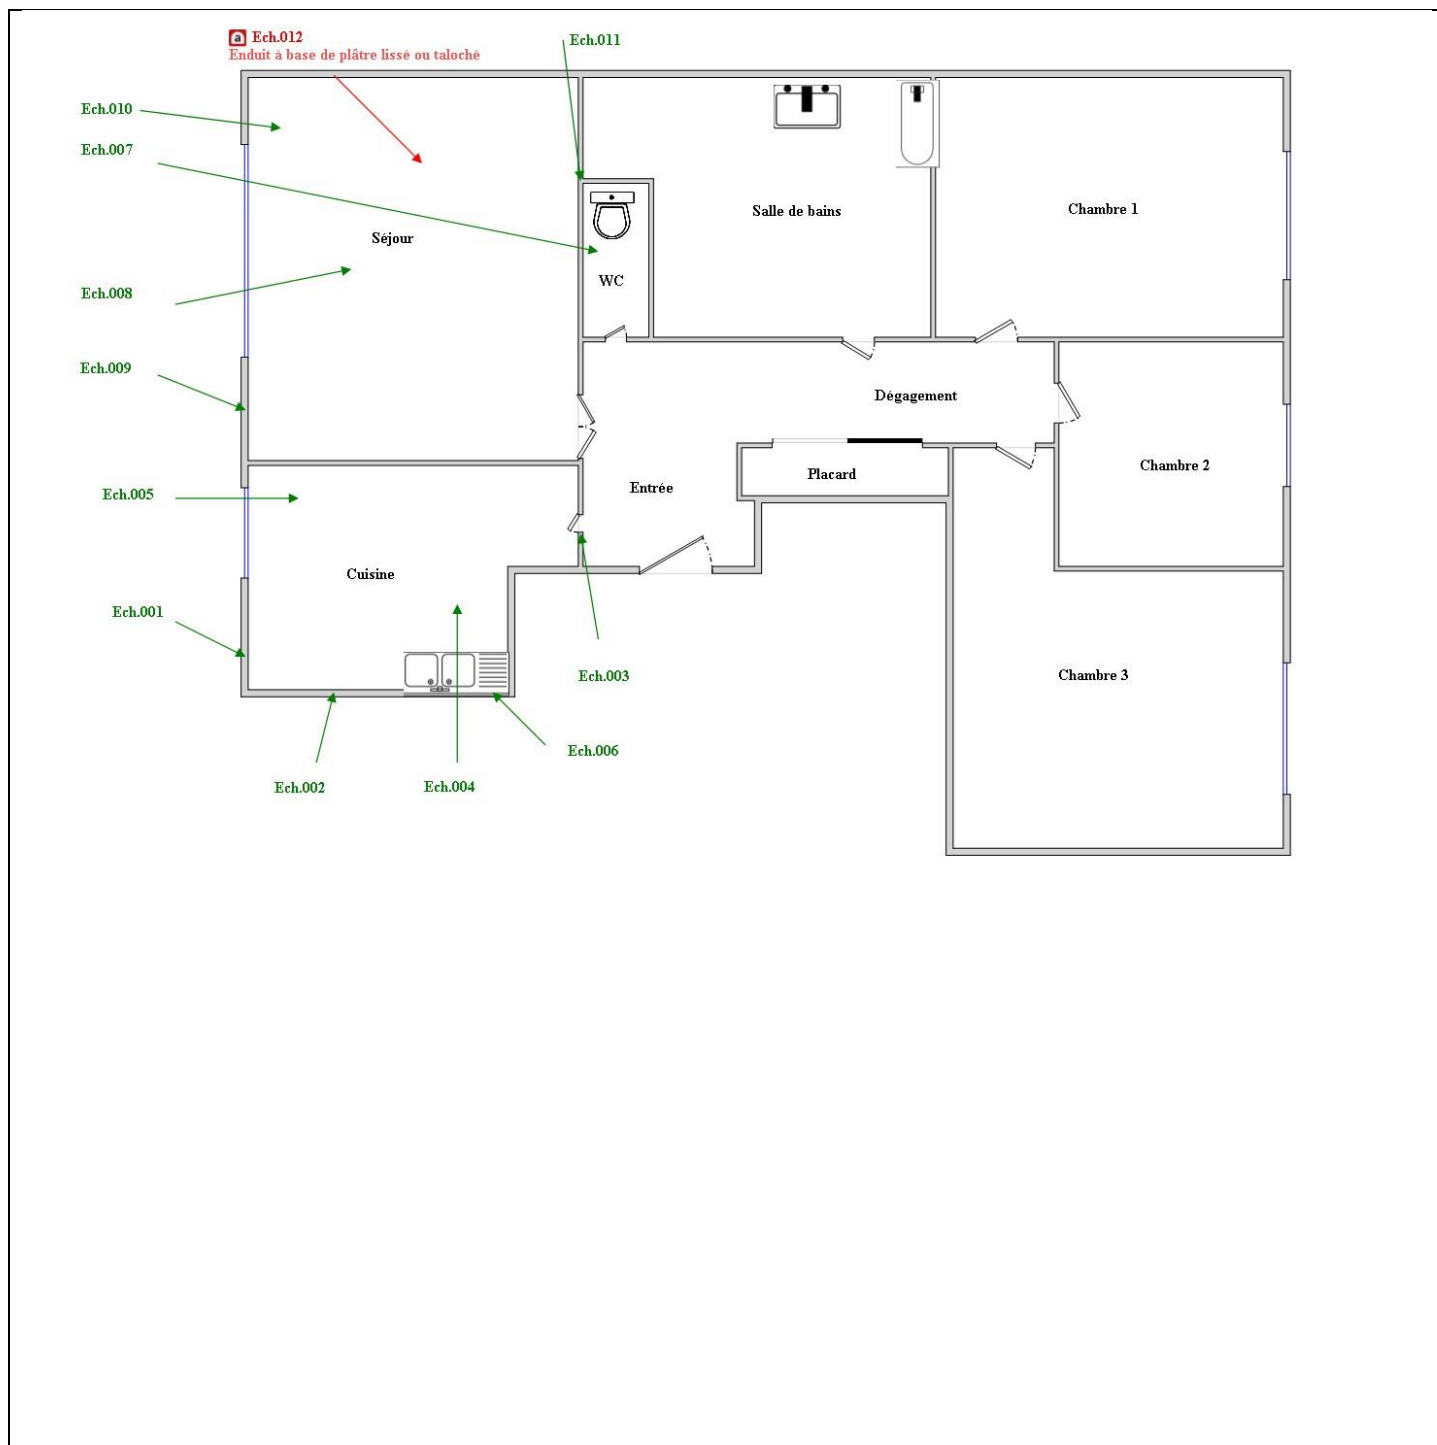
7.1 - Annexe - Schéma de repérage

Planche (croquis) de repérage technique effectué par le cabinet : ARC SAS - SOCOBAT EXPERTISES, auteur : MARTIN Olivier
Dossier n° RAAT_73LAF0302 du 28/01/2022
Adresse du bien : 6 Allée des Marchés (73LAF0302) 77200 TORCY

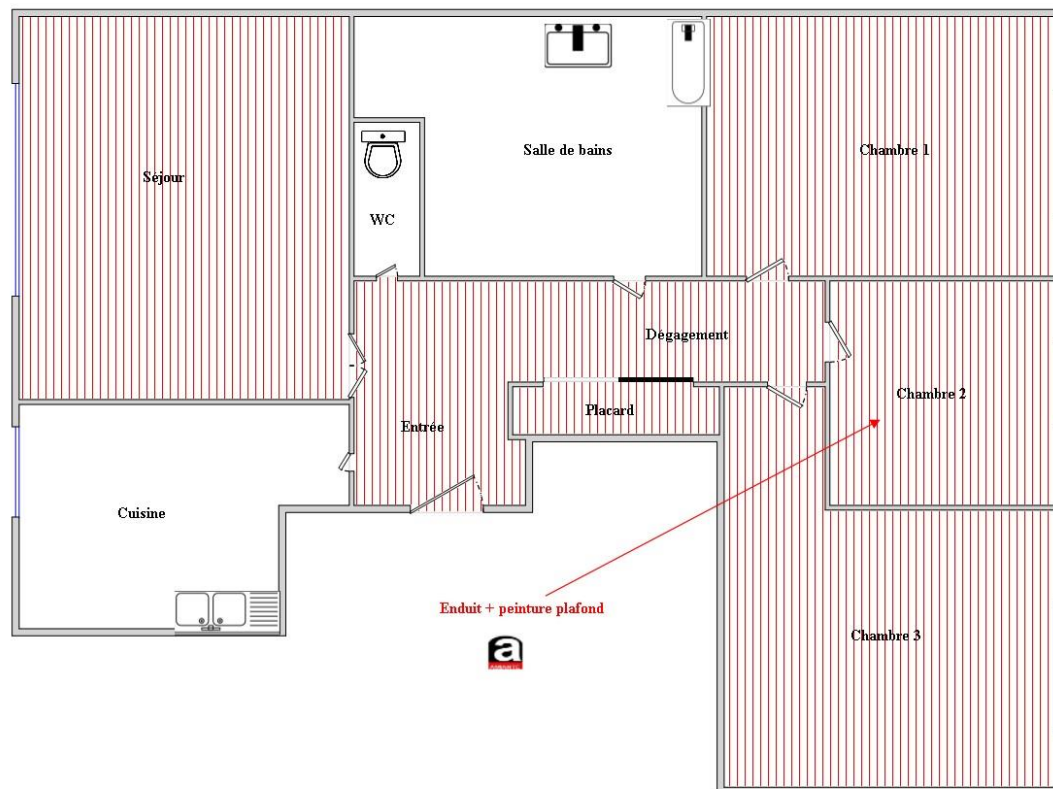
Planche (croquis) de repérage technique effectué par le cabinet : ARC SAS - SOCOBAT EXPERTISES, auteur : MARTIN Olivier
Dossier n° RAAT_73LAF0302 du 28/01/2022
Adresse du bien : 6 Allée des Marchés (73LAF0302) 77200 TORCY
