Rapport de repérage des matériaux et produits contenant de l'amiante avant relocation d'un bien

Numéro de dossier : **RAAT-73LAJ0302**
Date du repérage : **13/01/2022**

Adresse	Rue : 10 Allée des marchés (73LAJ0302) Bât., escalier, niveau, appartement n°, lot n°: Bat. 10; Esc. 10; Etage 3; Porte 0302 Lot numéro 73LAJ0302, Code postal, ville :... 77200 TORCY
Périmètre de repérage : Ensemble du logement
Type de logement : Appartement - T3
Fonction principale du bâtiment : Habitation (partie privative d'immeuble)
Date de construction : NC

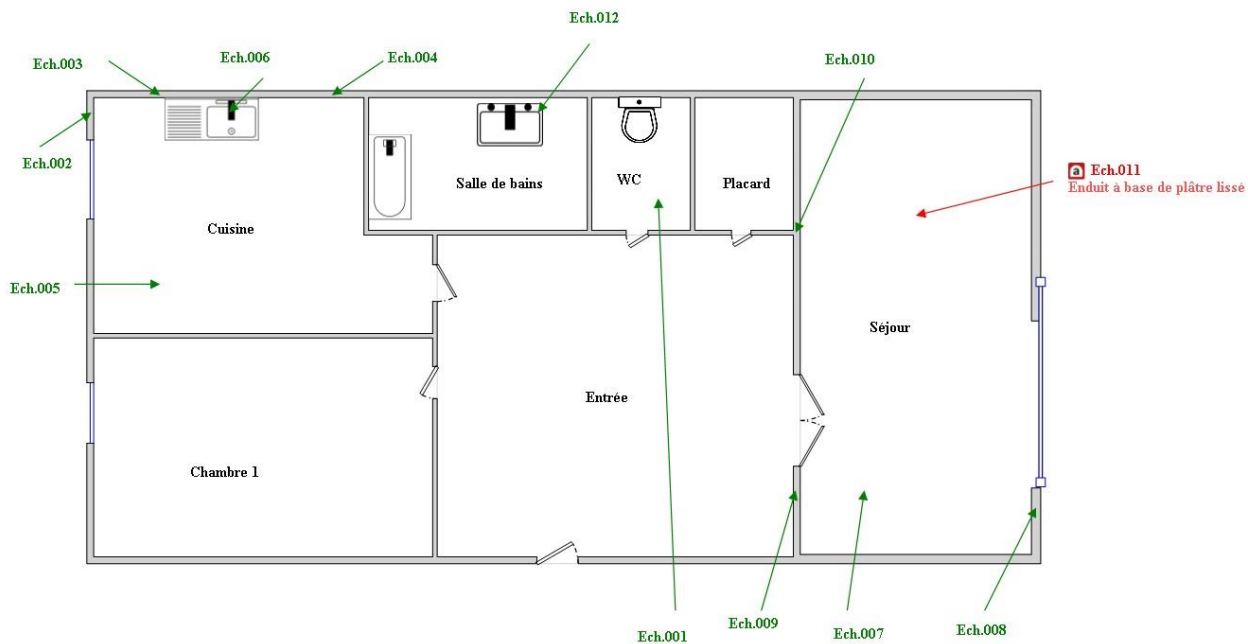
7.1 - Annexe - Schéma de repérage

Planche (croquis) de repérage technique effectué par le cabinet : ARC SAS - SOCOBAT EXPERTISES, auteur : MARTIN Olivier
Dossier n° RAAT-73LAJ0302 du 28/01/2022
Adresse du bien : 10 Allée des marchés (73LAJ0302) 77200 TORCY

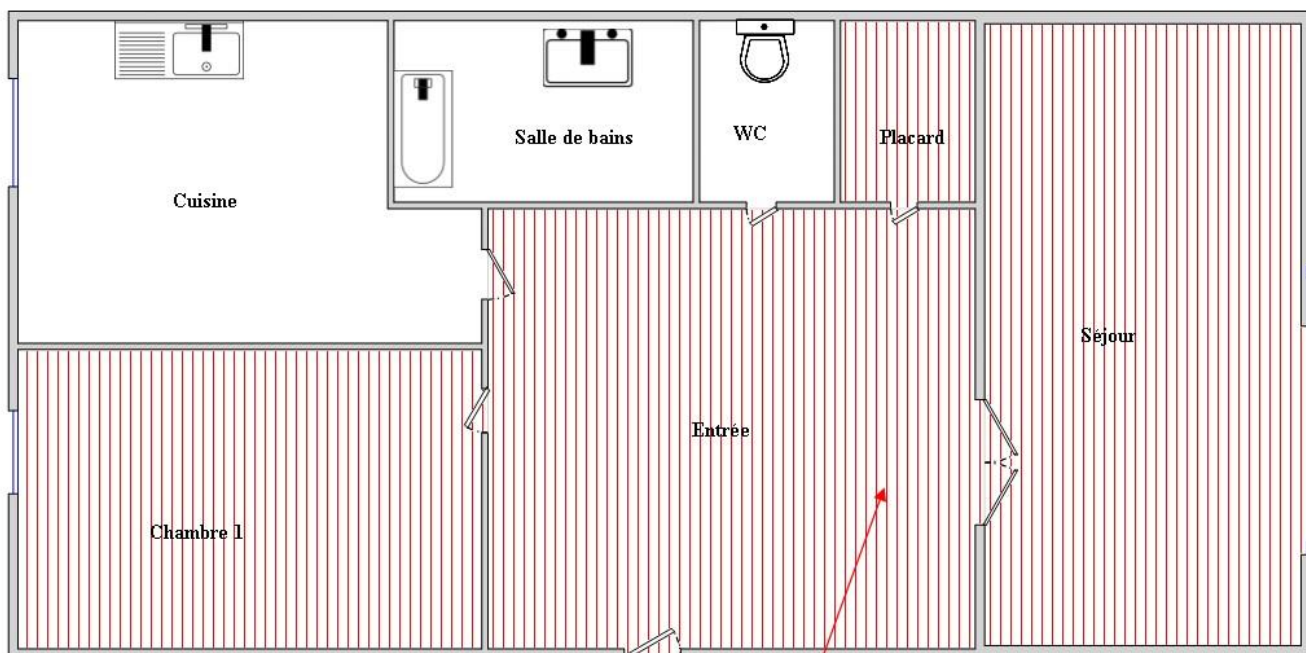
Enduit peinture plafond
