Rapport de repérage des matériaux et produits contenant de l'amiante avant relocation d'un bien

Numéro de dossier : **RAAT_73LAS0301**
Date du repérage : **08/11/2021**

Adresse	Rue : 3 Allée brève (73LAS0301) Bât., escalier, niveau, appartement n°, lot n°: Bat. 3; Esc. 3; Etage 3; Porte 0301 Lot numéro 73LAS0301, Code postal, ville :... 77200 TORCY
Périmètre de repérage : Ensemble du logement
Type de logement : Appartement
Fonction principale du bâtiment : Habitation (partie privative d'immeuble)
Date de construction : NC

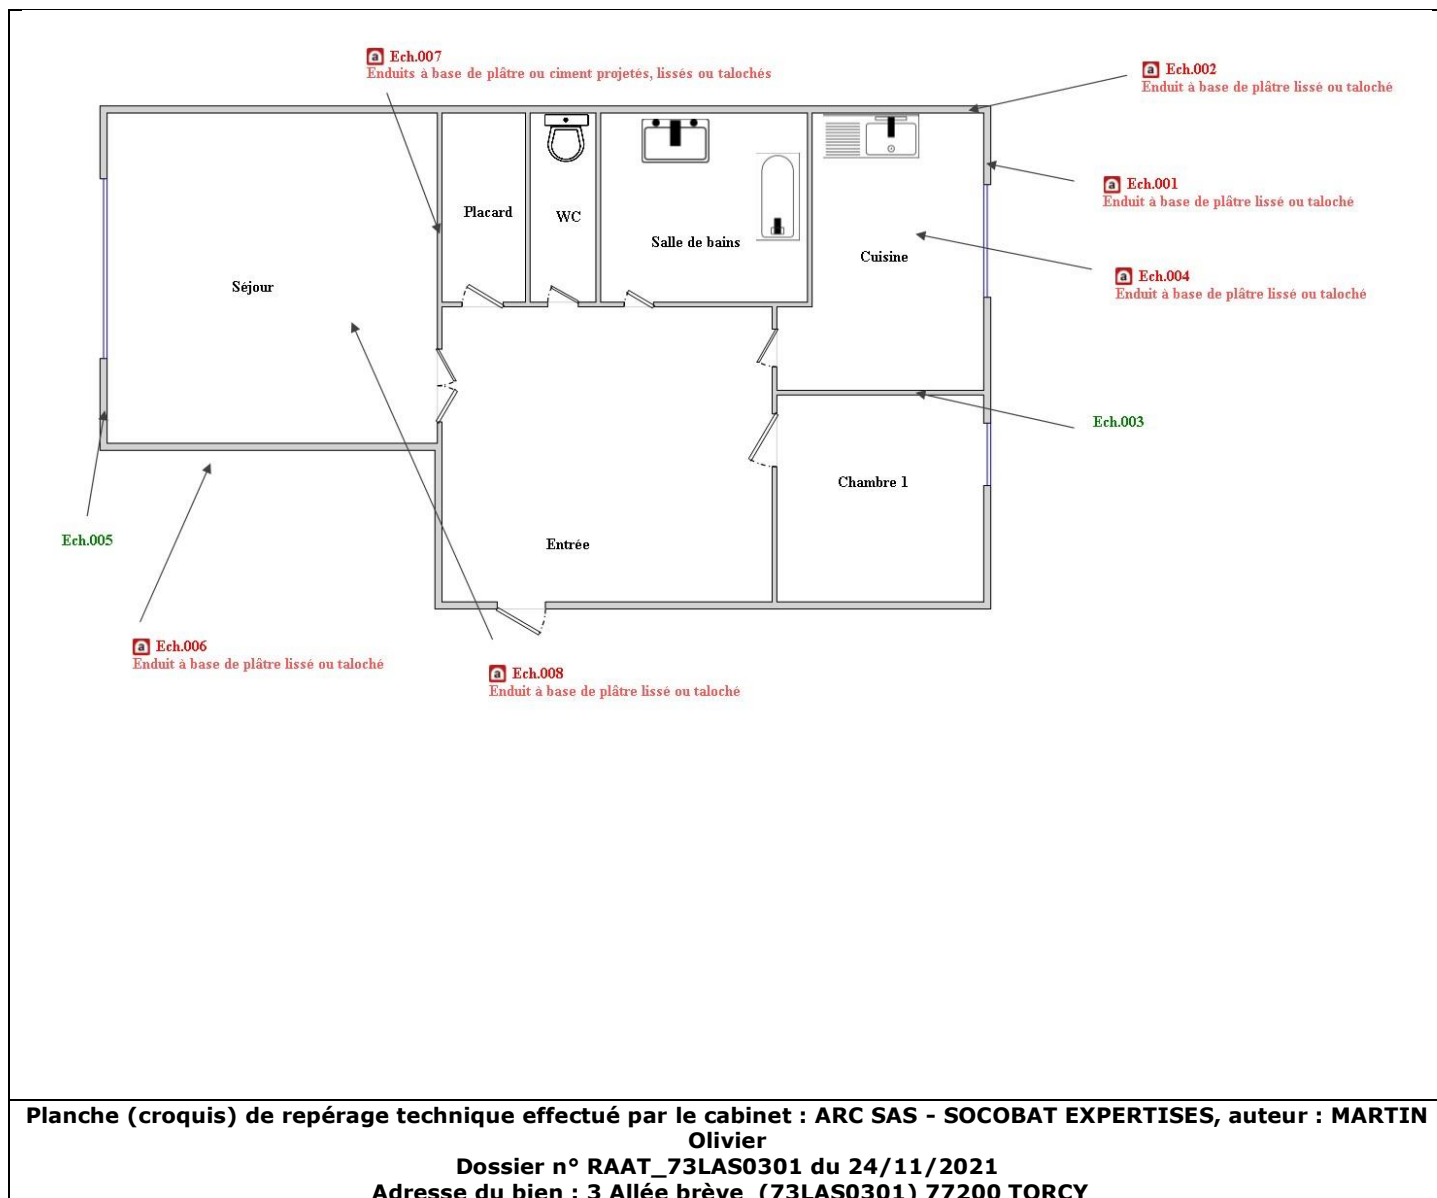
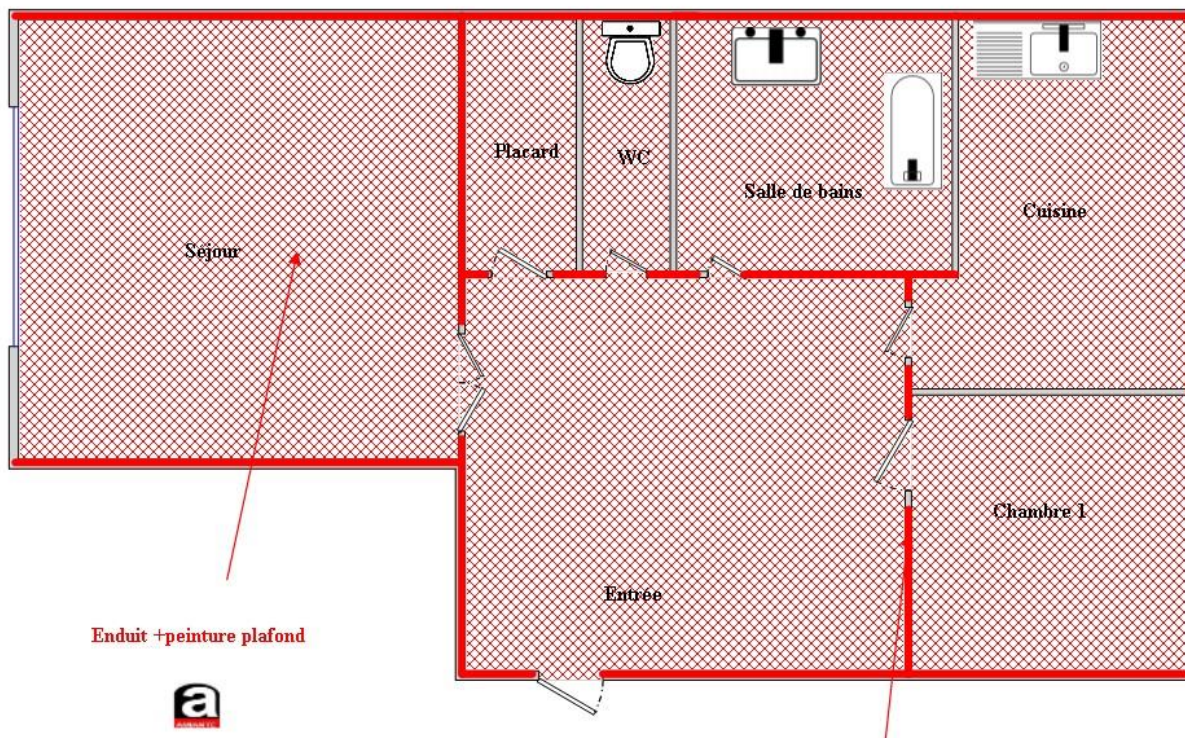
7.1 - Annexe - Schéma de repérage

Planche (croquis) de repérage technique effectué par le cabinet : ARC SAS - SOCOBAT EXPERTISES, auteur : MARTIN Olivier
Dossier n° RAAT_73LAS0301 du 24/11/2021
Adresse du bien : 3 Allée brève (73LAS0301) 77200 TORCY

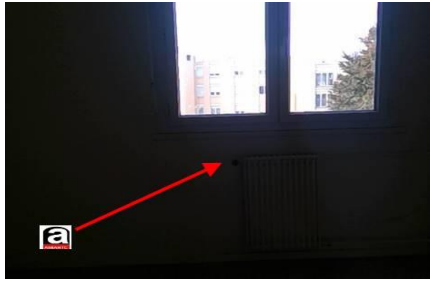
Localisation	Identifiant + Description	Conclusion (justification)	Etat de conservation** et préconisations*	Photo
WC; Salle de bains; Cuisine	<p><u>Identifiant:</u> ZPSO-001 <u>Réf. échantillon:</u> Ech.001 <u>Réf. laboratoire:</u> 21H034285-001 <u>Description:</u> Enduit à base de plâtre lissé ou taloché <u>Composant de la construction:</u> 3 - Parois verticales intérieures - Murs et cloisons maçonnés <u>Partie à sonder:</u> Enduit à base de plâtre lissé ou taloché</p>	Présence d'amiante (Après analyse en laboratoire)	Bon état

<p>Photo n° PhA001 Localisation : WC; Salle de bains; Cuisine Ouvrage : 3 - Parois verticales intérieures - Murs et cloisons maçonnés Partie d'ouvrage : Enduit à base de plâtre lissé ou taloché Description : Enduit à base de plâtre lissé ou taloché</p>

Enduit à base de plâtre lissé ou taloché (WC; Salle de bains; Cuisine) pour lequel il est recommandé de réaliser une évaluation périodique.*

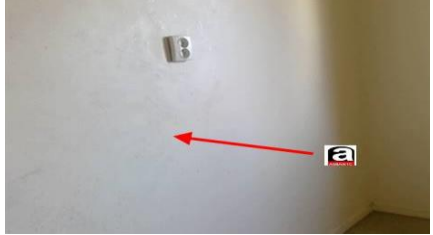
<p><u>Identifiant:</u> ZPSO-002 <u>Réf. échantillon:</u> Ech.002 <u>Réf. laboratoire:</u> 21H034285-002 <u>Description:</u> Enduit à base de plâtre lissé ou taloché <u>Composant de la construction:</u> 3 - Parois verticales intérieures - Murs et cloisons maçonnés <u>Partie à sonder:</u> Enduit à base de plâtre lissé ou taloché</p>	Présence d'amiante (Après analyse en laboratoire)	Bon état

<p>Photo n° PhA002 Localisation : WC; Salle de bains; Cuisine Ouvrage : 3 - Parois verticales intérieures - Murs et cloisons maçonnés Partie d'ouvrage : Enduit à base de plâtre lissé ou taloché Description : Enduit à base de plâtre lissé ou taloché</p>

Enduit à base de plâtre lissé ou taloché (WC; Salle de bains; Cuisine) pour lequel il est recommandé de réaliser une évaluation périodique.*

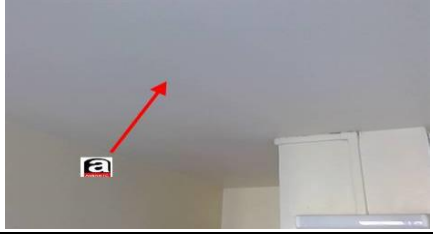
<p><u>Identifiant:</u> ZPSO-004 <u>Réf. échantillon:</u> Ech.004 <u>Réf. laboratoire:</u> 21H034285-004 <u>Description:</u> Enduit à base de plâtre lissé ou taloché <u>Composant de la construction:</u> 4 - Plafonds et faux plafonds - Plafonds <u>Partie à sonder:</u> Enduit à base de plâtre lissé ou taloché</p>	Présence d'amiante (Après analyse en laboratoire)	Bon état

<p>Photo n° PhA003 Localisation : WC; Salle de bains; Cuisine Ouvrage : 4 - Plafonds et faux plafonds - Plafonds Partie d'ouvrage : Enduit à base de plâtre lissé ou taloché Description : Enduit à base de plâtre lissé ou taloché</p>

Enduit à base de plâtre lissé ou taloché (WC; Salle de bains; Cuisine) pour lequel il est recommandé de réaliser une évaluation périodique.*

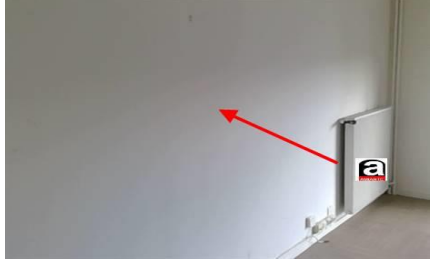
Entrée; Séjour; Placard; Chambre 1	<p><u>Identifiant:</u> ZPSO-006 <u>Réf. échantillon:</u> Ech.006 <u>Réf. laboratoire:</u> 21H034285-006 <u>Description:</u> Enduit à base de plâtre lissé ou taloché <u>Composant de la construction:</u> 3 - Parois verticales intérieures - Murs et cloisons maçonnés <u>Partie à sonder:</u> Enduit à base de plâtre lissé ou taloché</p>	Présence d'amiante (Après analyse en laboratoire)	Bon état

<p>Photo n° PhA004 Localisation : Entrée; Séjour; Placard; Chambre 1 Ouvrage : 3 - Parois verticales intérieures - Murs et cloisons maçonnés Partie d'ouvrage : Enduit à base de plâtre lissé ou taloché Description : Enduit à base de plâtre lissé ou taloché</p>

Enduit à base de plâtre lissé ou taloché (Entrée; Séjour; Placard; Chambre 1) pour lequel il est recommandé de réaliser une évaluation périodique.*

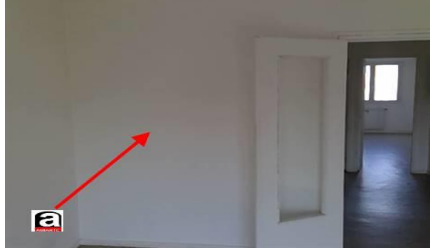
<p><u>Identifiant:</u> ZPSO-007 <u>Réf. échantillon:</u> Ech.007 <u>Réf. laboratoire:</u> 21H034285-007 <u>Description:</u> Enduits à base de plâtre ou ciment projetés, lissés ou talochés <u>Composant de la construction:</u> 3 - Parois verticales intérieures - Cloisons sèches (assemblées, préfabriquées) <u>Partie à sonder:</u> Enduits à base de plâtre ou ciment projetés, lissés ou talochés</p>	Présence d'amiante (Après analyse en laboratoire)	Bon état

<p>Photo n° PhA005 Localisation : Entrée; Séjour; Placard; Chambre 1 Ouvrage : 3 - Parois verticales intérieures - Cloisons sèches (assemblées, préfabriquées) Partie d'ouvrage : Enduits à base de plâtre ou ciment projetés, lissés ou talochés Description : Enduits à base de plâtre ou ciment projetés, lissés ou talochés</p>

Enduits à base de plâtre ou ciment projetés, lissés ou talochés (Entrée; Séjour; Placard; Chambre 1) pour lequel il est recommandé de réaliser une évaluation périodique.*

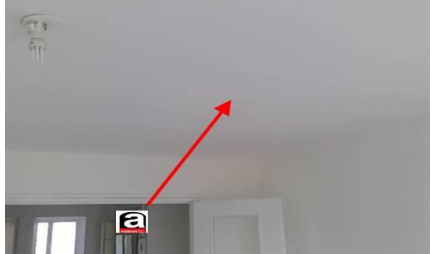
<p><u>Identifiant:</u> ZPSO-008 <u>Réf. échantillon:</u> Ech.008 <u>Réf. laboratoire:</u> 21H034285-008 <u>Description:</u> Enduit à base de plâtre lissé ou taloché <u>Composant de la construction:</u> 4 - Plafonds et faux plafonds - Plafonds <u>Partie à sonder:</u> Enduit à base de plâtre lissé ou taloché</p>	Présence d'amiante (Après analyse en laboratoire)	Bon état

<p>Photo n° PhA006 Localisation : Entrée; Séjour; Placard; Chambre 1 Ouvrage : 4 - Plafonds et faux plafonds - Plafonds Partie d'ouvrage : Enduit à base de plâtre lissé ou taloché Description : Enduit à base de plâtre lissé ou taloché</p>

Enduit à base de plâtre lissé ou taloché (Entrée; Séjour; Placard; Chambre 1) pour lequel il est recommandé de réaliser une évaluation périodique.*
