Rapport de mission de repérage des matériaux et produits contenant de l'amiante avant réalisation de travaux

Référence : RAAT_TORCY-PC-BAT1

Adresse : 2-4-6-8-10-12 allée Des Marches
77200 TORCY

Titre
Programme de travaux ramonage des conduits naturelle de ventilation

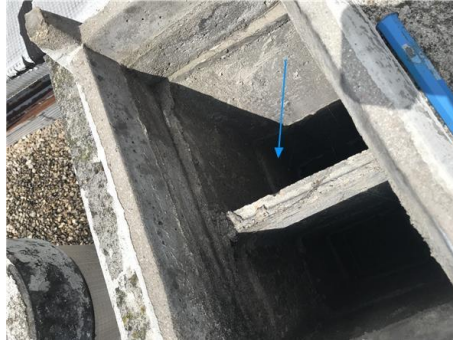
ANNEXE : Fiches d'identification et de cotation
PRELEVEMENT : P001
Emplacement

Nom du client	Numéro de dossier	Localisation
HABITAT 77 OPH DE SEINE ET MARNE	RAAT_TORCY-PC-BAT1	toit terrasse - Terrasse Conduit de ventilation n°1 - Sol
Nom de l'opérateur	Date de prélèvement	Matériau
MARTIN Olivier	28/07/2021	Enduit - Ciment
Résultat amiante		
absence d'amiante

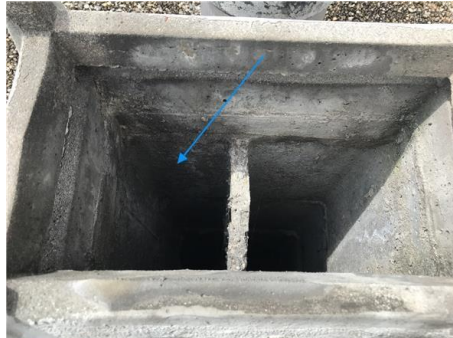
PRELEVEMENT : P003

Nom du client	Numéro de dossier	Localisation
HABITAT 77 OPH DE SEINE ET MARNE	RAAT_TORCY-PC-BAT1	toit terrasse - Terrasse Conduit de ventilation n°3 - Sol
Nom de l'opérateur	Date de prélèvement	Matériau
MARTIN Olivier	28/07/2021	Enduit - Ciment
Résultat amiante		
absence d'amiante

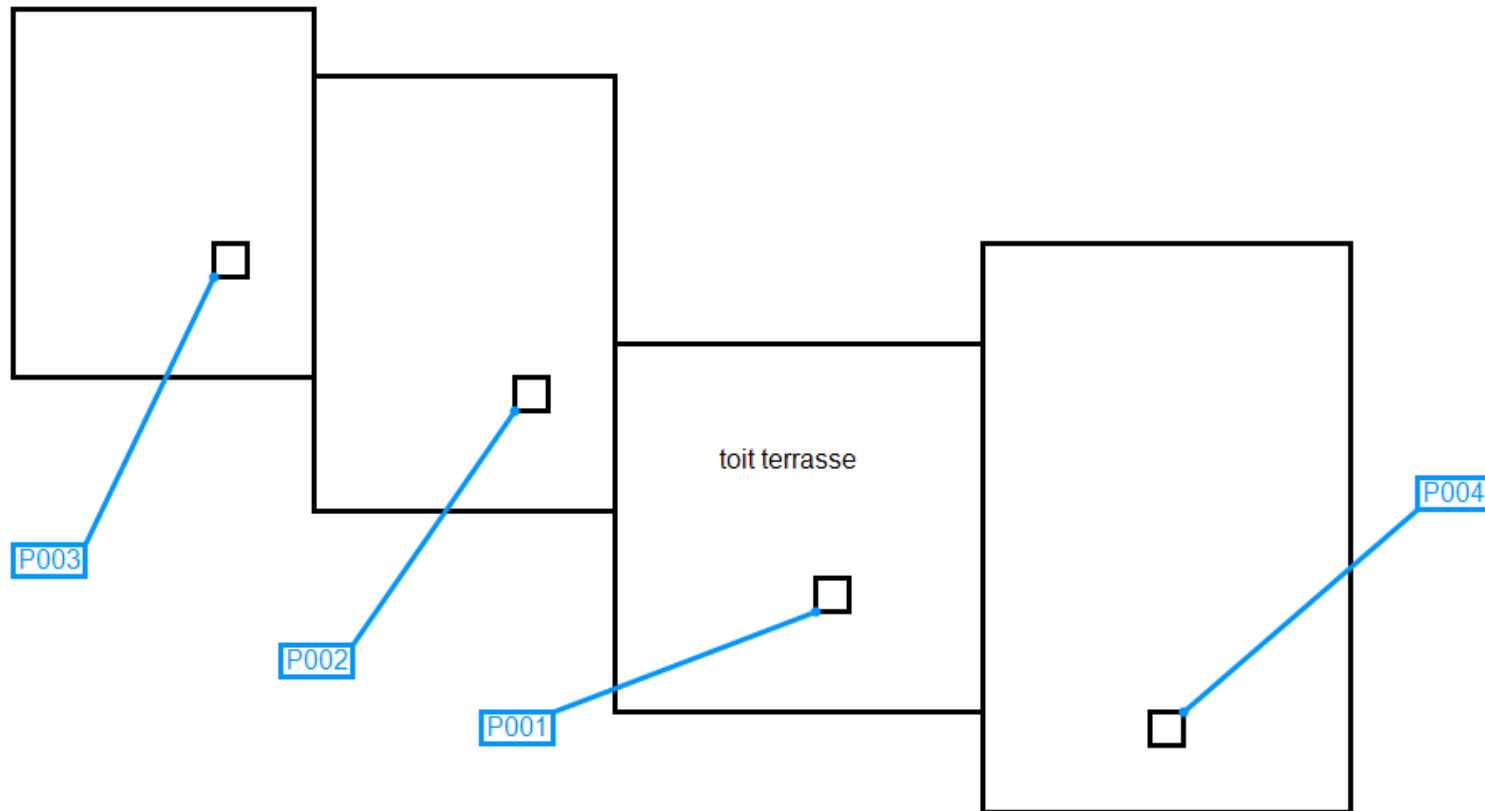
Planche de repérage

Client :	HABITAT 77 OPH DE SEINE ET	Titre :	Localisation prélèvements	
N° dossier :	RAAT_TORCY-PC-BAT1	Adresse :	Bâtiment 2-4-6-8-10-12 allée Des Marches 77200 TORCY	
N° planche :	1/1			Version : 0
Type :	Croquis			
Date :	26/08/2021	Localisation / Bâtiment :		
Intervenant :	MARTIN Olivier	Niveau :		
Origine du plan :	Cabinet de diagnostics	Commentaire :
