Rapport de mission de repérage des matériaux et produits contenant de l'amiante avant réalisation de travaux

Référence : RAAT_TORCY-PC-BAT2

Adresse : 1-3-5-7-9-11 allée Des Marches
77200 TORCY

Intitulé
ramonage des conduits naturelle de ventilation

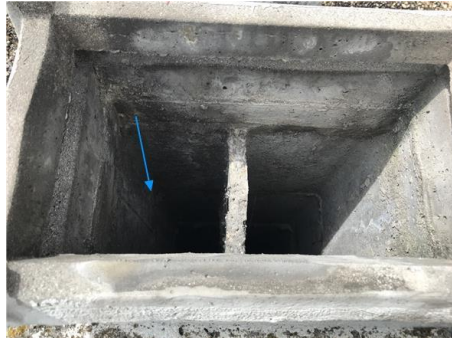
PRELEVEMENT : P003

Nom du client	Numéro de dossier	Localisation
HABITAT 77 OPH DE SEINE ET MARNE	RAAT_TORCY-PC-BAT2	toit terrasse - Terrasse Conduit de ventilation n°3 - Sol
Nom de l'opérateur	Date de prélèvement	Matériau
MARTIN Olivier	28/07/2021	Enduit - Ciment
Résultat amiante		
absence d'amiante

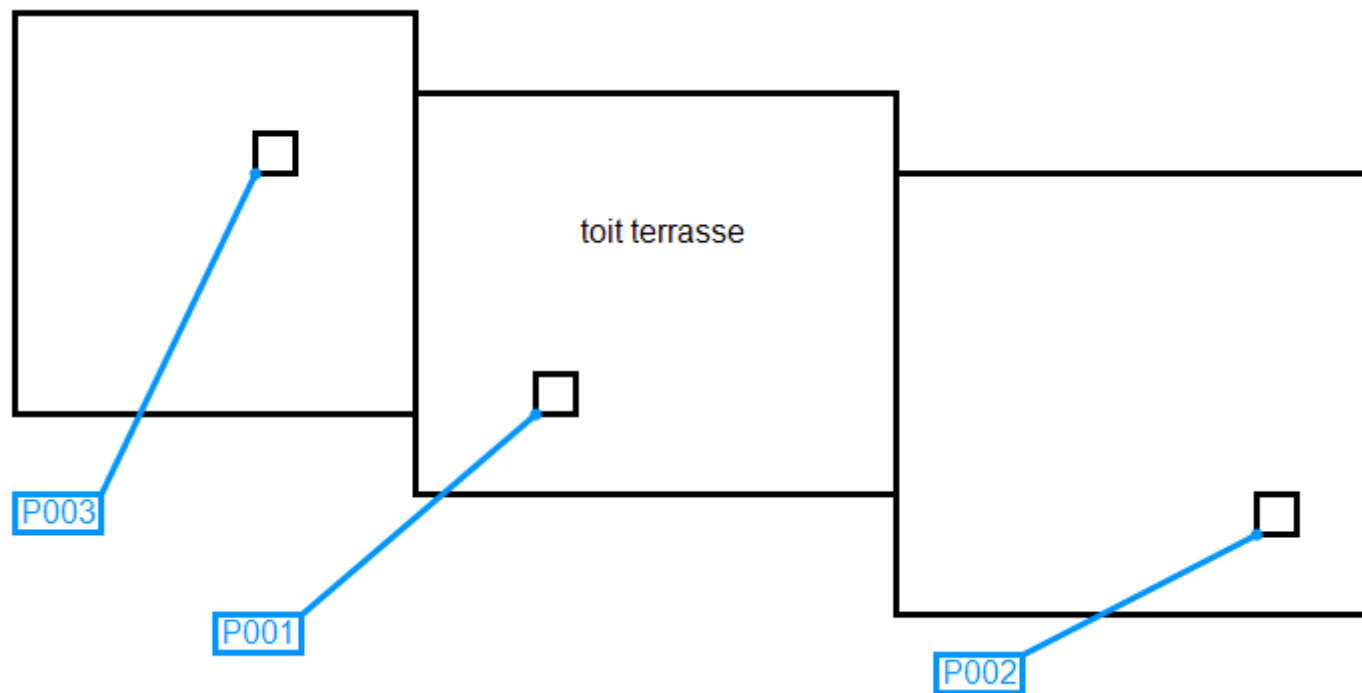
Planche de repérage

Client :	HABITAT 77 OPH DE SEINE ET	Titre :	Localisation amiante	
N° dossier :	RAAT_TORCY-PC-BAT2	Adresse :	Bâtiment 1-3-5-7-9-11 allée Des Marches 77200 TORCY	
N° planche :	1/1			Version : 0
Type :	Croquis			
Date :	26/08/2021	Localisation / Bâtiment :		
Intervenant :	MARTIN Olivier	Niveau :		
Origine du plan :	Cabinet de diagnostics	Commentaire :
