**N° de dossier :** 2013-09-300 FK DTA PC OPH

**Date de visite :** 29 juillet 2014  
**Heure d'arrivée sur site :** 10 : 00  
**Heure de départ du site :** 10 : 30  
**N° de dossier :** 2013-09-300 FK DTA PC OPH  
**Diagnostic établi par :** E. LAMBOLEY  
**Identité du propriétaire :** OPH 77 BP 114  
**Adresse du propriétaire :** 10 AV CHARLES PEGUY  
77002 MELUN  
**Adresse du bien visité :** 1 ALLEE BREVE  
77200 TORCY

**Fiche de visite et de repérage de matériaux susceptibles de contenir de l'amiante**

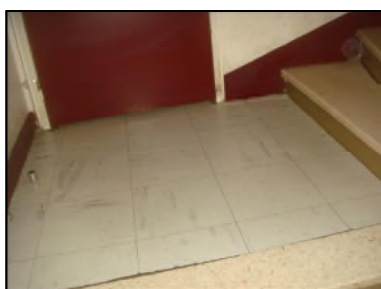
Photo N° 6085 REVETEMENT DE SOL --PALIERS +1 à +3 Planchers Dalles de sol 30x30 avec colle noire

N° dossier : 2013-09-300 FK DTA PC OPH  
 Date de l'évaluation : 29/07/2014  
 Bâtiment :  
 Local ou zone homogène : Ech :  
 Désignation déclarée du local : PALIERS +1 à + 3  
 Matériau ou produit : Planchers, Dalles de sol 30x30 avec colle noire  
 Conclusion : Procéder à une évaluation périodique

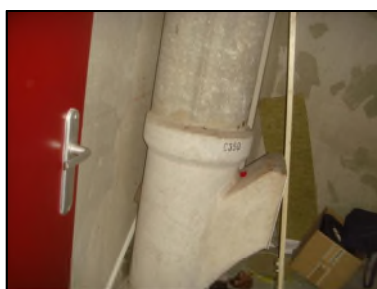
Photo N° 6101 AMIANTE CIMENT -- LOCAL VO -1 à +3 Vide-ordures Gaine V.O.(Fibres-ciment)

N° dossier : 2013-09-300 FK DTA PC OPH  
Date de l'évaluation : 29/07/2014  
Bâtiment :  
Local ou zone homogène : Ech :  
Désignation déclarée du local : LOCAL VO -1 à +3  
Matériau ou produit : Vide-ordures, Gaine V.O.(Fibres-ciment)  
Conclusion : Procéder à une évaluation périodique
