N° de dossier : 2013-09-300 FK DTA PC OPH

Date de visite : 29 juillet 2014
Heure d'arrivée sur site : 10 : 00
Heure de départ du site : 10 : 30
N° de dossier : 2013-09-300 FK DTA PC OPH
Diagnostic établi par : E. LAMBOLEY
Identité du propriétaire : OPH 77 BP 114
Adresse du propriétaire : 10 AV CHARLES PEGUY
77002 MELUN
Adresse du bien visité : 3 ALLEE BREVE
77200 TORCY

Fiche de visite et de repérage de matériaux susceptibles de contenir de l'amiante

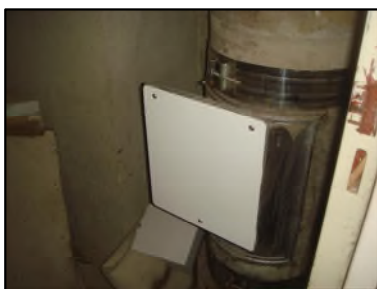
Photo N° 6054 AMIANTE CIMENT --
LOCAL VO -1 à +4 Conduits de
fluide Gaine V.O.(Fibres-ciment)

N° dossier : 2013-09-300 FK DTA PC OPH
Date de l'évaluation : 29/07/2014
Bâtiment :
Local ou zone homogène : Ech :
Désignation déclarée du local : LOCAL VO -1 à +4
Matériau ou produit : Conduits de fluide, Gaine V.O.(Fibres-ciment)
Conclusion : Procéder à une évaluation périodique

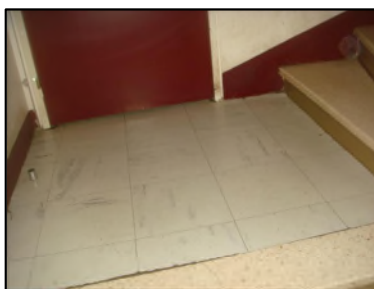
Photo N° 6085 REVETEMENT DE
SOL --PALIERS +1 à +4 Planchers
Dalles de sol 30x30 avec colle noire

N° dossier : 2013-09-300 FK DTA PC OPH
 Date de l'évaluation : 29/07/2014
 Bâtiment :
 Local ou zone homogène : Ech :
 Désignation déclarée du local : PALIERS +1 à +4
 Matériau ou produit : Planchers, Dalles de sol 30x30 avec colle noire
 Conclusion : Procéder à une évaluation périodique

Paramètres	Résultats
Phase 1	
Description visuelle	Matériau semi-dur de type plaque (noir)
Traitement de l'échantillon	Calcination et attaque acide (méthode interne de traitement)
Nombre de préparations	1
* Résultat de l'analyse par MET	Fibres d'amiante de type chrysotile
Phase 2	
Description visuelle	Colle noire
Traitement de l'échantillon	-
Nombre de préparations	2
* Résultat de l'analyse par MOLP	Fibres d'amiante de type chrysotile
