N° de dossier : 2013-09-300 FK DTA PC OPH

Date de visite : 29 juillet 2014
Heure d'arrivée sur site : 10 : 00
Heure de départ du site : 10 : 30
N° de dossier : 2013-09-300 FK DTA PC OPH
Diagnostic établi par : E. LAMBOLEY
Identité du propriétaire : OPH 77 BP 114
Adresse du propriétaire : 10 AV CHARLES PEGUY
77002 MELUN
Adresse du bien visité : 5 ALLEE BREVE
77200 TORCY

FICHE RECAPITULATIVE DU DOSSIER TECHNIQUE AMIANTE

DOSSIER TECHNIQUE AMIANTE

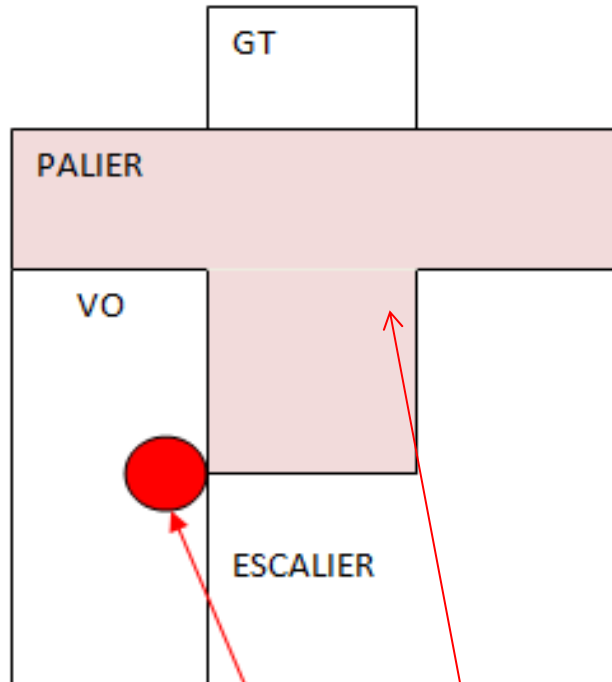
--LOCAL VO -1 à +3
/Vide-ordures
Gaine V.O.(Fibres-ciment)
,EP/2101 (photo n° 6101)

--PALIERS +1 à + 3/Planchers
Dalles de sol 30x30
avec colle noire,EP/2211
(photo n° 6085)

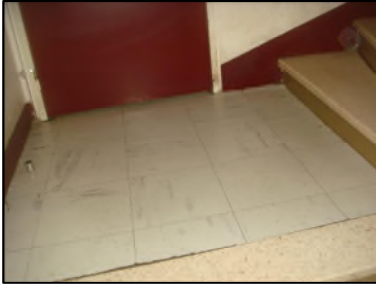
Photo N° 6085 REVETEMENT DE SOL --PALIERS +1 à + 3 Planchers Dalles de sol 30x30 avec colle noire

N° dossier : 2013-09-300 FK DTA PC OPH
 Date de l'évaluation : 29/07/2014
 Bâtiment :
 Local ou zone homogène : Ech :
 Désignation déclarée du local : PALIERS +1 à + 3
 Matériau ou produit : Planchers, Dalles de sol 30x30 avec colle noire
 Conclusion : Procéder à une évaluation périodique

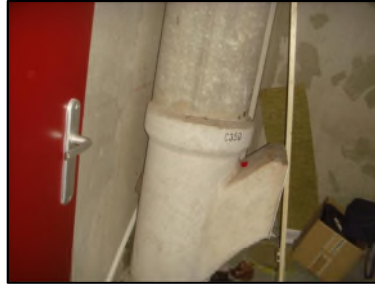
Photo N° 6101 AMIANTE CIMENT -- LOCAL VO -1 à +3 Vide-ordures Gaine V.O.(Fibres-ciment)

N° dossier : 2013-09-300 FK DTA PC OPH
Date de l'évaluation : 29/07/2014
Bâtiment :
Local ou zone homogène : Ech :
Désignation déclarée du local : LOCAL VO -1 à +3
Matériau ou produit : Vide-ordures, Gaine V.O.(Fibres-ciment)
Conclusion : Procéder à une évaluation périodique
