N° de dossier : 2013-09-300 FK DTA PC OPH

Date de visite : 29 juillet 2014
Heure d'arrivée sur site : 11 : 00
Heure de départ du site : 11 : 30
N° de dossier : 2013-09-300 FK DTA PC OPH
Diagnostic établi par : E. LAMBOLEY
Identité du propriétaire : OPH 77 BP 114
Adresse du propriétaire : 10 AV CHARLES PEGUY
77002 MELUN
Adresse du bien visité : 7 ALLEE BREVE
77200 TORCY

7 ALLEE BREVE
77200 TORCY

DOSSIER TECHNIQUE AMIANTE

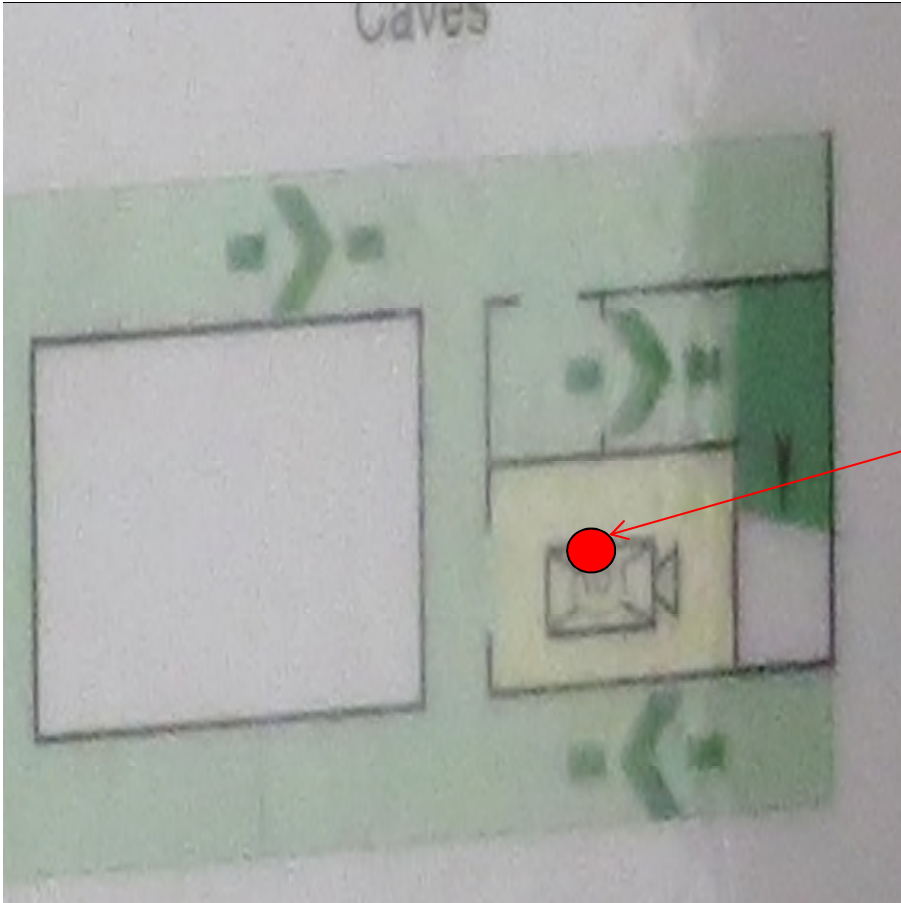
sous-sol

--LOCAL VO -1 à +3/
Vide-ordures
Gaine V.O.
(Fibres-ciment),EP/2101
(photo n° 6101)

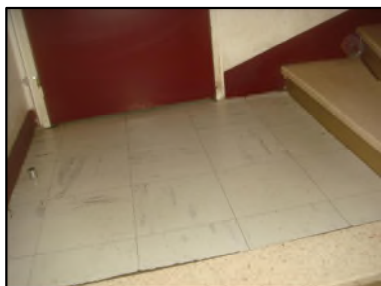
Photo N° 6085 REVETEMENT DE SOL --PALIERS +1 à + 3 Planchers Dalles de sol 30x30 avec colle noire

N° dossier : 2013-09-300 FK DTA PC OPH
 Date de l'évaluation : 29/07/2014
 Bâtiment :
 Local ou zone homogène : Ech :
 Désignation déclarée du local : PALIERS +1 à + 3
 Matériau ou produit : Planchers, Dalles de sol 30x30 avec colle noire
 Conclusion : Procéder à une évaluation périodique

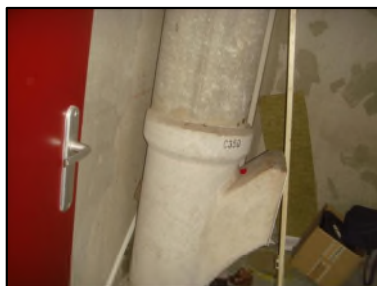
Photo N° 6101 AMIANTE CIMENT -- LOCAL VO -1 à +3 Vide-ordures Gaine V.O.(Fibres-ciment)

N° dossier : 2013-09-300 FK DTA PC OPH
Date de l'évaluation : 29/07/2014
Bâtiment :
Local ou zone homogène : Ech :
Désignation déclarée du local : LOCAL VO -1 à +3
Matériau ou produit : Vide-ordures, Gaine V.O.(Fibres-ciment)
Conclusion : Procéder à une évaluation périodique
