Rapport de mission de repérage des matériaux et produits contenant de l'amiante avant réalisation de travaux

3 ALLEE DES MARCHES - APPARTEMENT 1

77200 TORCY

RAPPORT N° :	OPH77 73LAC0401	Date d'émission du rapport :	14/08/2017
Le repérage a été réalisé le :	03/08/2017	Accompagnateur :	
Par :	Gauthier LOVERGNE	Laboratoire d'Analyses :	ITGA
N° certificat de qualification :	CPDI 4154	Adresse laboratoire :	3 RUE ARMAND HERPIN LACROIX - CS 46537 35065 RENNES CEDEX
Date d'obtention :	09/11/2016	Numéro d'accréditation :	1-5967
Le présent rapport est établi par une personne dont les compétences sont certifiées par :	I.CERT PARC EDONIA - BAT G - RUE DE LA TERRE VICTORIA - 35760 SAINT GREGOIRE	Organisme d'assurance professionnelle :	ALLIANZ
		Adresse assurance :	Direction Opérations Entreprises 5C Esplanade Charles de Gaulle 33081 BORDEAUX CEDEX
		N° de contrat d'assurance :	55897385
		Date de validité :	31/12/2017

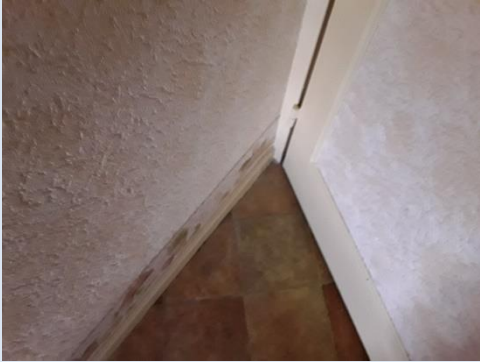
PRELEVEMENT : 73LAC0401P002		
NOM DU CLIENT	NUMERO DU DOSSIER	PIECE OU LOCAL
OPH77	73LAC0401 03/08/2017	Cuisine
MATERIAU	DATE DE PRELEVEMENT	NOM DE L'OPERATEUR
Revêtement souple marron + colle polymère jaune non séparable + ragréage gris + sous couche de ragréage blanche non séparable	03/08/2017	LOVERGNE Gauthier
LOCALISATION	RESULTAT	
Sol	Amiante non détecté	
EMPLACEMENT

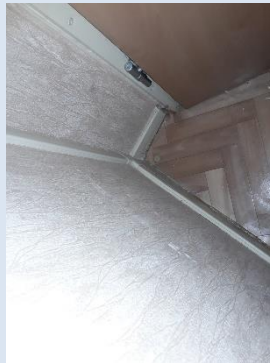
PRELEVEMENT : 73LAC0401P003		
NOM DU CLIENT	NUMERO DU DOSSIER	PIECE OU LOCAL
OPH77	73LAC0401 03/08/2017	Entrée
MATERIAU	DATE DE PRELEVEMENT	NOM DE L'OPERATEUR
Revêtement souple marron + colle polymère jaune non séparable + ragréage gris non séparable + matériau compact gris hétérogène	03/08/2017	LOVERGNE Gauthier
LOCALISATION		RESULTAT
Sol		Amiante non détecté

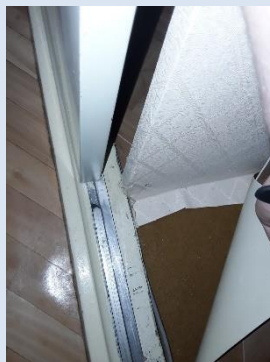
PRELEVEMENT : 73LAC0401P004		
NOM DU CLIENT	NUMERO DU DOSSIER	PIECE OU LOCAL
OPH77	73LAC0401 03/08/2017	Placard
MATERIAU	DATE DE PRELEVEMENT	NOM DE L'OPERATEUR
Moquette marron avec poussières	03/08/2017	LOVERGNE Gauthier
LOCALISATION		RESULTAT
Sol		Amiante non détecté

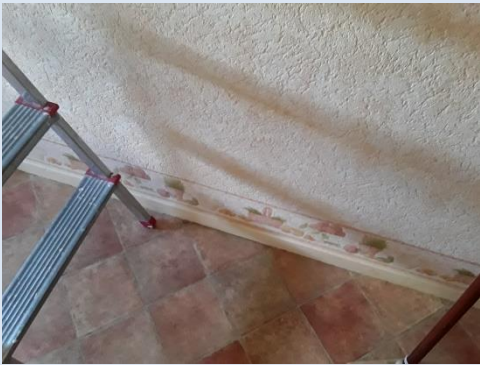
PRELEVEMENT : 73LAC0401P005		
NOM DU CLIENT	NUMERO DU DOSSIER	PIECE OU LOCAL
OPH77	73LAC0401 03/08/2017	Cuisine
MATERIAU	DATE DE PRELEVEMENT	NOM DE L'OPERATEUR
Enduit plâtreux blanc en vrac non séparable + peinture non séparable + papier non séparable + matériau gris en faible quantité en vrac non séparable	03/08/2017	LOVERGNE Gauthier
LOCALISATION		RESULTAT
Mur E		Amiante détecté (Chrysotile)
EMPLACEMENT

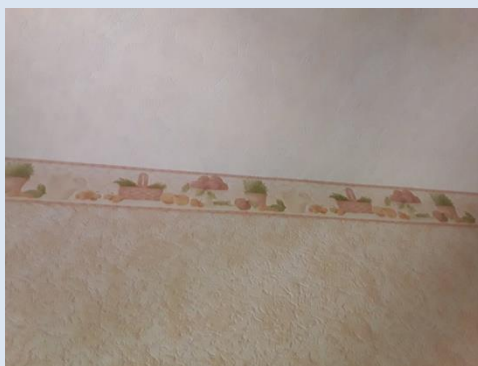
PRELEVEMENT : 73LAC0401P007		
NOM DU CLIENT	NUMERO DU DOSSIER	PIECE OU LOCAL
OPH77	73LAC0401 03/08/2017	Cuisine
MATERIAU	DATE DE PRELEVEMENT	NOM DE L'OPERATEUR
Enduit plâtreux blanc en vrac non séparable + matériau gris en vrac non séparable + peinture non séparable	03/08/2017	LOVERGNE Gauthier
LOCALISATION		RESULTAT
Plafond		Amiante détecté (Chrysotile)

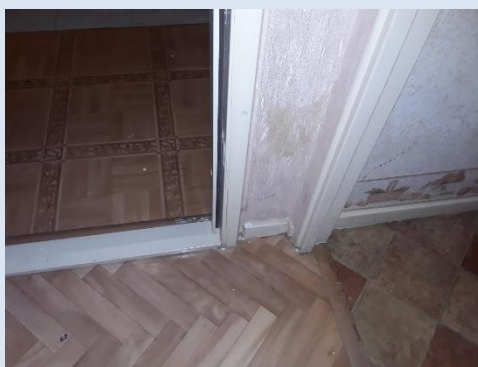
PRELEVEMENT : 73LAC0401P008		
NOM DU CLIENT	NUMERO DU DOSSIER	PIECE OU LOCAL
OPH77	73LAC0401 03/08/2017	Entrée
MATERIAU	DATE DE PRELEVEMENT	NOM DE L'OPERATEUR
Enduit plâtreux blanc en vrac non séparable + peinture non séparable + papier non séparable	03/08/2017	LOVERGNE Gauthier
LOCALISATION		RESULTAT
Mur F		Amiante non détecté

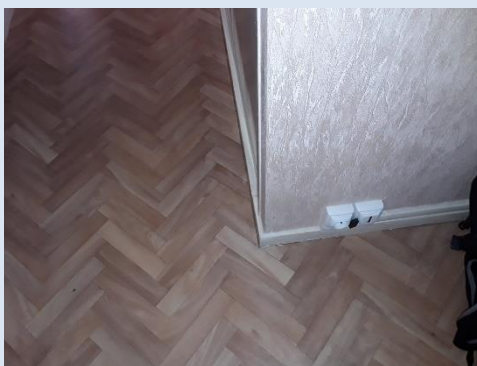
PRELEVEMENT : 73LAC0401P009		
NOM DU CLIENT	NUMERO DU DOSSIER	PIECE OU LOCAL
OPH77	73LAC0401 03/08/2017	Entrée
MATERIAU	DATE DE PRELEVEMENT	NOM DE L'OPERATEUR
Enduit plâtreux blanc en vrac non séparable + peinture non séparable + carton non séparable	03/08/2017	LOVERGNE Gauthier
LOCALISATION		RESULTAT
Mur E		Amiante détecté (Chrysotile)

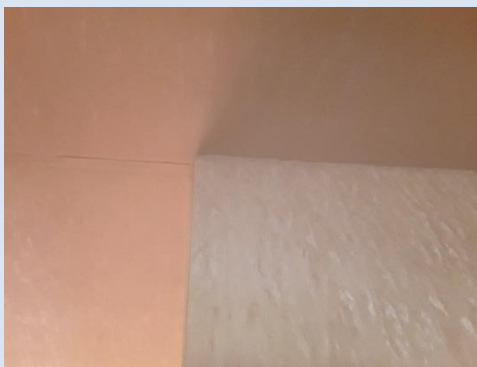
PRELEVEMENT : 73LAC0401P010		
NOM DU CLIENT	NUMERO DU DOSSIER	PIECE OU LOCAL
OPH77	73LAC0401 03/08/2017	Entrée
MATERIAU	DATE DE PRELEVEMENT	NOM DE L'OPERATEUR
Enduit gris en vrac non séparable + matériau beige en vrac non séparable + peinture non séparable + carton non séparable	03/08/2017	LOVERGNE Gauthier
LOCALISATION		RESULTAT
Plafond		Amiante détecté (Chrysotile)
