**Dossier établi pour le compte de :** Office Public de l'Habitat 77

**N° de dossier :** 2013-09-300 FK DTA PC 075LAD OPH

**Date de visite :** 30 décembre 2013

**Date de visite :** 30 décembre 2013  
**Heure d'arrivée sur site :** 09 : 01  
**Heure de départ du site :** 17 : 02  
**N° de dossier :** 2013-09-300 FK DTA PC 075LAD OPH  
**Diagnostic établi par :** F. KLAI  
**Identité du propriétaire :** Office Public de l'Habitat 77  
**Adresse du propriétaire :** 10 Avenue Charles Péguy  
77000 MELUN  
**Adresse du bien visité :** 60 SQUARE DES SORBIERS  
77350 LE MEE SUR SEINE

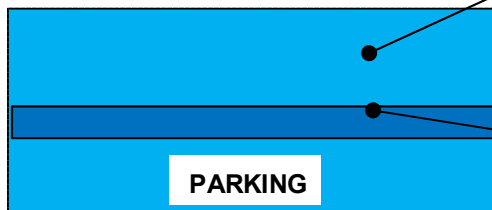
ECH-N°2/-PARKING\_  
S.sol/Calorifugeages/  
Conduits de fluide  
Laine minérale +  
enveloppe plâtrée  
(photo n° 134)
