Rapport de repérage des matériaux et produits contenant de l'amiante avant réalisation de travaux dans un immeuble bâti

34 Square des Sorbiers - Logement 4 - ESC AB - R+2

Date du rapport : 13/03/2020

75LAB0204 13/03/2020 - 04:29

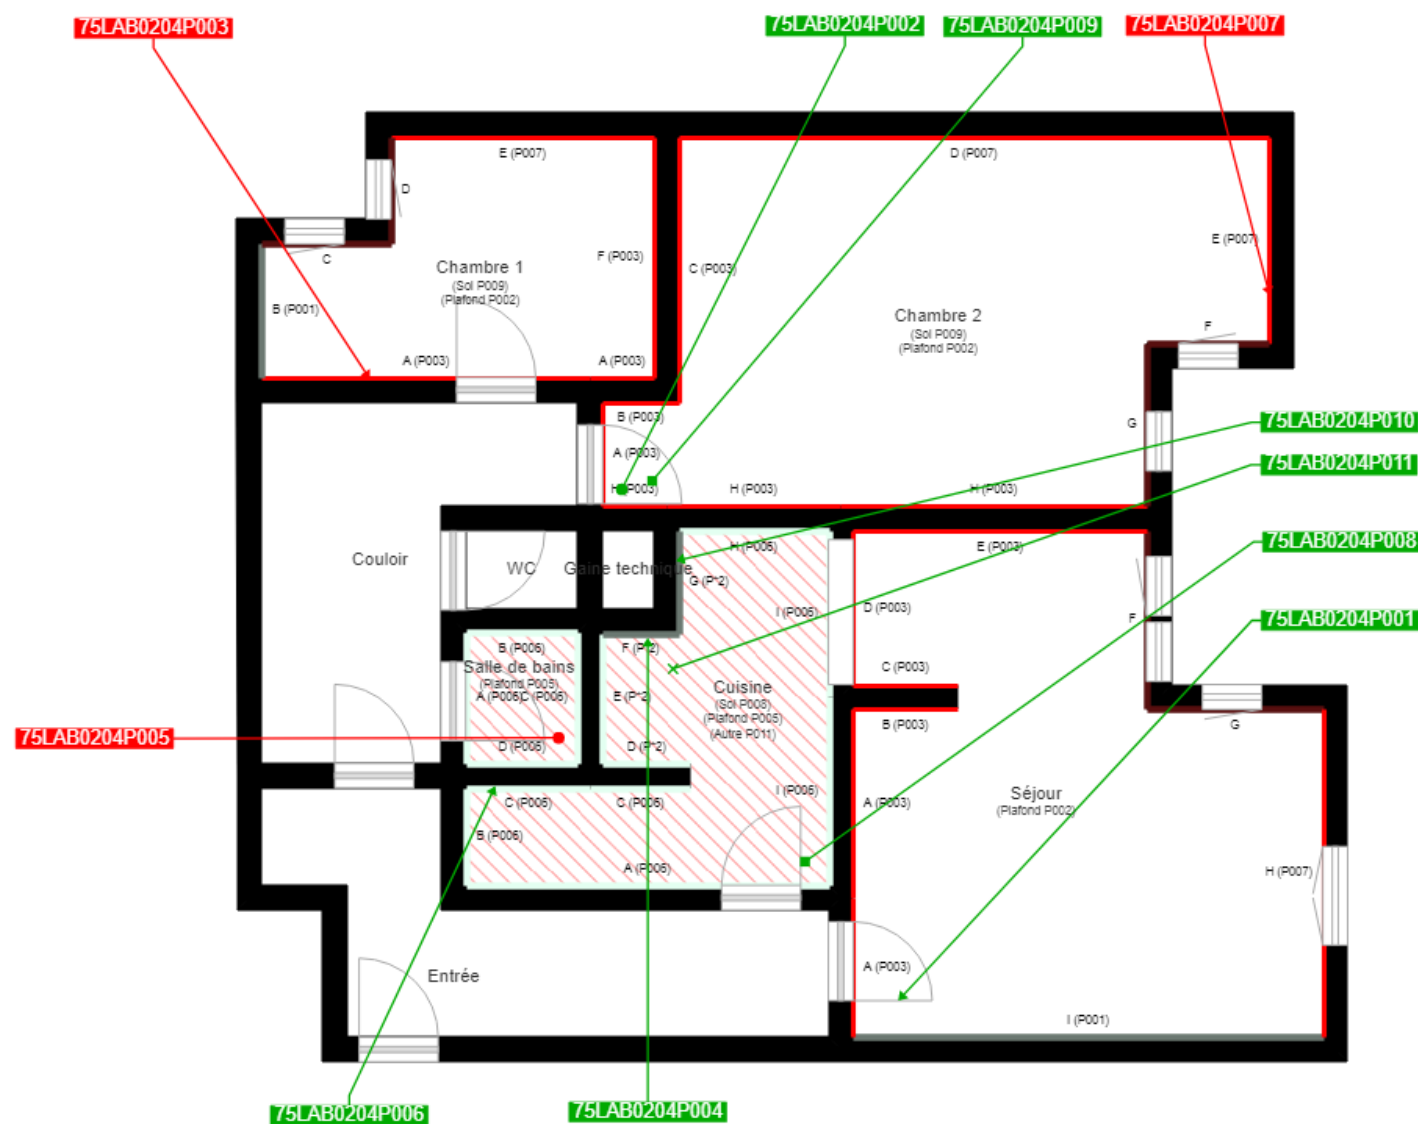
Prélèvement de plafond amianté
 	Prélèvement de plafond non amianté
 	Prélèvement de mur amianté
 	Prélèvement de mur non amianté
 	Autre type de prélèvement amianté
 	Autre type de prélèvement non amianté
 	Sols amiantés
 	Plafonds amiantés
 	Sols et plafonds amiantés
