Rapport de mission de repérage des matériaux et produits contenant de l'amiante avant réalisation de travaux

34 SQUARE DES SORBIERS

MODULE 75LAB0802
77350 LE MEE SUR SEINE

RAPPORT N° :	75LAB0802	Laboratoire d'Analyses :	ITGA
Repérage réalisé le :	29/03/2019	Adresse laboratoire :	3 RUE ARMAND HERPIN LACROIX - CS 46537 35065 RENNES CEDEX
Accompagnateur :		Numéro d'accréditation :	1-5967
Par :	Mostefa BENAOUA	Organisme d'assurance professionnelle :	AXA France
N° certificat :	CPDI 3541	Adresse assurance :	313 Terrasses de l'Arche 92727 NANTERRE CEDEX
Date d'obtention :	27/12/2017	N° de contrat d'assurance :	10158549604
Organisme certificateur	I.CERT PARC EDONIA - BAT G - RUE DE LA TERRE VICTORIA - 35760 SAINT GREGOIRE	Date de validité :	31/12/2019

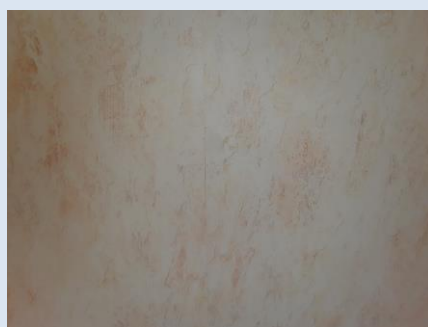
EMPLACEMENT

PRELEVEMENT : 75LAB0802P001			
NOM DU CLIENT	NUMERO DU DOSSIER		PIECE OU LOCAL
OPH77	75LAB0802 29/03/2019		Chambre 1 (RC)
ELEMENT	DESCRIPTIF DU LABORATOIRE	DATE DE PRELEVEMENT	NOM DE L'OPERATEUR
Enduit / Peinture	Enduit plâtreux blanc en vrac + carton non séparable + enduit plâtreux blanc non séparable + papier non séparable	29/03/2019	BENAOUDA Mostefa
LOCALISATION		RESULTAT	
Mur F		Amiante non détecté

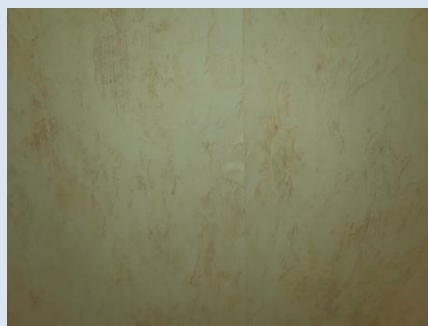
EMPLACEMENT

PIECE	ETAGE	ELEMENTS	DESCRIPTIF LABORATOIRE	Echantillon	REPERAGE	ETAT	RESULTAT	METHODE
Chambre 1	RC	Enduit / Peinture	Enduit plâtreux blanc en vrac + carton non séparable + enduit plâtreux blanc non séparable + papier non séparable	75LAB0802P002	Mur D	BON ETAT	Amiante détecté (Chrysotile)	ZPSO

PIECE	ETAGE	ELEMENTS	DESCRIPTIF LABORATOIRE	Echantillon	REPERAGE	ETAT	RESULTAT
Chambre 1	RC	Enduit / Peinture	Enduit plâtreux blanc en vrac + carton non séparable + enduit plâtreux blanc non séparable + papier non séparable	75LAB0802P002	Mur D	BON ETAT	Amiante détecté (Chrysotile)

PRELEVEMENT : 75LAB0802P002			
NOM DU CLIENT	NUMERO DU DOSSIER		PIECE OU LOCAL
OPH77	75LAB0802 29/03/2019		Chambre 1 (RC)
ELEMENT	DESCRIPTIF DU LABORATOIRE	DATE DE PRELEVEMENT	NOM DE L'OPERATEUR
Enduit / Peinture	Enduit plâtreux blanc en vrac + carton non séparable + enduit plâtreux blanc non séparable + papier non séparable	29/03/2019	BENAOUDA Mostefa
LOCALISATION		RESULTAT	
Mur D		Amiante détecté (Chrysotile)

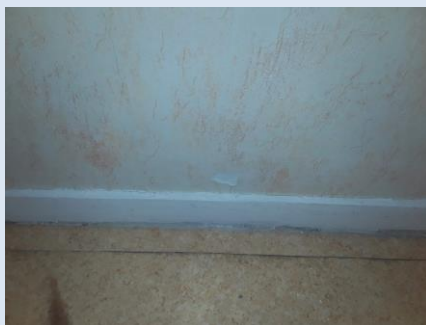
PRELEVEMENT : 75LAB0802P003			
NOM DU CLIENT	NUMERO DU DOSSIER	PIECE OU LOCAL	
OPH77	75LAB0802 29/03/2019	Chambre 1 (RC)	
ELEMENT	DESCRIPTIF DU LABORATOIRE	DATE DE PRELEVEMENT	NOM DE L'OPERATEUR
Enduit / Peinture béton	Enduit plâtreux blanc en vrac + peinture non séparable + papier peint non séparable	29/03/2019	BENAOUDA Mostefa
LOCALISATION		RESULTAT	
Mur A		Amiante non détecté	
EMPLACEMENT

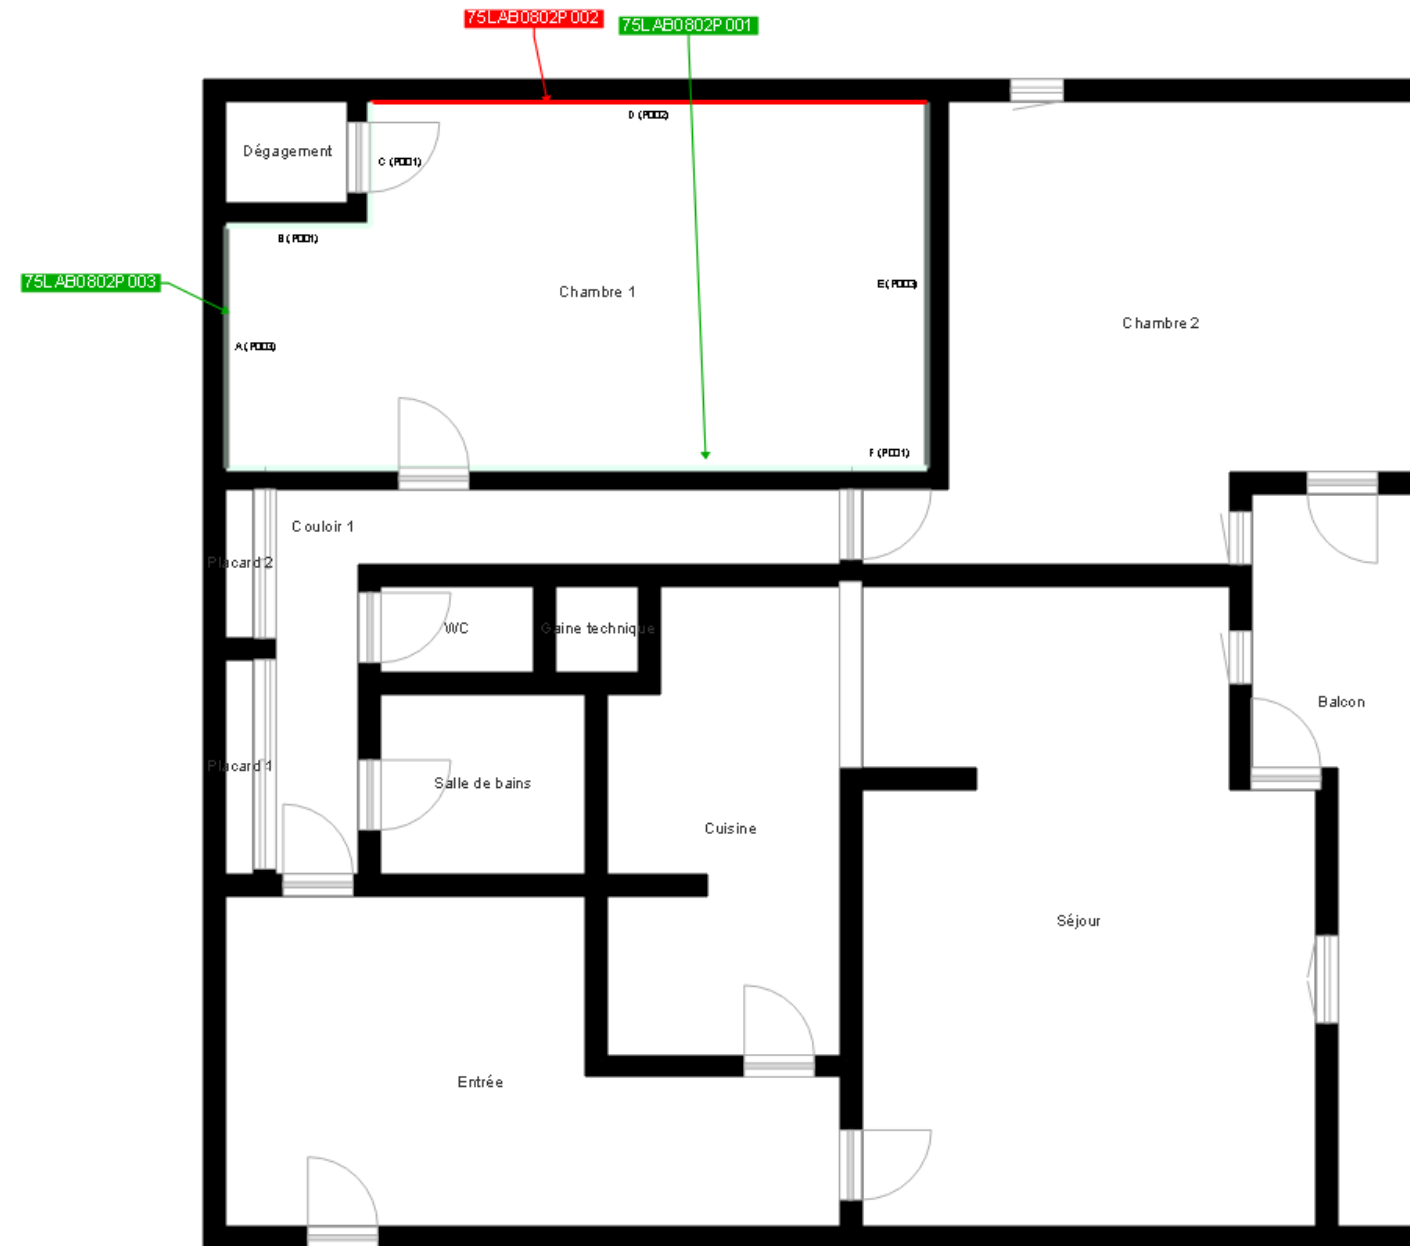
Cloisons Plaques de plâtre
 	Murs Bois
 	Murs Brique
 	Murs périphériques / Plaques de plâtre
 	Murs carreaux de plâtre
 	Murs Béton / Enduit
 	Murs porteurs et/ou mur de refend / Plaques de plâtre
 	Murs périphériques / Doublage (plaque de plâtre + isolant)
 	Torchis
 	Murs Brique / Enduit
 	Murs Brique plâtrière
 	Murs Pierre
 	Murs Machefer

Murs amiantés
 	Prélèvements de sol amianté
 	Prélèvements de sol non amiantés
 	Prélèvements de plafond amiantés
 	Prélèvements de plafond non amiantés
 	Prélèvements de mur amiantés
 	Prélèvements de mur non amiantés
 	Autres types de prélèvements amiantés
 	Autres types de prélèvements non amiantés
 	Sols amiantés
 	Plafonds amiantés
 	Sols et plafonds amiantés
 	Conduits amiantés
 	Conduits non amiantés
