Rapport de mission de repérage des matériaux et produits contenant de l'amiante avant réalisation de travaux

Norme NF X 46-020 V .2017

67 SQUARE DES SORBIERS

RAPPORT N° :	75LAE0601	Laboratoire d'Analyses :	ITGA
Repérage réalisé le :	29/10/2019	Adresse laboratoire :	3 RUE ARMAND HERPIN LACROIX - CS 46537 35065 RENNES CEDEX
Accompagnateur :		Numéro d'accréditation :	1-5967
Par :	Mickaël JULIEN	Organisme d'assurance professionnelle :	AXA France
N° certificat :	CPDI 4129	Adresse assurance :	313 Terrasses de l'Arche 92727 NANTERRE CEDEX
Date d'obtention :	01/01/2017	N° de contrat d'assurance :	10158549604
Organisme certificateur	I.CERT Parc Edonia - Bâtiment G - Rue de la Terre Victoria - 35760 SAINT-GREGOIRE	Date de validité :	31/12/2019

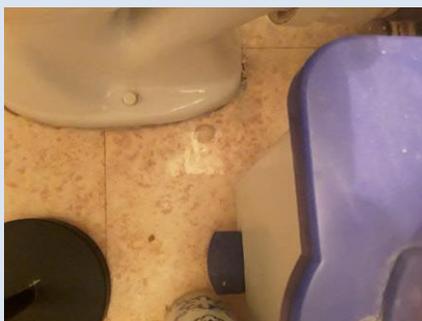
EMPLACEMENT

PRELEVEMENT : 75LAE0601P001			
NOM DU CLIENT	NUMERO DU DOSSIER	PIECE OU LOCAL	
OPH77	75LAE0601 29/10/2019	WC (R+6)	
ELEMENT	DESCRIPTIF DU LABORATOIRE	DATE DE PRELEVEMENT	NOM DE L'OPERATEUR
Revêtement souple	Revêtement souple beige	29/10/2019	JULIEN Mickaël
LOCALISATION		RESULTAT	
Sol		Fr1:Amiante non détecté

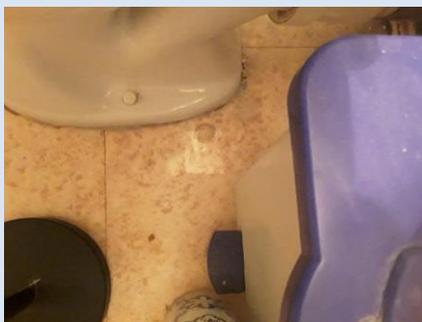
EMPLACEMENT

PRELEVEMENT : 75LAE0601P001			
NOM DU CLIENT	NUMERO DU DOSSIER	PIECE OU LOCAL	
OPH77	75LAE0601 29/10/2019	WC (R+6)	
ELEMENT	DESCRIPTIF DU LABORATOIRE	DATE DE PRELEVEMENT	NOM DE L'OPERATEUR
Revêtement souple	Colle polymère jaune non séparable + ragréage gris en vrac non séparable + matériau compact gris hétérogène	29/10/2019	JULIEN Mickaël
LOCALISATION		RESULTAT	
Sol		Fr2:Amiante non détecté

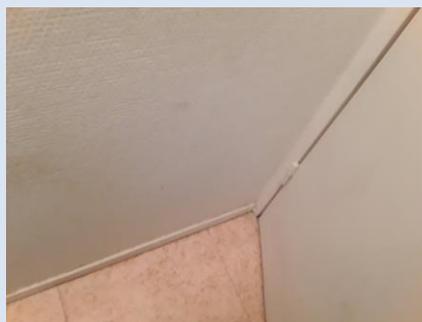
PRELEVEMENT : 75LAE0601P002			
NOM DU CLIENT	NUMERO DU DOSSIER	PIECE OU LOCAL	
OPH77	75LAE0601 29/10/2019	WC (R+6)	
ELEMENT	DESCRIPTIF DU LABORATOIRE	DATE DE PRELEVEMENT	NOM DE L'OPERATEUR
Enduit plaque de plâtre	Peintures multiples en faible quantité non séparable + carton non séparable + enduit plâtreux blanc en vrac non séparable	29/10/2019	JULIEN Mickaël
LOCALISATION		RESULTAT	
Mur C		Amiante non détecté	
EMPLACEMENT

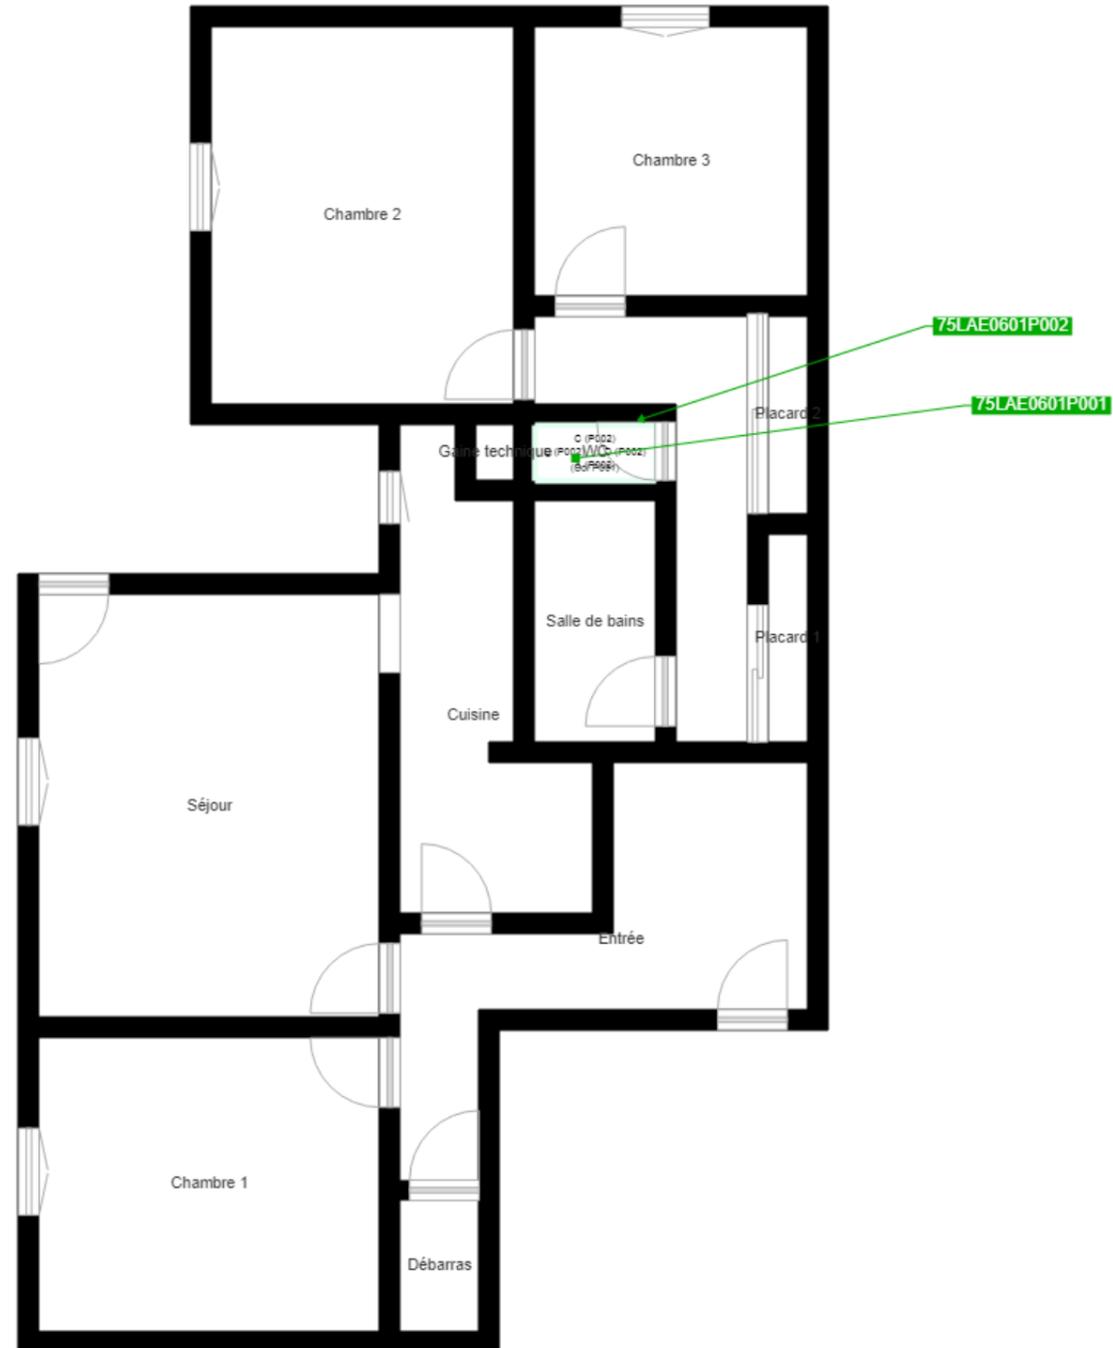
PLANCHE DE REPÉRAGE	Zone : R+6	Vue de dessus
Auteur : JULIEN Mickaël	Bien : 75LAE0601 - 1 67 SQUARE DES SORBIERS 77350 LE MEE SUR SEINE	Chaque support/équipement identifié a fait l'objet d'un sondage par le technicien
