Rapport de mission de repérage des matériaux et produits contenant de l'amiante avant réalisation de travaux

67 SQUARE DES SORBIERS - APT 703

| RAPPORT N° : | 75LAE0703 | Laboratoire d'Analyses : | ITGA |

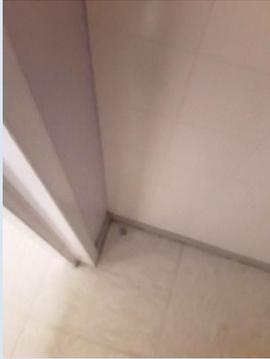
| PRELEVEMENT : 75LAE0703P001 | | | |

| PRELEVEMENT : 75LAE0703P001 | | | |
|--|---|---|---|
| OPH77 | 75LAE0703 12/10/2017 | | WC |
| Dalle de sol | Revêtement souple beige + colle polymère jaune non séparable + ragréage gris non séparable + matériau compact gris hétérogène | 12/10/2017 | BOCQUET Florian |
| Sols | | Amiante non détecté | |

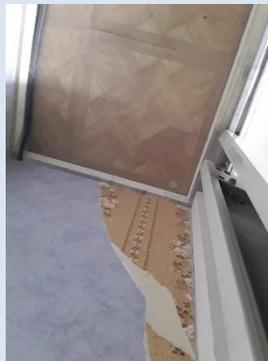
| PRELEVEMENT : 75LAE0703P002 | | | | |

| PRELEVEMENT : 75LAE0703P002 | | | | |
|---|--|---|---|---|
| OPH77 | | 75LAE0703 12/10/2017 | | Placard |
| Dalle de sol | Revêtement souple gris avec couche fibreuse et poussières non séparable + colle polymère jaune non séparable + peinture non séparable + matériau compact gris hétérogène + ragréage gris non séparable | 12/10/2017 | BOCQUET Florian | |
| Sols | | | Amiante non détecté | |

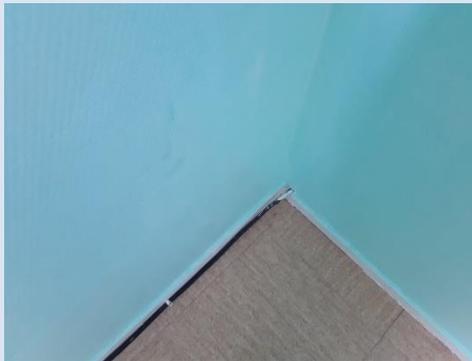
| PRELEVEMENT : 75LAE0703P003 | | | | |

| PRELEVEMENT : 75LAE0703P003 | | | | |
|---|--|---|---|---|
| OPH77 | | 75LAE0703 12/10/2017 | | Chambre 1 |
| Dalle de sol | Revêtement souple marron + colle polymère jaune non séparable + ragréage gris non séparable + matériau gris hétérogène + colle polymère incolore non séparable + revêtement cassant marron | 12/10/2017 | BOCQUET Florian | |
| Sols | | | Amiante non détecté | |
