Rapport de Repérage Amiante Avant réalisation de travaux dans un immeuble bâti

Numéro de dossier : M9418634RAAT
Date d'intervention : 18/10/2021

75LAD1001
60 Square des Sorbiers
77350 Le Mée-sur-Seine
Bat. N/A; Etage 10; Porte 1

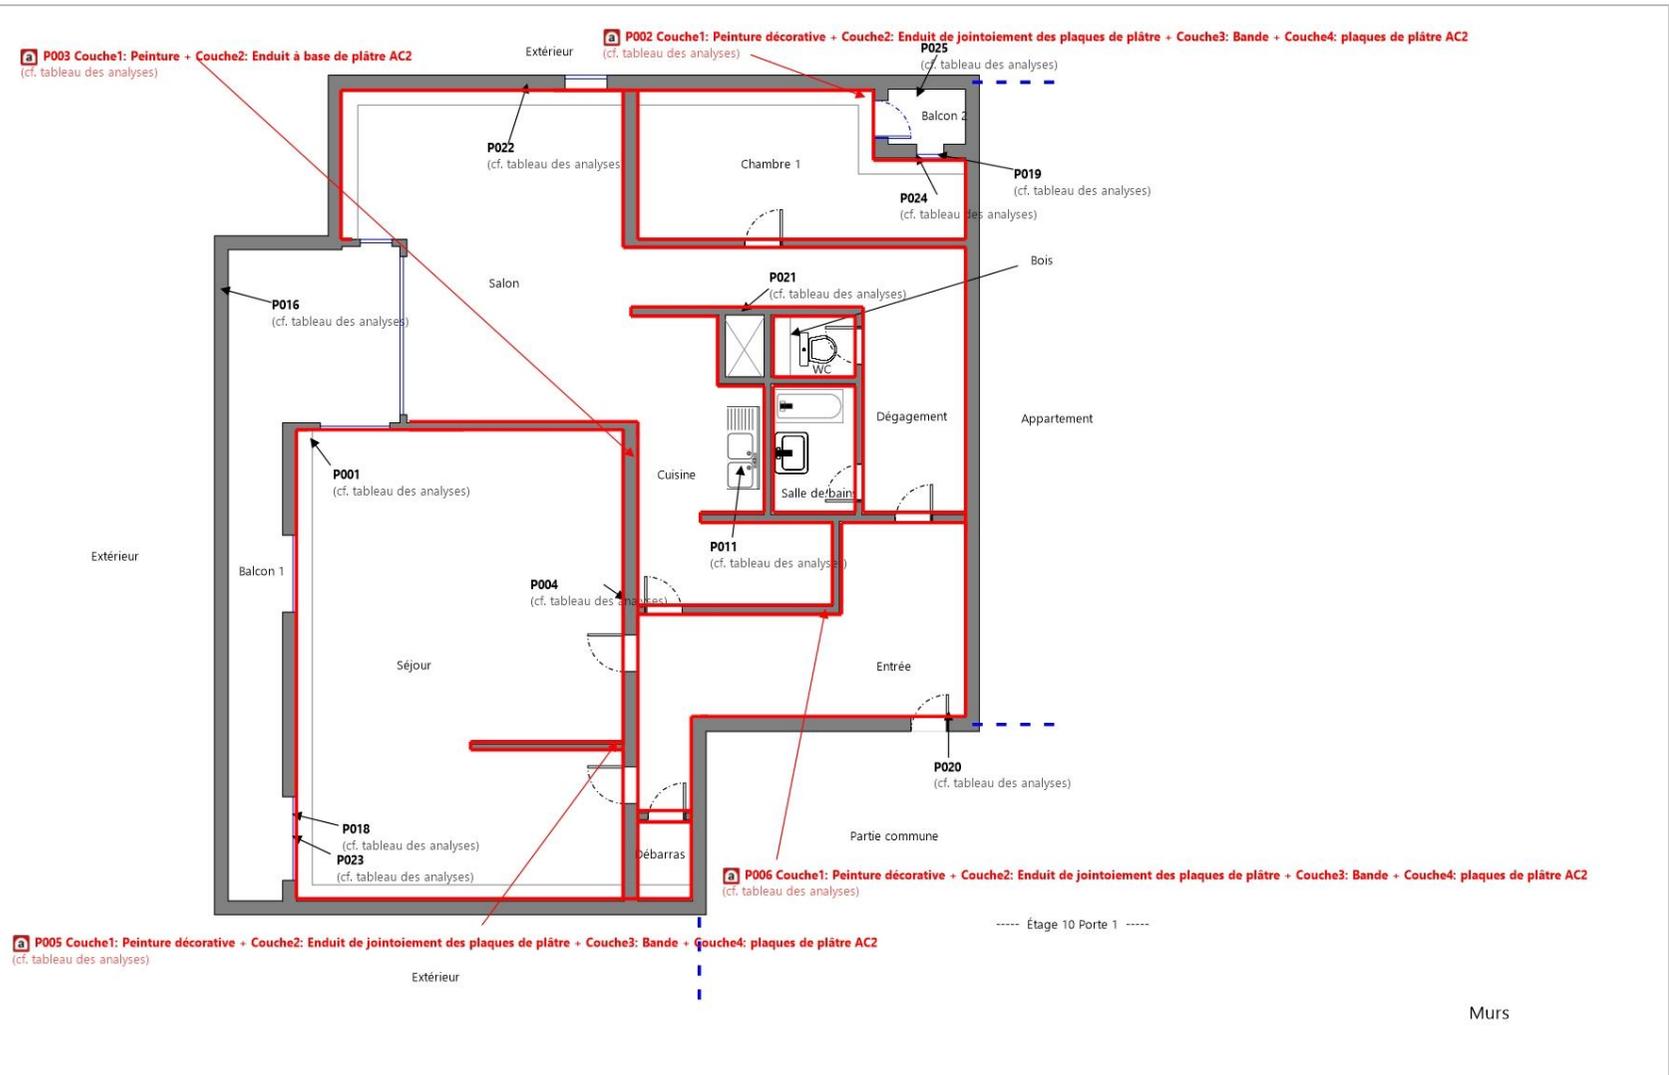
Planche de repérage des matériaux et produits amiantés
Affaire	M9418634RAAT
Opération	BENDERDOUCH ala eddine
Site	75LAD1001
	60 Square des Sorbiers
	77350
	Le Mée-sur-Seine
Date de réalisation	17/11/2021
Matériaux et produits contenant de l'amiante	
	Surface amianté
	Linéaire / paroi amianté (type 1)
	Linéaire / paroi amianté (type 2)
	Conduit amianté
Sondages destructifs / Prélèvements	
	Px Prélèvement Positif
	Px Prélèvement négatif
	S Sondage destructif
Types de murs	
	Mur Porteur
	Mur Cloison (type 1)
	Mur Cloison (type 2)
	Gaine technique
Eléments ou pièces non visités	
	Local non visitée
	Elément non visité

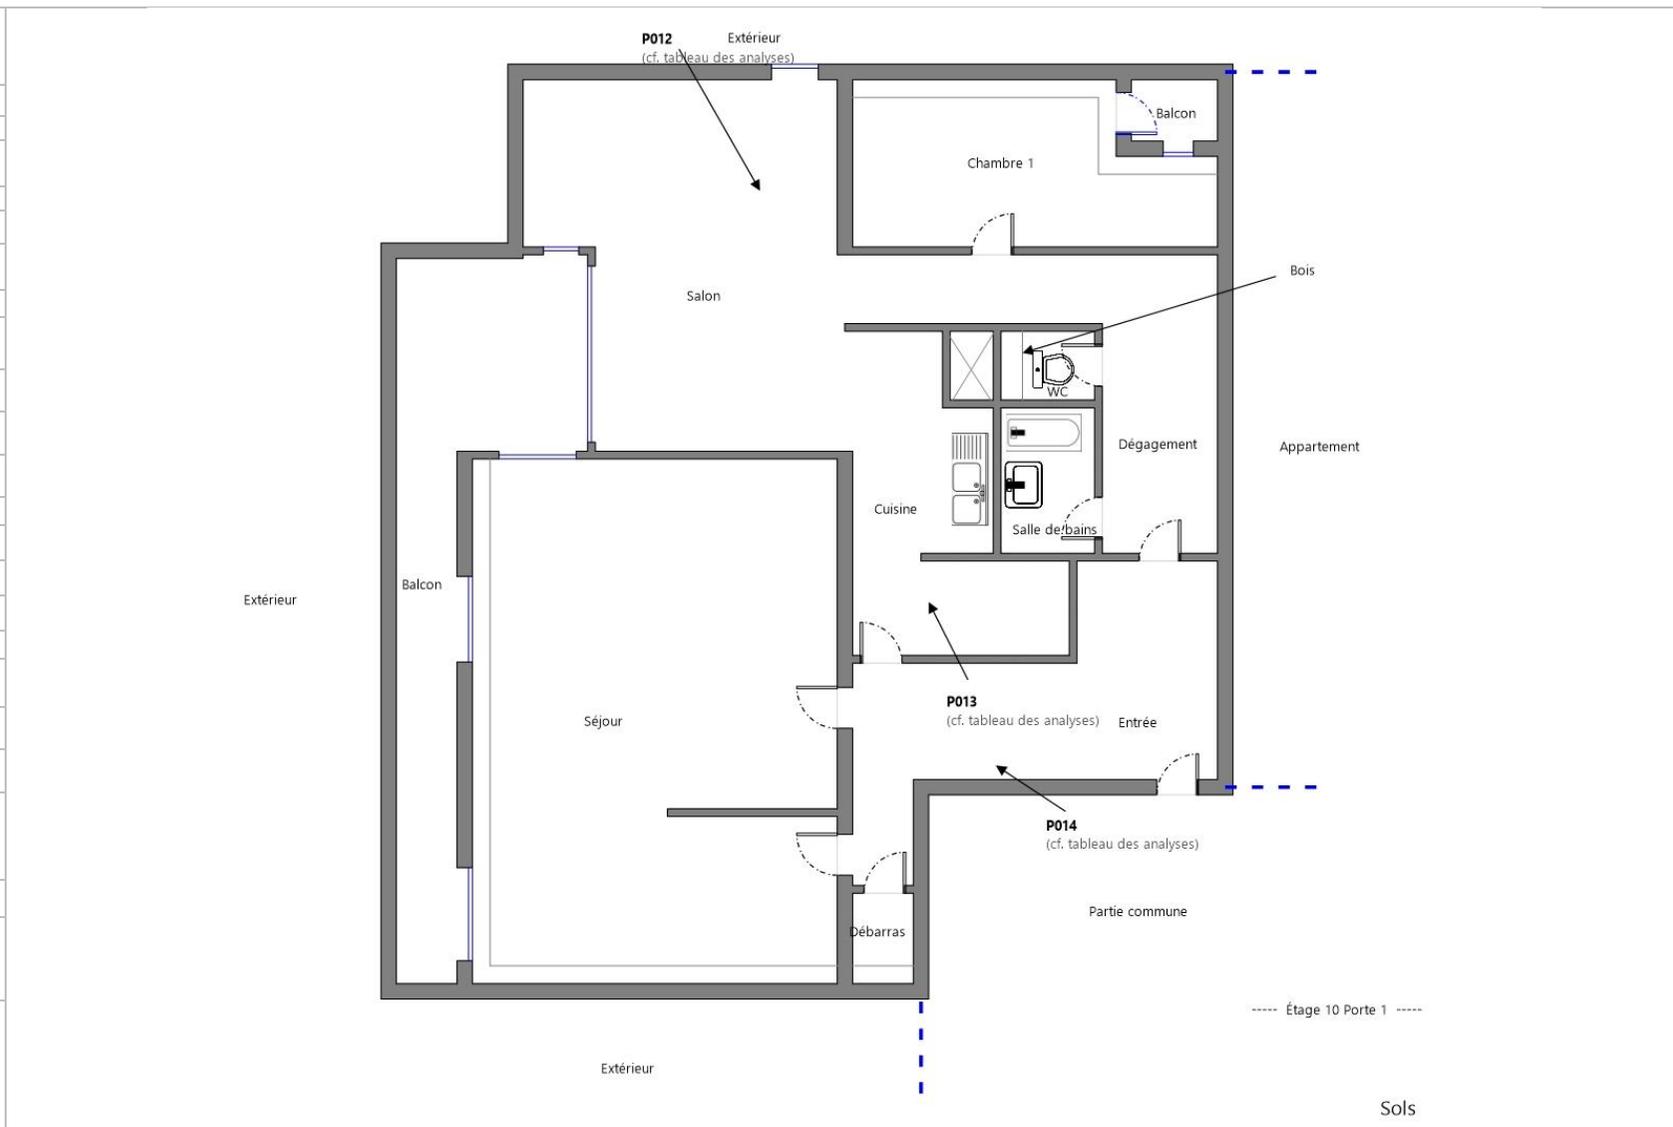
Planche de repérage des matériaux et produits amiantés
Affaire	M9418634RAAT
Opération	BENDERDOUCH ala eddine
Site	75LAD1001 60 Square des Sorbiers 77350
	Le Mée-sur-Seine
Date de réalisation	17/11/2021
Matériaux et produits contenant de l'amiante	
	Surface amianté
	Linéaire / paroi amianté (type 1)
	Linéaire / paroi amianté (type 2)
	Conduit amianté
Sondages destructifs / Prélèvements	
	Px Prélèvement Positif
	Px Prélèvement négatif
	S Sondage destructif
Types de murs	
	Mur Porteur
	Mur Cloison (type 1)
	Mur Cloison (type 2)
	Gaine technique
Éléments ou pièces non visités	
	Local non visitée
	Élément non visité

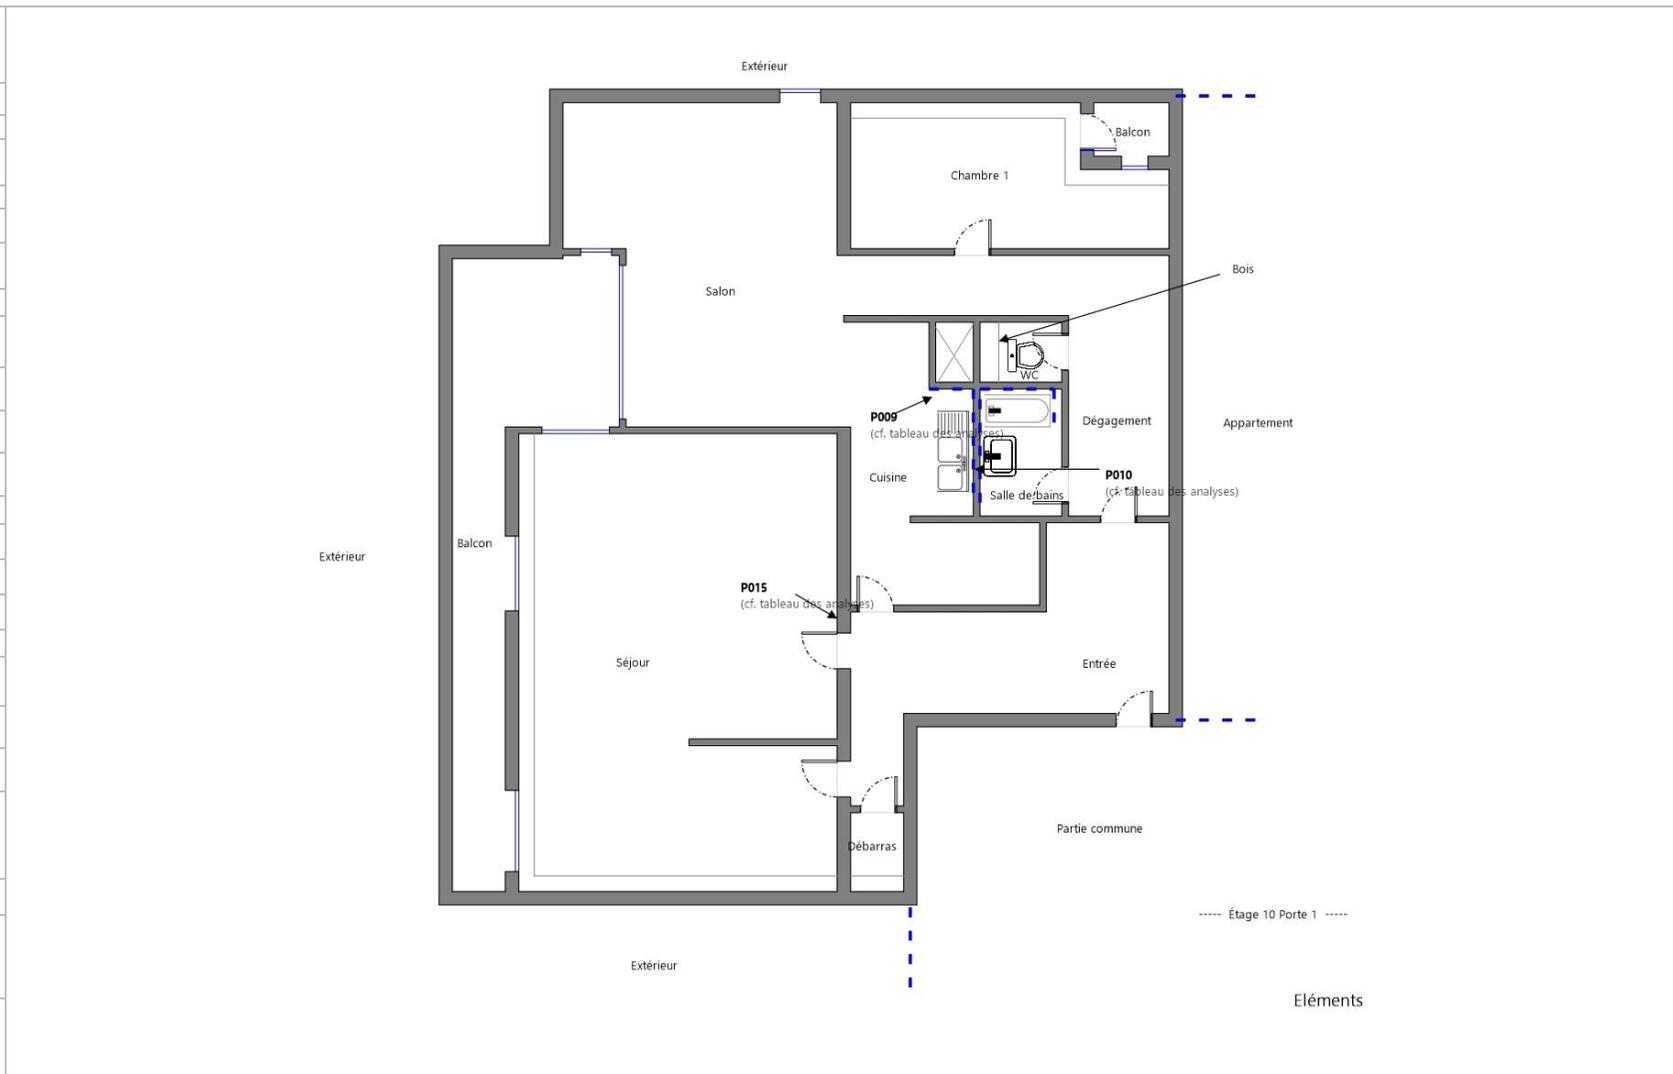
Planche de repérage des matériaux et produits amiantés
Affaire	M9418634RAAT
Opération	BENDERDOUCH ala eddine
Site	75LAD1001
	60 Square des Sorbiers
	77350
	Le Mée-sur-Seine
Date de réalisation	17/11/2021
Matériaux et produits contenant de l'amiante	
	Surface amianté
	Linéaire / paroi amianté (type 1)
	Linéaire / paroi amianté (type 2)
	Conduit amianté
Sondages destructifs / Prélèvements	
	Px Prélèvement Positif
	Px Prélèvement négatif
	S Sondage destructif
Types de murs	
	Mur Porteur
	Mur Cloison (type 1)
	Mur Cloison (type 2)
	Gaine technique
Éléments ou pièces non visités	
	Local non visitée
	Élément non visité

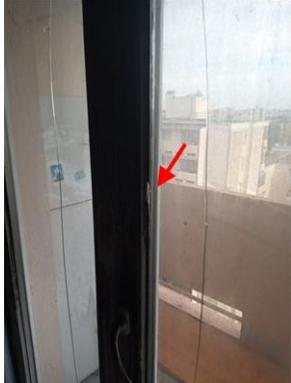
ZPSO013 : Joint de mastic de vitrage							
Niveau : Étage 10 Porte 1							
Localisation	n° de sondage	Zone	Prélèvement effectué / Sondage et extension	Echantillon	Etat de conservation	Analyse	Photo
Salon	1	Mur porteur	Sondage et extension de la ZPSO du ou des prélèvement(s) : P018, P024	<u>Identifiant:</u> ZPSO013 <u>Echantillon:</u> M9418634RAAT/P018, réf. labo.: 21RI091285-018 M9418634RAAT/P024, réf. labo.: 21RI091285-024 <u>Description:</u> Joint de mastic de vitrage <u>Composant de la construction:</u> 2 - Parois verticales extérieures et Façades - Menuiseries extérieures <u>Partie à sonder:</u> Joint de mastic de vitrage <u>Justificatif:</u> Après analyse en laboratoire		<u>Analyse:</u> P018, P024	Idem photo : P018; P024
Séjour	2	Mur porteur	Oui Étage 10 Porte 1 - Séjour : Fenetres	<u>Identifiant:</u> ZPSO013 <u>Echantillon:</u> M9418634RAAT/P018, réf. labo.: 21RI091285-018 M9418634RAAT/P024, réf. labo.: 21RI091285-024 <u>Description:</u> Joint de mastic de vitrage <u>Composant de la construction:</u> 2 - Parois verticales extérieures et Façades - Menuiseries extérieures <u>Partie à sonder:</u> Joint de mastic de vitrage <u>Justificatif:</u> Après analyse en laboratoire		<u>Analyse:</u> P018 <u>Partie analysée par le laboratoire:</u> - Matériau (noir) ; matériau souple de type joint (gris) : Absence d'amiante

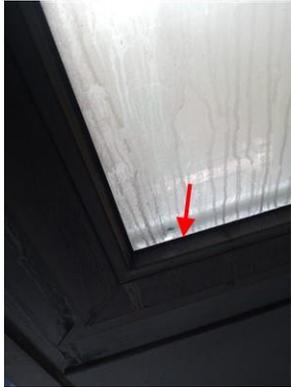
Chambre 1	3	Mur porteur	Oui Étage 10 Porte 1 - Chambre 1 : Fenetres	<p><u>Identifiant:</u> ZPSO013 <u>Echantillon:</u> M9418634RAAT/P018, réf. labo.: 21RI091285-018 M9418634RAAT/P024, réf. labo.: 21RI091285-024 <u>Description:</u> Joint de mastic de vitrage <u>Composant de la construction:</u> 2 - Parois verticales extérieures et Façades - Menuiseries extérieures <u>Partie à sonder:</u> Joint de mastic de vitrage <u>Justificatif:</u> Après analyse en laboratoire</p>		<p><u>Analyse:</u> P024 <u>Partie analysée par le laboratoire:</u> - Matériau souple de type joint (gris) : Absence d'amiante</p>

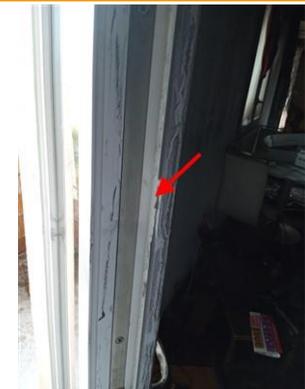
ZPSO014 : Joint d'étanchéité							
Niveau : Étage 10 Porte 1							
Localisation	n° de sondage	Zone	Prélèvement effectué / Sondage et extension	Echantillon	Etat de conservation	Analyse	Photo
Salon	1	Fenêtres	Sondage et extension de la ZPSO du ou des prélèvement(s) : P019, P023	<p><u>Identifiant:</u> ZPSO014</p> <p><u>Echantillon:</u> M9418634RAAT/P019, réf. labo.: 21RI091285-019 M9418634RAAT/P023, réf. labo.: 21RI091285-023</p> <p><u>Description:</u> Joint d'étanchéité</p> <p><u>Composant de la construction:</u> 2 - Parois verticales extérieures et Façades - Menuiseries extérieures</p> <p><u>Partie à sonder:</u> Joint d'étanchéité</p> <p><u>Justificatif:</u> Après analyse en laboratoire</p>		<p><u>Analyse:</u> P019, P023</p>	Idem photo : P023; P019
Séjour	2	Fenêtres	Oui Étage 10 Porte 1 - Séjour : Fenêtres	<p><u>Identifiant:</u> ZPSO014</p> <p><u>Echantillon:</u> M9418634RAAT/P019, réf. labo.: 21RI091285-019 M9418634RAAT/P023, réf. labo.: 21RI091285-023</p> <p><u>Description:</u> Joint d'étanchéité</p> <p><u>Composant de la construction:</u> 2 - Parois verticales extérieures et Façades - Menuiseries extérieures</p> <p><u>Partie à sonder:</u> Joint d'étanchéité</p> <p><u>Justificatif:</u> Après analyse en laboratoire</p>		<p><u>Analyse:</u> P023</p> <p><u>Partie analysée par le laboratoire:</u> - Matériau souple de type joint (gris) : Absence d'amiante</p>

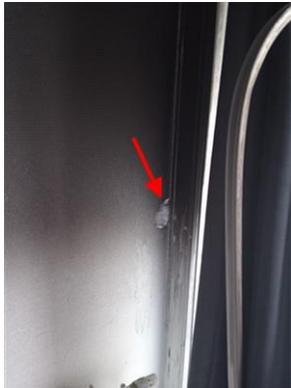
Séjour	3	Doublages avec liaisons sur murs et plafonds	Oui Étage 10 Porte 1 - Séjour : Mur G	<p><u>Identifiant:</u> ZPSO001 <u>Echantillon:</u> M9418634RAAT/P001, réf. labo.: 21RI091285-001 M9418634RAAT/P002, réf. labo.: 21RI091285-002 <u>Description:</u> Couche1: Peinture décorative (pailletées, gouttelettes, ...) + Couche2: Enduit de jointoiment des plaques de plâtre + Couche3: Bande + Couche4: plaques de plâtre <u>Composant de la construction:</u> 3 - Parois verticales intérieures - Revêtements de murs, poteaux, cloisons, gaines, coffres + 3 - Parois verticales intérieures - Cloisons sèches (assemblées, préfabriquées) <u>Partie à sonder:</u> Couche1: Peinture décorative (pailletées, gouttelettes, ...) + Couche2: Enduit de jointoiment des plaques de plâtre + Couche3: Bande + Couche4: plaques de plâtre <u>Justificatif:</u> Après analyse en laboratoire</p>	<u>Analyse:</u> P001 <u>Partie analysée par le laboratoire:</u> - Phase 1 Matériau de type peinture (noir) ; matériau de type maillage de fibres (blanc) ; matériau semi-dur (gris) ; matériau souple fibreux de type papier, carton (beige) ; matériau semi-dur de type enduit (blanc) ; matériau souple fibreux de type papier, carton (marron) ; matériau semi-dur de type plâtre (blanc) Absence d'amiante - Phase 2 Matériau semi-dur de type plâtre (blanc) Absence d'amiante

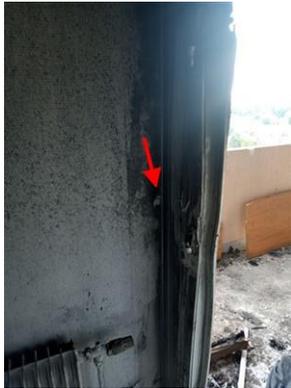
Chambre 1	4	Doublages avec liaisons sur murs et plafonds	Oui Étage 10 Porte 1 - Chambre 1 : Mur C	<p><u>Identifiant:</u> ZPSO001 <u>Echantillon:</u> M9418634RAAT/P001, réf. labo.: 21RI091285-001 M9418634RAAT/P002, réf. labo.: 21RI091285-002 <u>Description:</u> Couche1: Peinture décorative (pailletées, gouttelettes, ...) + Couche2: Enduit de jointoiement des plaques de plâtre + Couche3: Bande + Couche4: plaques de plâtre <u>Composant de la construction:</u> 3 - Parois verticales intérieures - Revêtements de murs, poteaux, cloisons, gaines, coffres + 3 - Parois verticales intérieures - Cloisons sèches (assemblées, préfabriquées) <u>Partie à sonder:</u> Couche1: Peinture décorative (pailletées, gouttelettes, ...) + Couche2: Enduit de jointoiement des plaques de plâtre + Couche3: Bande + Couche4: plaques de plâtre <u>Justificatif:</u> Après analyse en laboratoire</p>	AC2	<p><u>Analyse:</u> P002 <u>Partie analysée par le laboratoire:</u> - Phase 1 Matériau de type peinture (noir) ; matériau de type maillage de fibres (blanc) ; matériau de type peinture (vert) ; matériau semi-dur de type enduit (blanc) ; matériau souple fibreux de type papier, carton (marron) ; matériau semi-dur de type plâtre (blanc) Présence d'amiante - Phase 2 Matériau semi-dur de type plâtre (blanc) Absence d'amiante</p>

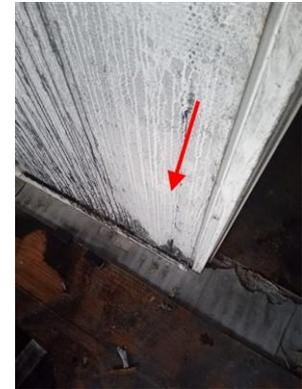
Séjour	5	Mur de refend	Oui Étage 10 Porte 1 - Séjour : Mur A	<p><u>Identifiant:</u> ZPSO002 <u>Echantillon:</u> M9418634RAAT/P003, réf. labo.: 21RI091285-003 M9418634RAAT/P004, réf. labo.: 21RI091285-004 <u>Description:</u> Couche1: Peinture + Couche2: Enduit à base de plâtre lissé ou taloché <u>Composant de la construction:</u> 3 - Parois verticales intérieures - Revêtements de murs, poteaux, cloisons, gaines, coffres + 3 - Parois verticales intérieures - Murs et cloisons maçonnés <u>Partie à sonder:</u> Couche1: Peinture + Couche2: Enduit à base de plâtre lissé ou taloché <u>Justificatif:</u> Après analyse en laboratoire</p>		<u>Analyse:</u> P004 <u>Partie analysée par le laboratoire:</u> - Matériau semi-dur de type enduit (beige) : Absence d'amiante

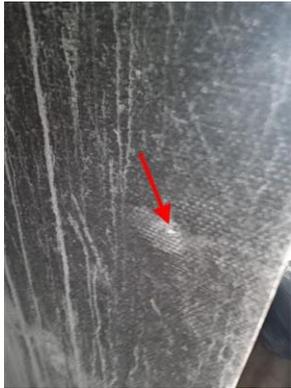
Cuisine	6	Mur de refend	Oui Étage 10 Porte 1 - Cuisine : Mur B	<p><u>Identifiant:</u> ZPSO002 <u>Echantillon:</u> M9418634RAAT/P003, réf. labo.: 21RI091285-003 M9418634RAAT/P004, réf. labo.: 21RI091285-004 <u>Description:</u> Couche1: Peinture + Couche2: Enduit à base de plâtre lissé ou taloché <u>Composant de la construction:</u> 3 - Parois verticales intérieures - Revêtements de murs, poteaux, cloisons, gaines, coffres + 3 - Parois verticales intérieures - Murs et cloisons maçonnés <u>Partie à sonder:</u> Couche1: Peinture + Couche2: Enduit à base de plâtre lissé ou taloché <u>Justificatif:</u> Après analyse en laboratoire</p>	AC2	<p><u>Analyse:</u> P003 <u>Partie analysée par le laboratoire:</u> - Matériau de type peinture (beige) ; matériau semi-dur de type enduit (beige) ; Présence d'amiante</p>

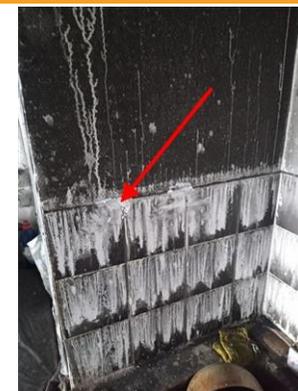
Localisation	n° de sondage	Zone	Prélèvement effectué / Sondage et extension	Echantillon	Etat de conservation	Analyse	Photo
Cuisine	1	Faïence mur GH	Oui Étage 10 Porte 1 - Cuisine : Faïence mur G	<p><u>Identifiant:</u> ZPSO005</p> <p><u>Réf. échantillon:</u> M9418634RAAT/P009</p> <p><u>Réf. laboratoire:</u> 21RI091285-009</p> <p><u>Description:</u> Couche1: Colle de faïence + Couche2: Joint de faïence</p> <p><u>Composant de la construction:</u> 3 - Parois verticales intérieures - Revêtements de murs, poteaux, cloisons, gaines, coffres</p> <p><u>Partie à sonder:</u> Couche1: Colle de faïence + Couche2: Joint de faïence</p> <p><u>Justificatif:</u> Après analyse en laboratoire</p>		<p><u>Analyse:</u> P009</p> <p><u>Partie analysée par le laboratoire:</u> - Matériau dur de type carrelage, faïence (blanc) ; matériau souple (blanc) ; matériau dur de type ciment-Colle (gris) ; matériau semi-dur (blanc) : Absence d'amiante</p>

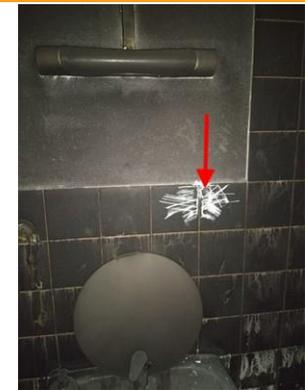
Localisation	n° de sondage	Zone	Prélèvement effectué / Sondage et extension	Echantillon	Etat de conservation	Analyse	Photo
Salle de bains	1	Faïence mur ACD	Oui Étage 10 Porte 1 - Salle de bains : Faïence mur C	<p><u>Identifiant:</u> ZPSO006 <u>Réf. échantillon:</u> M9418634RAAT/P010 <u>Réf. laboratoire:</u> 21RI091285-010 <u>Description:</u> Couche1: Colle de faïence + Couche2: Joint de faïence <u>Composant de la construction:</u> 3 - Parois verticales intérieures - Revêtements de murs, poteaux, cloisons, gaines, coffres <u>Partie à sonder:</u> Couche1: Colle de faïence + Couche2: Joint de faïence <u>Justificatif:</u> Après analyse en laboratoire</p>		<p><u>Analyse:</u> P010 <u>Partie analysée par le laboratoire:</u> - Matériau dur de type carrelage, faïence (blanc) ; matériau dur de type carrelage, faïence (noir) ; matériau de type peinture (beige) ; matériau dur de type ciment-colle (gris) ; matériau semi-dur (blanc) : Absence d'amiante</p>

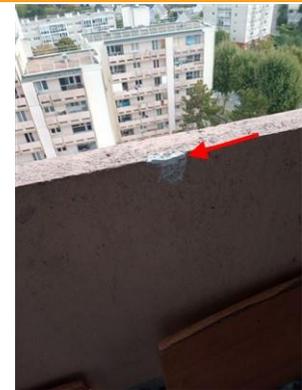
Localisation	n° de sondage	Zone	Prélèvement effectué / Sondage et extension	Echantillon	Etat de conservation	Analyse	Photo
Balcon 1	1	Murs balcon	Oui Bâtiment 10 Porte 1 - Balcon 1 : Murs balcon	<p><u>Identifiant:</u> ZPSO011</p> <p><u>Echantillon:</u> M9418634RAAT/P016, réf. labo.: 21RI091285-016 M9418634RAAT/P025, réf. labo.: 21RI091285-025</p> <p><u>Description:</u> Couche1: Peinture + Couche2: Enduit à base de plâtre lissé ou taloché</p> <p><u>Composant de la construction:</u> 3 - Parois verticales intérieures - Revêtements de murs, poteaux, cloisons, gaines, coffres + 3 - Parois verticales intérieures - Murs et cloisons maçonnés</p> <p><u>Partie à sonder:</u> Couche1: Peinture + Couche2: Enduit à base de plâtre lissé ou taloché</p> <p><u>Justificatif:</u> Après analyse en laboratoire</p>		<p><u>Analyse:</u> P016</p> <p><u>Partie analysée par le laboratoire:</u> - Matériau de type peinture (rose) ; matériau semi-dur de type enduit (granulaire) (beige) : Absence d'amiante</p>

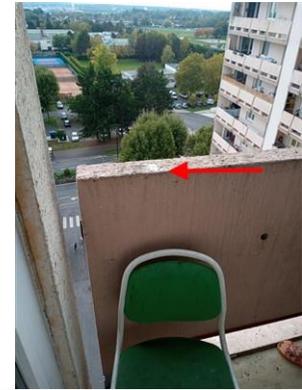
Balcon 2	2	Murs balcon	Oui Bâtiment 10 Porte 1 - Balcon 2 : Murs balcon	<p><u>Identifiant:</u> ZPSO011</p> <p><u>Echantillon:</u> M9418634RAAT/P016, réf. labo.: 21RI091285-016 M9418634RAAT/P025, réf. labo.: 21RI091285-025</p> <p><u>Description:</u> Couche1: Peinture + Couche2: Enduit à base de plâtre lissé ou taloché</p> <p><u>Composant de la construction:</u> 3 - Parois verticales intérieures - Revêtements de murs, poteaux, cloisons, gaines, coffres + 3 - Parois verticales intérieures - Murs et cloisons maçonnés</p> <p><u>Partie à sonder:</u> Couche1: Peinture + Couche2: Enduit à base de plâtre lissé ou taloché</p> <p><u>Justificatif:</u> Après analyse en laboratoire</p>		<p><u>Analyse:</u> P025</p> <p><u>Partie analysée par le laboratoire:</u> - Matériau de type peinture (marron) ; matériau semi-dur de type enduit (granulaire) (beige) : Absence d'amiante</p>

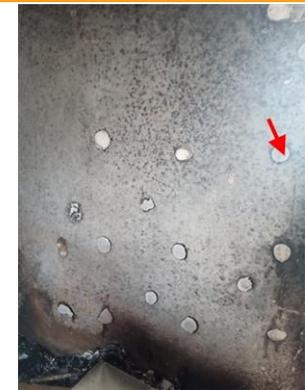
Localisation	n° de sondage	Zone	Prélèvement effectué / Sondage et extension	Echantillon	Etat de conservation	Analyse	Photo
Dégagement	1	Murs	Oui Étage 10 Porte 1 - Dégagement : Murs	<p><u>Identifiant:</u> ZPSO016</p> <p><u>Echantillon:</u> M9418634RAAT/P021, réf. labo.: 21RI091285-021 M9418634RAAT/P022, réf. labo.: 21RI091285-022</p> <p><u>Description:</u> Plot de colle fixant les cloisons au mur <u>Composant de la construction:</u> 3 - Parois verticales intérieures - Cloisons sèches (assemblées, préfabriquées) <u>Partie à sonder:</u> Plot de colle fixant les cloisons au mur <u>Justificatif:</u> Après analyse en laboratoire</p>		<p><u>Analyse:</u> P021</p> <p><u>Partie analysée par le laboratoire:</u> - Matériau semi-dur de type enduit (gris) ; matériau semi-dur (beige) : Absence d'amiante</p>

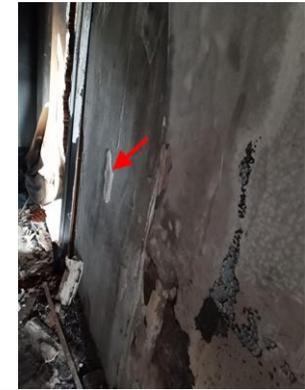
Salon	2	Murs	Oui Étage 10 Porte 1 - Salon : Murs	<p><u>Identifiant:</u> ZPSO016</p> <p><u>Echantillon:</u> M9418634RAAT/P021, réf. labo.: 21RI091285-021 M9418634RAAT/P022, réf. labo.: 21RI091285-022</p> <p><u>Description:</u> Plot de colle fixant les cloisons au mur <u>Composant de la construction:</u> 3 - Parois verticales intérieures - Cloisons sèches (assemblées, préfabriquées) <u>Partie à sonder:</u> Plot de colle fixant les cloisons au mur <u>Justificatif:</u> Après analyse en laboratoire</p>		<p><u>Analyse:</u> P022</p> <p><u>Partie analysée par le laboratoire:</u> - Matériau semi-dur de type enduit (gris) : Absence d'amiante</p>

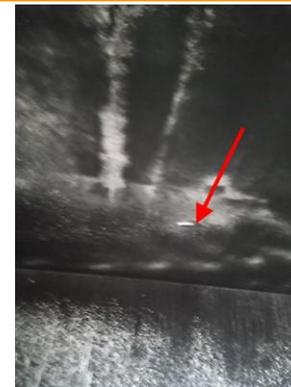
Cuisine	6	Plafond	Oui Étage 10 Porte 1 - Cuisine : Plafond	<p><u>Identifiant:</u> ZPSO004 <u>Echantillon:</u> M9418634RAAT/P007, réf. labo.: 21RI091285-007 M9418634RAAT/P008, réf. labo.: 21RI091285-008 <u>Description:</u> Couche1: Peinture décorative (pailetées, gouttelettes...) + Couche2: Enduit à base de plâtre lissé ou taloché <u>Composant de la construction:</u> 4 - Plafonds et faux plafonds - Plafonds <u>Partie à sonder:</u> Couche1: Peinture décorative (pailetées, gouttelettes...) + Couche2: Enduit à base de plâtre lissé ou taloché <u>Justificatif:</u> Après analyse en laboratoire</p>	<p><u>Analyse:</u> P007 <u>Partie analysée par le laboratoire:</u> - Matériau (noir) ; matériau semi-dur de type enduit (beige) ; matériau semi-dur (gris) ; Absence d'amiante</p>

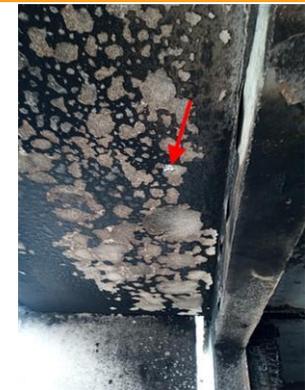
Localisation	n° de sondage	Zone	Prélèvement effectué / Sondage et extension	Echantillon	Etat de conservation	Analyse	Photo
Balcon 1	1	Plafond	Oui Bâtiment 10 Porte 1 - Balcon 1 : Plafond	<p><u>Identifiant:</u> ZPSO012</p> <p><u>Echantillon:</u> M9418634RAAT/P017, réf. labo.: 21RI091285-017 M9418634RAAT/P026, réf. labo.: 21RI091285-026</p> <p><u>Description:</u> Couche1: Peinture décorative (pailletées, gouttelettes...) + Couche2: Enduit à base de plâtre lissé ou taloché</p> <p><u>Composant de la construction:</u> 4 - Plafonds et faux plafonds - Plafonds</p> <p><u>Partie à sonder:</u> Couche1: Peinture décorative (pailletées, gouttelettes...) + Couche2: Enduit à base de plâtre lissé ou taloché</p> <p><u>Justificatif:</u> Après analyse en laboratoire</p>		<p><u>Analyse:</u> P026</p> <p><u>Partie analysée par le laboratoire:</u> - Matériau semi-dur de type enduit (blanc) : Absence d'amiante</p>

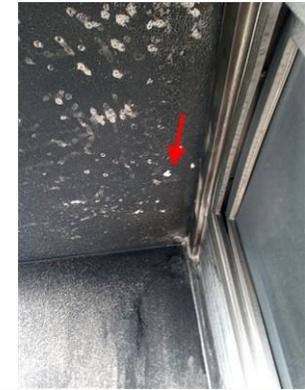
Balcon 2	2	Plafond	Oui Bâtiment 10 Porte 1 - Balcon 2 : Plafond	<p><u>Identifiant:</u> ZPSO012</p> <p><u>Echantillon:</u> M9418634RAAT/P017, réf. labo.: 21RI091285-017 M9418634RAAT/P026, réf. labo.: 21RI091285-026</p> <p><u>Description:</u> Couche1: Peinture décorative (pailletées, gouttelettes...) + Couche2: Enduit à base de plâtre lissé ou taloché</p> <p><u>Composant de la construction:</u> 4 - Plafonds et faux plafonds - Plafonds</p> <p><u>Partie à sonder:</u> Couche1: Peinture décorative (pailletées, gouttelettes...) + Couche2: Enduit à base de plâtre lissé ou taloché</p> <p><u>Justificatif:</u> Après analyse en laboratoire</p>		<p><u>Analyse:</u> P017</p> <p><u>Partie analysée par le laboratoire:</u> - Matériau semi-dur de type enduit (granulaire) (gris) : Absence d'amiante</p>

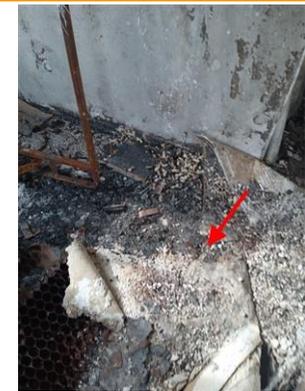
Localisation	n° de sondage	Zone	Prélèvement effectué / Sondage et extension	Echantillon	Etat de conservation	Analyse	Photo
Salon	1	Sol	Oui Étage 10 Porte 1 - Salon : Sol	<u>Identifiant:</u> ZPSO008 <u>Réf. échantillon:</u> M9418634RAAT/P012 <u>Réf. laboratoire:</u> 21RI091285-012 <u>Description:</u> Couche1: Revêtement de sol + Couche2: Colle bitumineuse + Couche3: Ragréage <u>Composant de la construction:</u> 5 - Planchers et planchers techniques - Revêtements de sols <u>Partie à sonder:</u> Couche1: Revêtement de sol + Couche2: Colle bitumineuse + Couche3: Ragréage <u>Justificatif:</u> Après analyse en laboratoire		<u>Analyse:</u> P012 <u>Partie analysée par le laboratoire:</u> - Matériau souple bitumineux (noir) ; matériau semi-dur (beige) ; matériau semi-dur de type ragréage (granulaire) (gris) ; Absence d'amiante

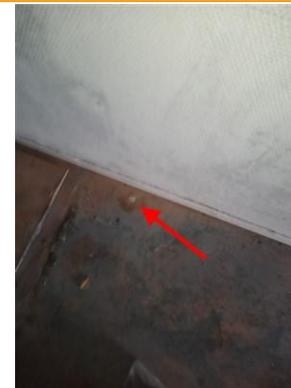
Localisation	n° de sondage	Zone	Prélèvement effectué / Sondage et extension	Echantillon	Etat de conservation	Analyse	Photo
Entrée	1	Sol	Oui Étage 10 Porte 1 - Entrée : Sol	<p><u>Identifiant:</u> ZPSO009 <u>Echantillon:</u> M9418634RAAT/P013, réf. labo.: 21RI091285-013 M9418634RAAT/P014, réf. labo.: 21RI091285-014 <u>Description:</u> Couche1: Revêtement de sol + Couche2: Colle non bitumineuse + Couche3: Ragréage <u>Composant de la construction:</u> 5 - Planchers et planchers techniques - Revêtements de sols <u>Partie à sonder:</u> Couche1: Revêtement de sol + Couche2: Colle non bitumineuse + Couche3: Ragréage <u>Justificatif:</u> Après analyse en laboratoire</p>		<p><u>Analyse:</u> P014 <u>Partie analysée par le laboratoire:</u> - Phase 1 Matériau souple de type revêtement de sol (marron) Absence d'amiante - Phase 2 Matériau souple de type revêtement de sol (fibreux) (gris) ; matériau de type colle (jaune) ; matériau semi-dur de type ragréage (granulaire) (gris) Absence d'amiante</p>

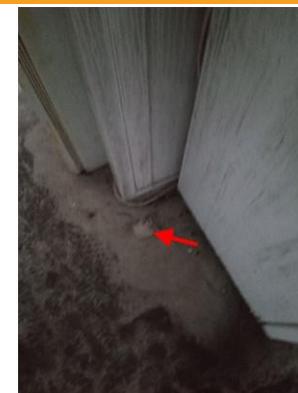
Cuisine	5	Sol	Oui Étage 10 Porte 1 - Cuisine : Sol	<p><u>Identifiant:</u> ZPSO009 <u>Echantillon:</u> M9418634RAAT/P013, réf. labo.: 21RI091285-013 M9418634RAAT/P014, réf. labo.: 21RI091285-014 <u>Description:</u> Couche1: Revêtement de sol + Couche2: Colle non bitumineuse + Couche3: Ragréage <u>Composant de la construction:</u> 5 - Planchers et planchers techniques - Revêtements de sols <u>Partie à sonder:</u> Couche1: Revêtement de sol + Couche2: Colle non bitumineuse + Couche3: Ragréage <u>Justificatif:</u> Après analyse en laboratoire</p>	<p><u>Analyse:</u> P013 <u>Partie analysée par le laboratoire:</u> - Phase 1 Matériau souple de type revêtement de sol (gris) Absence d'amiante - Phase 2 Matériau semi-dur (marron) ; matériau semi-dur (blanc) Absence d'amiante</p>
