Repérage Amiante Avant Travaux

Numéro de dossier : MA2111034376 RAAT
Date d'intervention : 18/11/2021

75LAE0203
67 Square des Sorbiers
77350 Le Mée-sur-Seine

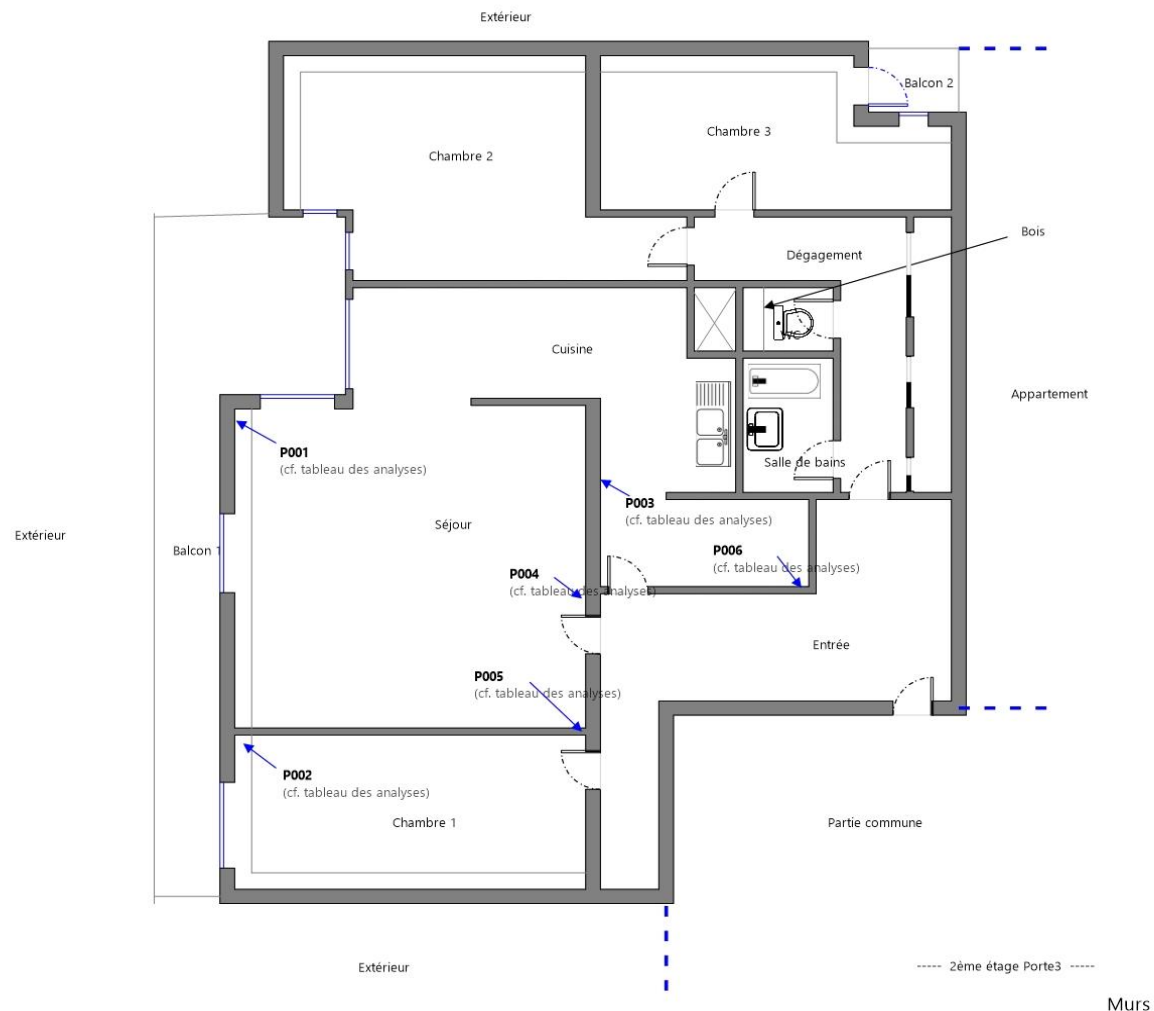
| | Planche de repérage des matériaux et produits amiantés |

| ZPSO | Niveau | Localisation | Zone | Description du prélèvement réalisé | Surface indicative |
|---|---|---|---|--|---|
| ZPSO006 | 2ème étage Porte3 | Salle de bains | Faïence mur ACD | Analyse : P010 - Phase 2 Matériau de type peinture (de différentes couleurs) ; matériau dur de type carrelage, faïence (blanc) ; matériau dur de type ciment-colle (blanc) ; matériau souple fibreux de type papier, carton (marron) (Présence d'amiante) | 5,00 m2 |

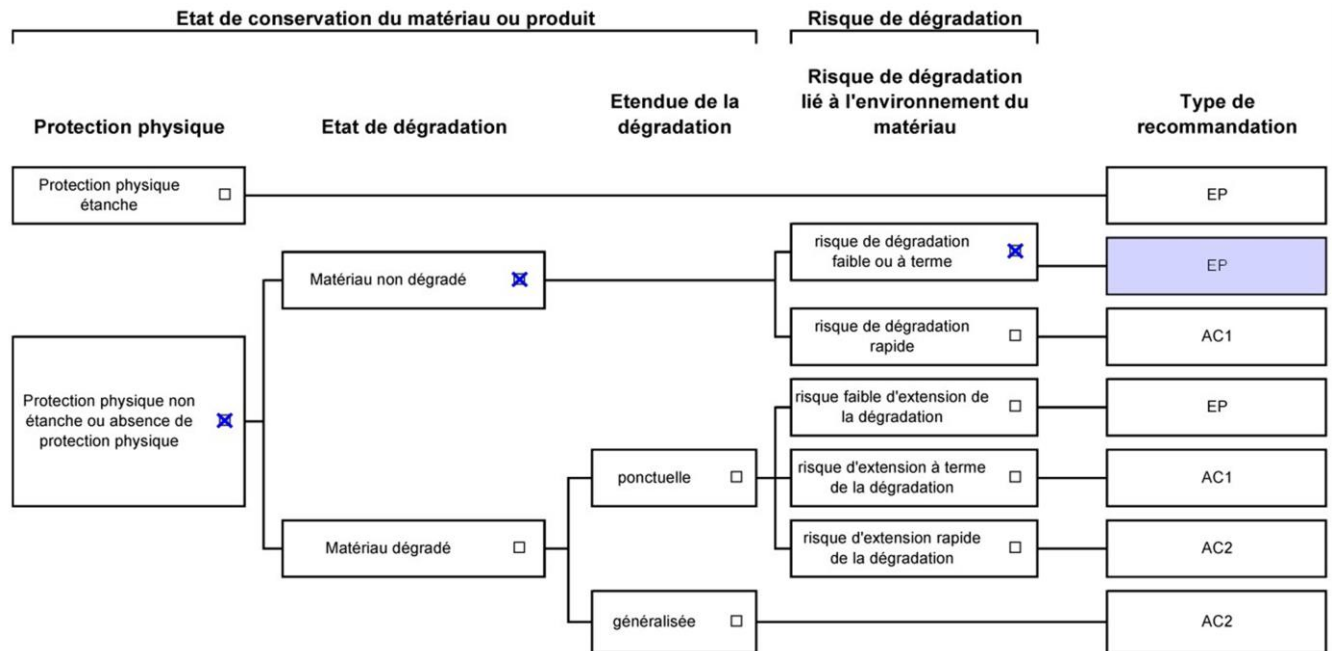
EVALUATION DE L'ETAT DE CONSERVATION DES MATERIAUX OU PRODUITS DE LA LISTE C

Résultat EP (Z-III-RF)

RECOMMANDATIONS REGLEMENTAIRES :
EP : Vous devez contrôler l'état de conservation des matériaux **tous les 3 ans**
AC1 : Vous devez recouvrir le matériau d'une couche de protection.
AC2 : Vous devez supprimer ou remplacer le composant.
