N° de dossier : 2013-09-300 FK DTA PC_077LAB_OPH

Date de visite : 25 février 2014
Heure d'arrivée sur site : 09 : 09
Heure de départ du site : 17 : 09
N° de dossier : 2013-09-300 FK DTA PC_077LAB_OPH
Diagnostic établi par : F. KLAI
Identité du propriétaire : Office Public de l'Habitat 77
Adresse du propriétaire : 10 Avenue Charles Péguy
77000 MELUN
Adresse du bien visité : 2 SQUARE FELIX EBOUE
77330 OZOIR LA FERRIERE

FICHE RECAPITULATIVE DU DOSSIER TECHNIQUE AMIANTE

Fiche de visite et de repérage de matériaux susceptibles de contenir de l'amiante

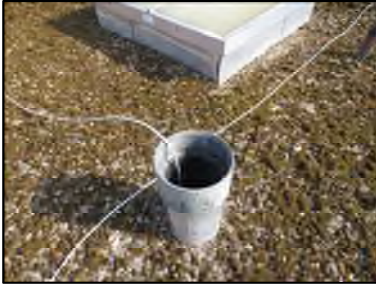
Photo N° 597 AMIANTE CIMENT --
Toiture terrasse Conduits de fluide
Ventilation haute (Fibres-ciment)

N° dossier : 2013-09-300 FK DTA PC_077LAA_OPH
 Date de l'évaluation : 25/02/2014
 Bâtiment :
 Local ou zone homogène : Ech :
 Désignation déclarée du local : Toiture terrasse
 Matériau ou produit : Conduits de fluide, Ventilation haute (Fibres-ciment)
Conclusion : Procéder à une évaluation périodique

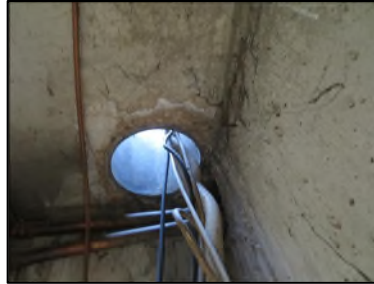
Photo N° 598 AMIANTE CIMENT --
GAINE TECHNIQUE 4 Conduits de
fluide Ventilation haute (Fibres-
ciment)

N° dossier : 2013-09-300 FK DTA PC_077LAA_OPH
Date de l'évaluation : 25/02/2014
Bâtiment :
Local ou zone homogène : Ech :
Désignation déclarée du local : GAINÉ TECHNIQUE 4
Matériau ou produit : Conduits de fluide, Ventilation haute (Fibres-ciment)
Conclusion : Procéder à une évaluation périodique
