**N° de dossier :** 2013-09-300 FK DTA PC\_077LAD\_OPH

**Date de visite :** 25 février 2014  
**Heure d'arrivée sur site :** 09 : 09  
**Heure de départ du site :** 17 : 09  
**N° de dossier :** 2013-09-300 FK DTA PC\_077LAD\_OPH  
**Diagnostic établi par :** F. KLAI  
**Identité du propriétaire :** Office Public de l'Habitat 77  
**Adresse du propriétaire :** 10 Avenue Charles Péguy  
77000 MELUN  
**Adresse du bien visité :** 4 SQUARE FELIX EBOUE  
77330 OZOIR LA FERRIERE

## FICHE RECAPITULATIVE DU DOSSIER TECHNIQUE AMIANTE

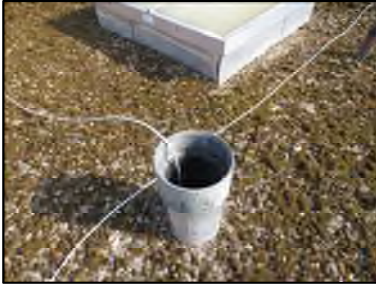
Photo N° 597 AMIANTE CIMENT --  
Toiture terrasse Conduits de fluide  
Ventilation haute (Fibres-ciment)

N° dossier : 2013-09-300 FK DTA PC\_077LAA\_OPH  
 Date de l'évaluation : 25/02/2014  
 Bâtiment :  
 Local ou zone homogène : Ech :  
 Désignation déclarée du local : Toiture terrasse  
 Matériau ou produit : Conduits de fluide, Ventilation haute (Fibres-ciment)  
**Conclusion :** Procéder à une évaluation périodique

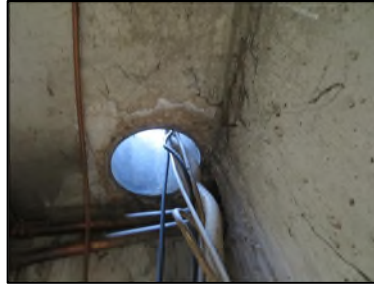
Photo N° 598 AMIANTE CIMENT --  
GAINE TECHNIQUE 4 Conduits de  
fluide Ventilation haute (Fibres-  
ciment)

N° dossier : 2013-09-300 FK DTA PC\_077LAA\_OPH  
Date de l'évaluation : 25/02/2014  
Bâtiment :  
Local ou zone homogène : Ech :  
Désignation déclarée du local : GAINTECHNIQUE 4  
Matériau ou produit : Conduits de fluide, Ventilation haute (Fibres-ciment)  
**Conclusion :** Procéder à une évaluation périodique
