Dossier établi pour le compte de : Office Public de l'Habitat 77

N° de dossier : 2013-09-300 FK DTA PC_077LAF_OPH

Date de visite : 25 février 2014
Heure d'arrivée sur site : 09 : 09
Heure de départ du site : 17 : 09
N° de dossier : 2013-09-300 FK DTA PC_077LAF_OPH
Diagnostic établi par : F. KLAI
Identité du propriétaire : Office Public de l'Habitat 77
Adresse du propriétaire : 10 Avenue Charles Péguy
77000 MELUN
Adresse du bien visité : 6 SQUARE FELIX EBOUE
77330 OZOIR LA FERRIERE

Fiche de visite et de repérage de matériaux susceptibles de contenir de l'amiante

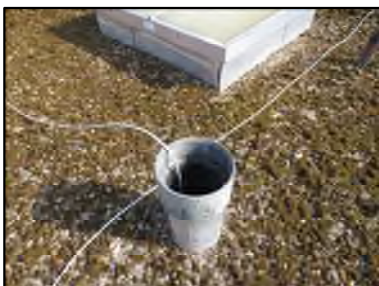
Photo N° 597 AMIANTE CIMENT --
Toiture terrasse Conduits de fluide
Ventilation haute (Fibres-ciment)

N° dossier : 2013-09-300 FK DTA PC_077LAA_OPH
 Date de l'évaluation : 25/02/2014
 Bâtiment :
 Local ou zone homogène : Ech :
 Désignation déclarée du local : Toiture terrasse
 Matériau ou produit : Conduits de fluide, Ventilation haute (Fibres-ciment)
Conclusion : Procéder à une évaluation périodique
