# Rapport de repérage des matériaux et produits contenant de l'amiante avant réalisation de travaux dans un immeuble bâti

9 Square Felix Eboue - Logement 2 - R+3 - ESC AI  
77330 OZOIR LA FERRIERE

**Date du rapport :** 04/03/2020

77LAI0302 04/03/2020 - 05:54

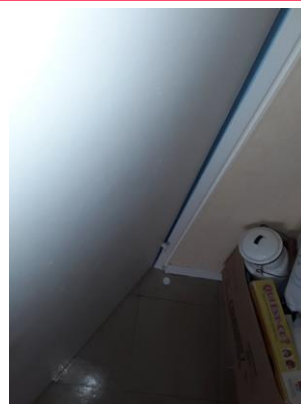
Identification : P001 (Fr2)

Pièce et étage : Séjour R+3

Localisation : Sol

Parties d'ouvrages ou de composants : Autres (Dalle de sol)

Descriptif Laboratoire : Colle bitumineuse noire + ragréage gris en faible quantité non séparable + matériau compact gris hétérogène non séparable

Résultat (justification) : Amiante détecté (RESULTAT ANALYSE)

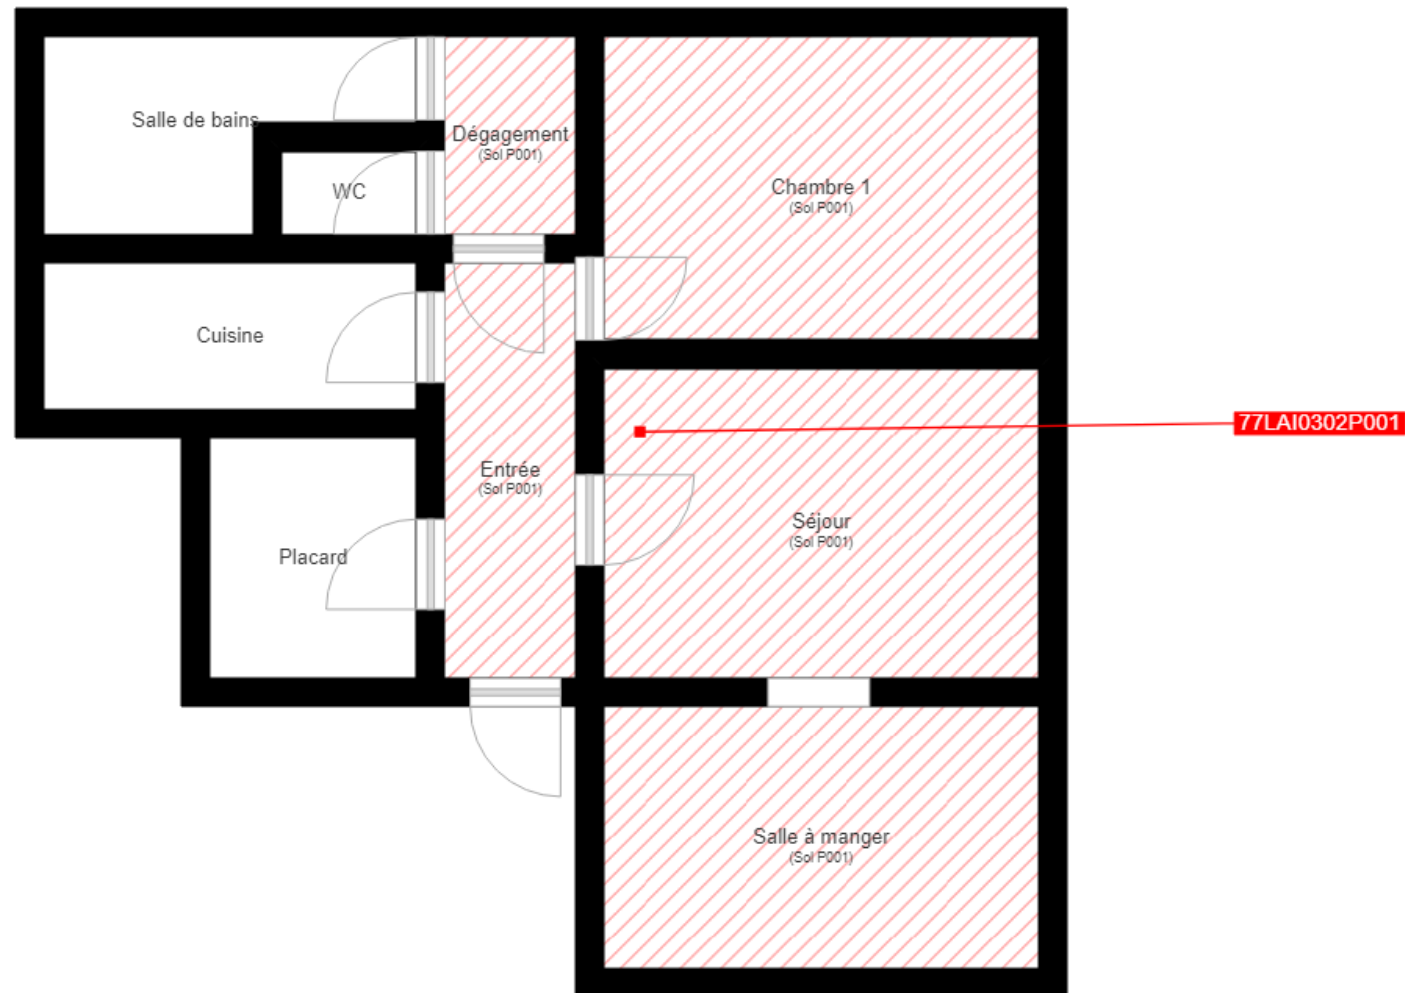
## PLANCHE DE REPERAGE

Bien : 77LAI0302 - 9 Square Felix  
Eboue - Logement 2 - R+3 - ESC AI  
77330 OZOIR LA FERRIERE

Zone :R+3

Prélèvement de sol amianté
-
