Rapport de repérage des matériaux et produits contenant de l'amiante avant réalisation de travaux dans un immeuble bâti

9, Square Felix Eboue - Logement 2 - ESC AJ - R+4
77330 OZOIR LA FERRIERE

77LAI0402 07/05/2020 - 02:33

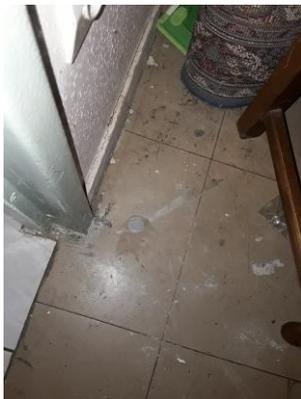
Identification : P001 (Fr1)
Pièce et étage : Cellier R+4
Localisation : Sol
Parties d'ouvrages ou de composants : Autres (Dalle de sol)
Descriptif Laboratoire : Dalle dure cassante beige
Résultat (justification) : Amiante détecté (RESULTAT ANALYSE)

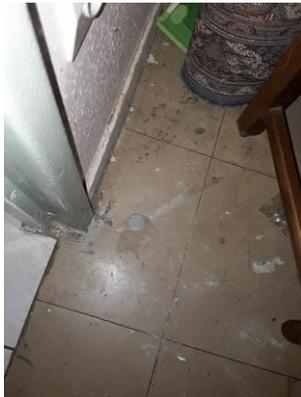
Identification : P001 (Fr2)
Pièce et étage : Cellier R+4
Localisation : Sol
Parties d'ouvrages ou de composants : Autres (Dalle de sol)
Descriptif Laboratoire : Colle bitumineuse noire + ragréage gris non séparable
Résultat (justification) : Amiante détecté (RESULTAT ANALYSE)

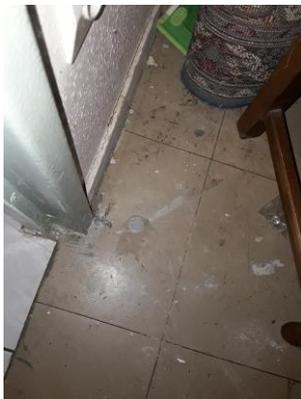
Identification : P001 (Fr3)
Pièce et étage : Cellier R+4
Localisation : Sol
Parties d'ouvrages ou de composants : Autres (Dalle de sol)
Descriptif Laboratoire : Couche blanche en faible quantité non séparable + matériau compact gris hétérogène
Résultat (justification) : Amiante non détectée (RESULTAT ANALYSE)

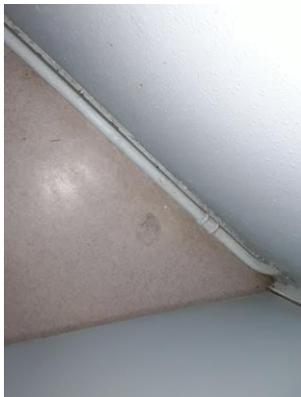
Identification : P002 (Fr1)
Pièce et étage : Salle de bains R+4
Localisation : Sol
Parties d'ouvrages ou de composants : Autres (Revêtement souple)
Descriptif Laboratoire : Revêtement souple gris
Résultat (justification) : Amiante non détectée (RESULTAT ANALYSE)

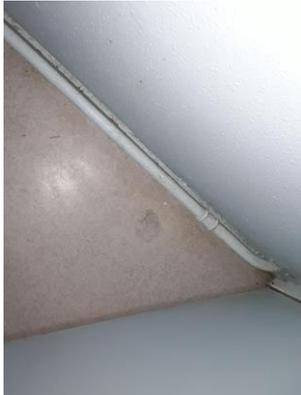
Identification : P002 (Fr2)
Pièce et étage : Salle de bains R+4
Localisation : Sol
Parties d'ouvrages ou de composants : Autres (Revêtement souple)
Descriptif Laboratoire : Colle polymère jaune non séparable + ragréage gris + couche blanche non séparable
Résultat (justification) : Amiante non détectée (RESULTAT ANALYSE)

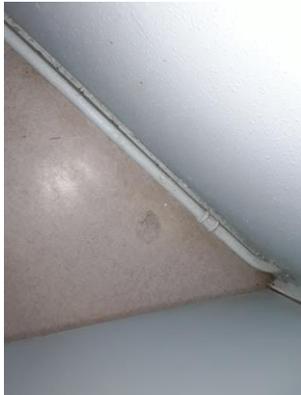
Identification : P002 (Fr3)
Pièce et étage : Salle de bains R+4
Localisation : Sol
Parties d'ouvrages ou de composants : Autres (Revêtement souple)
Descriptif Laboratoire : Dalle dure cassante bleue
Résultat (justification) : Amiante détecté (RESULTAT ANALYSE)

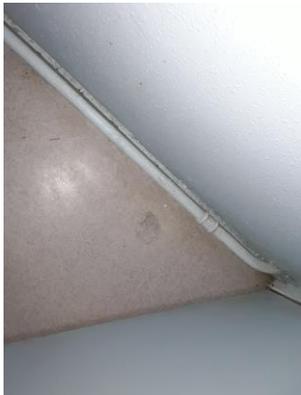
Identification : P002 (Fr4)
Pièce et étage : Salle de bains R+4
Localisation : Sol
Parties d'ouvrages ou de composants : Autres (Revêtement souple)
Descriptif Laboratoire : Colle bitumineuse noire + ragréage gris non séparable
Résultat (justification) : Amiante détecté (RESULTAT ANALYSE)

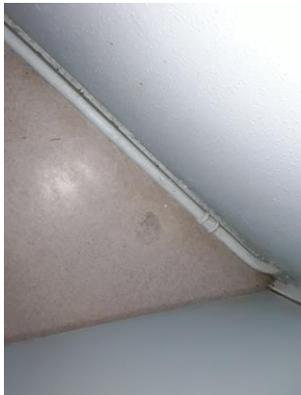
Identification : P002 (Fr5)
Pièce et étage : Salle de bains R+4
Localisation : Sol
Parties d'ouvrages ou de composants : Autres (Revêtement souple)
Descriptif Laboratoire : Matériau compact gris hétérogène
Résultat (justification) : Amiante non détectée (RESULTAT ANALYSE)

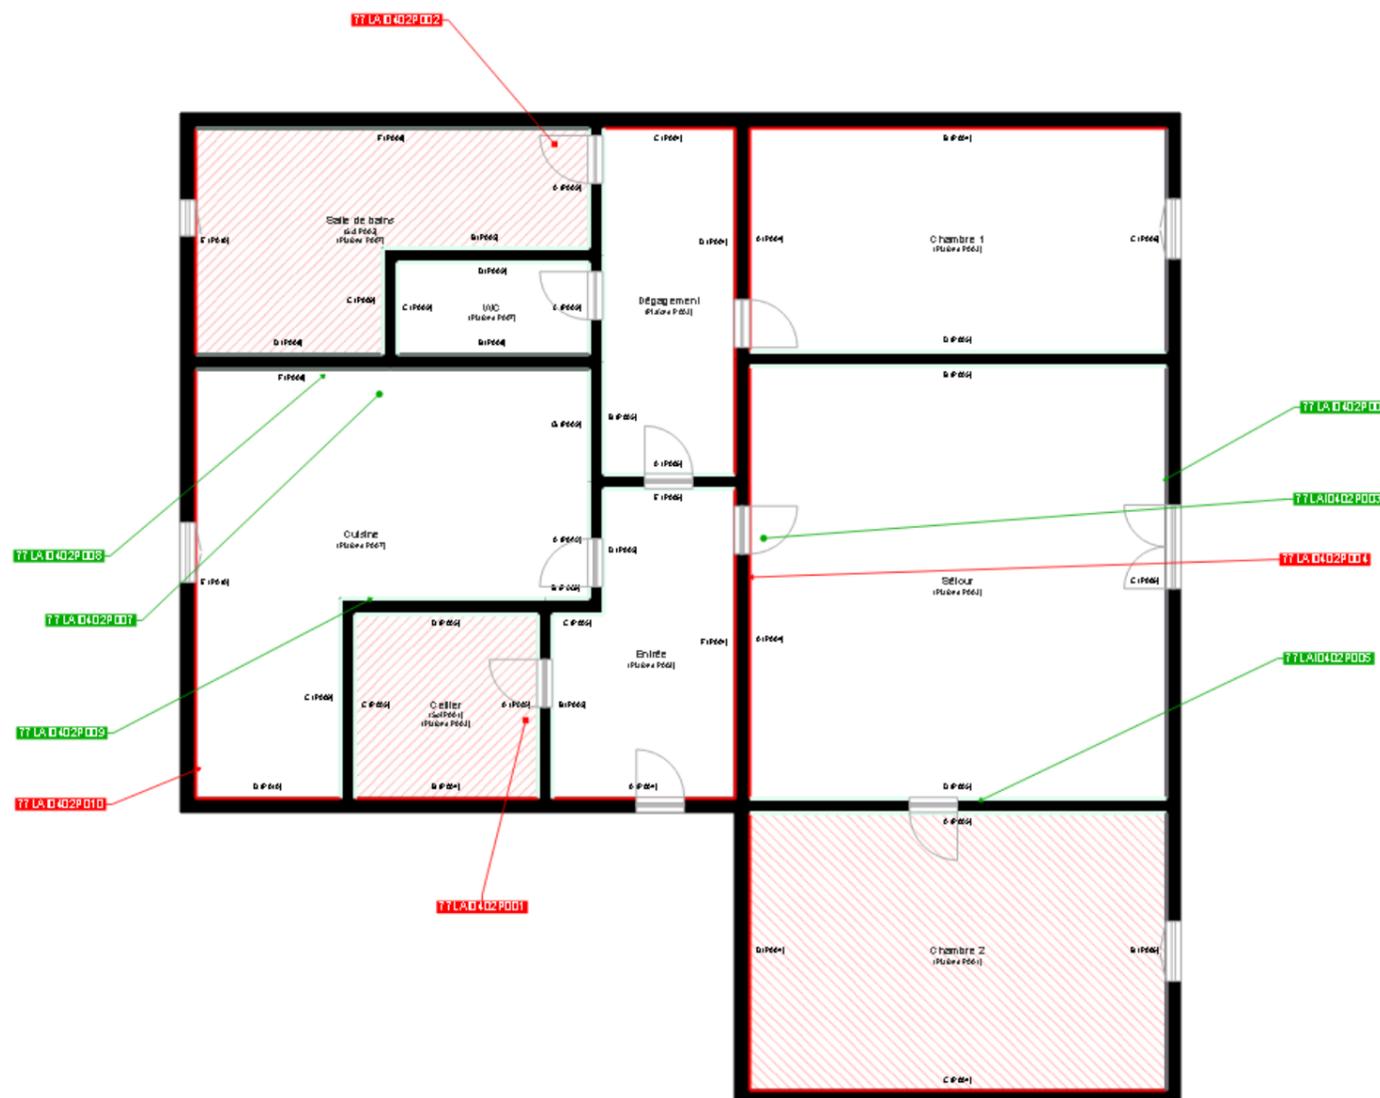
- Prélèvement de sol amianté
- Prélèvement de sol non amianté
- Prélèvement de plafond amianté
- Prélèvement de plafond non amianté
- Prélèvement de mur amianté
- Prélèvement de mur non amianté
- Autre type de prélèvement amianté
- Autre type de prélèvement non amianté
- Sols amiantés
- Plafonds amiantés
- Sols et plafonds amiantés
