## Rapport de mission de repérage des matériaux et produits contenant de l'amiante avant réalisation de travaux

### SQUARE FELIX EBOUE

77330 OZOIR LA FERRIERE

RAPPORT N° :	TOITURE1_SQUARE_FELIX_EBOUE	Laboratoire d'Analyses :	ITGA
Repérage réalisé le :	08/04/2019	Adresse laboratoire :	3 RUE ARMAND HERPIN LACROIX - CS 46537 35065 RENNES CEDEX
Accompagnateur :		Numéro d'accréditation :	1-5967
Par :	Tristan BRUNOT	Organisme d'assurance professionnelle :	AXA France
N° certificat :	CPDI 3541	Adresse assurance :	313 Terrasses de l'Arche 92727 NANTERRE CEDEX
Date d'obtention :	27/12/2017	N° de contrat d'assurance :	10158549604
Organisme certificateur	I.CERT PARC EDONIA - BAT G - RUE DE LA TERRE VICTORIA - 35760 SAINT GREGOIRE	Date de validité :	31/12/2019

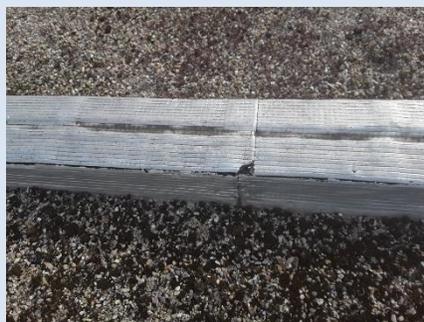
EMPLACEMENT

PRELEVEMENT : TOITURE1_SQUARE_FELIX_EBOUEP004			
NOM DU CLIENT	NUMERO DU DOSSIER	PIECE OU LOCAL	
OPH77	TOITURE1_SQUARE_FELIX_EBOUE 08/04/2019	Toiture 1 (RC)	
ELEMENT	DESCRIPTIF DU LABORATOIRE	DATE DE PRELEVEMENT	NOM DE L'OPERATEUR
Pax aluminium	Matériau bitumineux noir avec aluminium avec couche en toile et poussières	08/04/2019	BRUNOT Tristan
LOCALISATION		RESULTAT	
Remonté d'étanchéité		Amiante non détecté

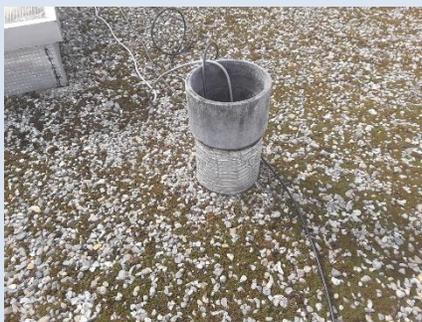
EMPLACEMENT

PRELEVEMENT : TOITURE1_SQUARE_FELIX_EBOUEP005			
NOM DU CLIENT	NUMERO DU DOSSIER	PIECE OU LOCAL	
OPH77	TOITURE1_SQUARE_FELIX_EBOUE 08/04/2019	Toiture 1 (RC)	
ELEMENT	DESCRIPTIF DU LABORATOIRE	DATE DE PRELEVEMENT	NOM DE L'OPERATEUR
Conduit Amiante ciment		08/04/2019	BRUNOT Tristan
LOCALISATION		RESULTAT	
Conduits		Non Analysé
