**Rapport de mission de repérage des matériaux et produits contenant de l'amiante dans les immeubles bâtis avant réalisation de travaux**

Numéro de dossier : RAAT\_77LAJ0101  
Date du repérage : 01/12/2022

Adresse	Rue : ..... <b>10 SQUARE FELIX EBOUE (77LAJ0101)</b> Bât., escalier, niveau, appartement n°, lot n°: <b>1<sup>er</sup> étage porte 01, Lot numéro 77LAJ0101</b> Code postal, ville : . <b>77330 OZOIR LA FERRIERE</b>
Périmètre de repérage :	..... Salle de bains
Type de logement :	..... T4
Fonction principale du bâtiment :	..... <b>Habitation (partie privative d'immeuble)</b>
Date de construction :	..... <b>Date du permis de construire non connue</b>

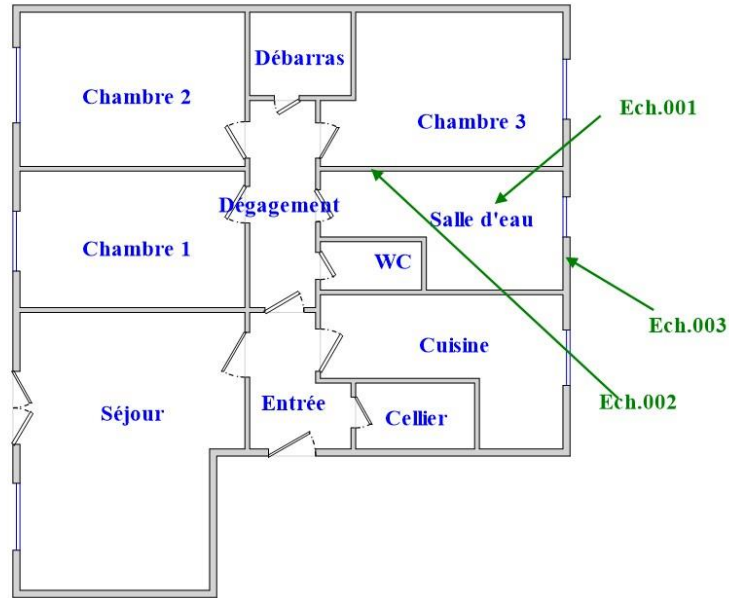
Bâtiment – Niveau : Croquis 1

ZPSO-002 : Enduits à base de plâtre ou ciment projetés, lissés ou talochés					
Niveau : 1er étage					
Localisation	n° de sondage	Description	Echantillon	N° Echantillon	Photo
Salle d'eau	1	<p>Identifiant : ZPSO-002</p> <p>Description : Enduits à base de plâtre ou ciment projetés, lissés ou talochés</p> <p>Résultat : Absence d'amiante</p>	Oui 1er étage - Salle d'eau : ABDEF	Ech.002

ZPSO-003 : Enduit à base de plâtre lissé ou taloché					
Niveau : 1er étage					
Localisation	n° de sondage	Description	Echantillon	N° Echantillon	Photo
Salle d'eau	1	<p>Identifiant : ZPSO-003</p> <p>Description : Enduit à base de plâtre lissé ou taloché</p> <p>Résultat : Absence d'amiante</p>	Oui 1er étage - Salle d'eau : Mur façade	Ech.003

ZPSO-001 : Colle bitumineuse					
Niveau : 1er étage					
Localisation	n° de sondage	Description	Echantillon	N° Echantillon	Photo
Salle d'eau	1	<p>Identifiant : ZPSO-001</p> <p>Description : Colle bitumineuse</p> <p>Résultat : Absence d'amiante</p>	Oui 1er étage - Salle d'eau	Ech.001

### Localisation des prélèvements ou des matériaux amiantés
