Rapport de repérage des matériaux et produits contenant de l'amiante avant relocation d'un bien

Numéro de dossier : **RAAT_78LAB0102**
Date du repérage : **27/10/2021**

Adresse	Rue : 2 Allée Lucien Griveau (78LAB0102) Bât., escalier, niveau, appartement n°, lot n° : Bat. 2; Esc. 2; Etage 1; Porte 0102 Lot numéro 78LAB0102, Code postal, ville : . 77400 LAGNY SUR MARNE
Périmètre de repérage : Faïence cuisine + Salle de bain
Type de logement : Appartement
Fonction principale du bâtiment : Habitation (partie privative d'immeuble)
Date de construction : NC

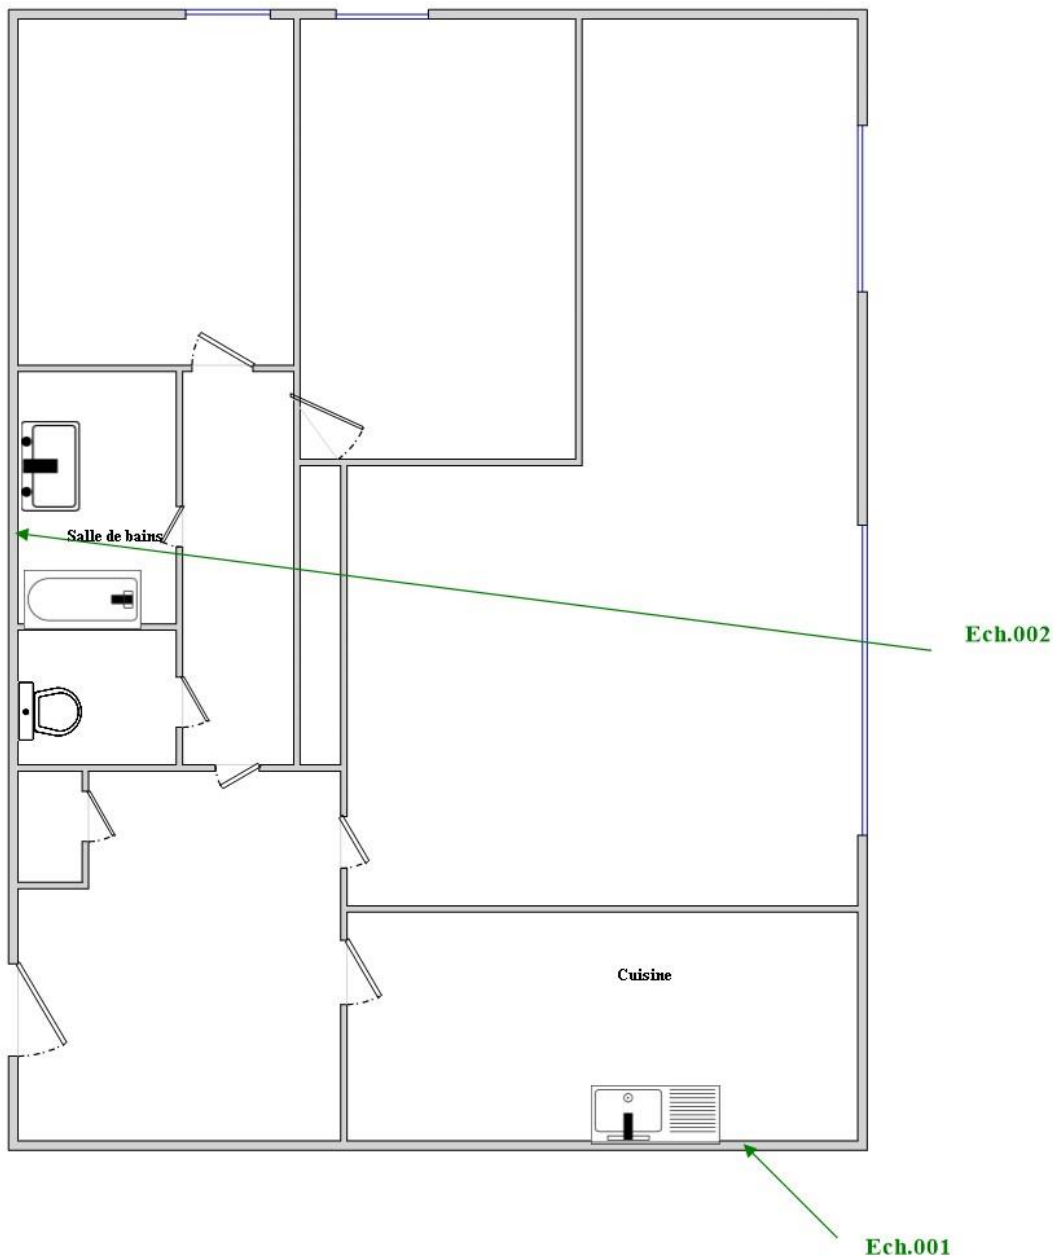
7.1 - Annexe - Schéma de repérage

Planche (croquis) de repérage technique effectué par le cabinet : ARC SAS - SOCOBAT EXPERTISES, auteur : MARTIN Olivier
Dossier n° RAAT_78LAB0102 du 05/11/2021
Adresse du bien : 2 Allée Lucien Griveau (78LAB0102) 77400 LAGNY SUR MARNE
