Rapport de repérage des matériaux et produits contenant de l'amiante avant relocation d'un bien

Numéro de dossier : **RAAT_78LAD0303**
Date du repérage : **30/09/2021**

N° Groupe	N° Bâtiment	N° Allée	N° Logement
78	6		0303

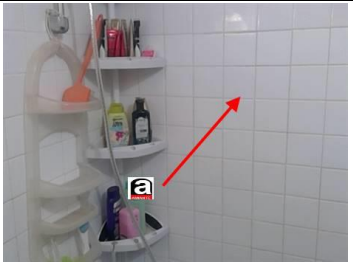
Localisation	Identifiant + Description	Conclusion (justification)	Etat de conservation** et préconisations*	Photo
Salle de bains	<p><u>Identifiant:</u> Mat.004 <u>Réf. échantillon:</u> Ech.005 <u>Réf. laboratoire:</u> 21H029610-005 <u>Description:</u> Colle de faïence <u>Composant de la construction:</u> 3 - Parois verticales intérieures - Revêtements de murs, poteaux, cloisons, gaines, coffres <u>Partie à sonder:</u> Colle de faïence</p>	Présence d'amiante (Après analyse en laboratoire)	Préconisation ⚠ Voir les Mesures d'ordre général – Obligations réglementaires

Colle de faïence (Salle de bains) pour lequel il est recommandé de réaliser une évaluation périodique.*

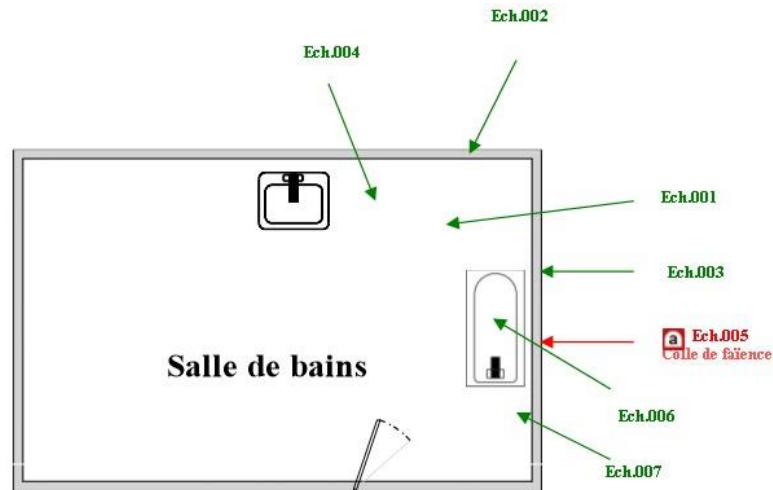
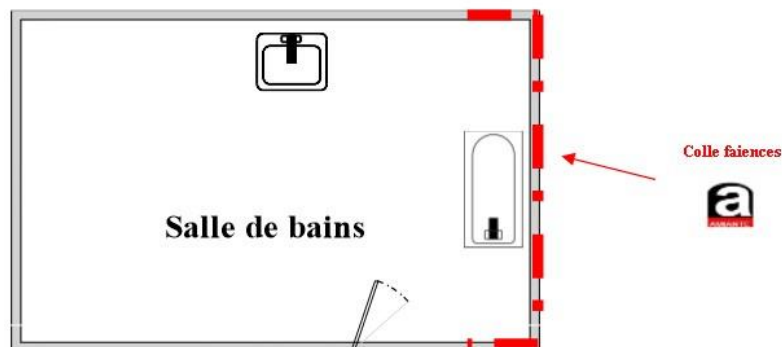
7.1 - Annexe - Schéma de repérage

Planche (croquis) de repérage technique effectué par le cabinet : ARC SAS - SOCOBAT EXPERTISES, auteur : MARTIN Olivier
Dossier n° RAAT_78LAD0303 du 30/09/2021
Adresse du bien : 6 Allée Lucien Griveau (78LAD0303) 77400 LAGNY SUR MARNE

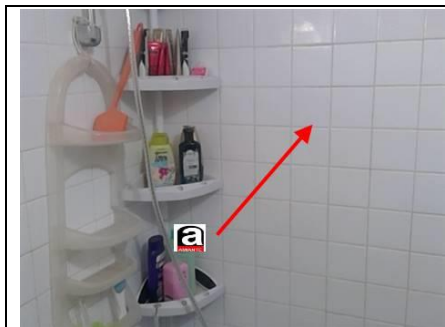
Photo n° PhA001

Localisation : Salle de bains

Ouvrage : 3 - Parois verticales intérieures - Revêtements de murs, poteaux, cloisons, gaines, coffres

Partie d'ouvrage : Colle de faïence

Description : Colle de faïence
