**N° de dossier :** 2013-09-300 FK DTA PC OPH

**Date de visite :** 09 septembre 2014  
**Heure d'arrivée sur site :** 13 : 15  
**Heure de départ du site :** 13 : 45  
**N° de dossier :** 2013-09-300 FK DTA PC OPH  
**Diagnostic établi par :** E. LAMBOLEY  
**Identité du propriétaire :** OPH 77 BP 114  
**Adresse du propriétaire :** 10 AV CHARLES PEGUY  
77002 MELUN  
**Adresse du bien visité :** 10 Allée L.Griveau  
77400 Lagny sur Marne

## FICHE RECAPITULATIVE DU DOSSIER TECHNIQUE AMIANTE

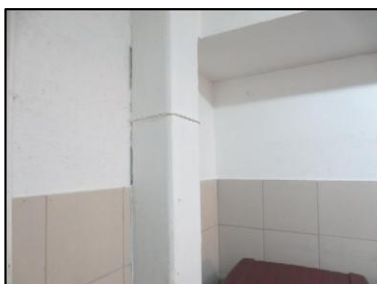
--local VO -1 /Murs  
Ventilation haute  
(Fibres-ciment)  
,EP/2101  
(photo n° 1280)

Photo N° 1280 AMIANTE CIMENT --  
local VO -1 Murs Ventilation haute  
(Fibres-ciment)

N° dossier : 2013-09-300 FK DTA PC OPH  
Date de l'évaluation : 09/09/2014  
Bâtiment :  
Local ou zone homogène : Ech :  
Désignation déclarée du local : local VO -1  
Matériau ou produit : Murs, Ventilation haute (Fibres-ciment)  
Conclusion : Procéder à une évaluation périodique
