Rapport de mission de repérage des matériaux et produits contenant de l'amiante dans les immeubles bâtis avant réalisation de travaux

Numéro de dossier : RAAT_79LAB0101
Date du repérage : 24/05/2022

Immeuble bâti visité	
Adresse	Rue : 21 Rue de Beauregard (79) Bât., escalier, niveau, appartement n°, lot n°: Etage 1 logement 01, Lot numéro 79LAB0101 Code postal, ville : . 77200 Torcy
Périmètre de repérage : Toutes les pièces du logement
Type de logement : T3
Fonction principale du bâtiment : Habitation (partie privative d'immeuble)
Date de construction : Date du permis de construire non connue

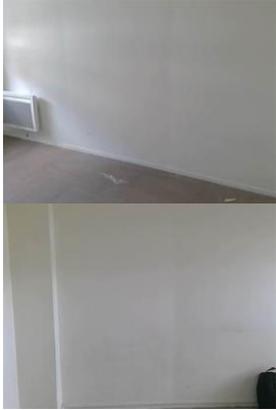
ZPSO-002	<p><u>Localisation</u> : 1er étage - Entrée; 1er étage - Séjour; 1er étage - Dégagement; 1er étage - Chambre 1; 1er étage - Chambre 2</p> <p><u>Echantillons</u> : Ech.003; Ech.004</p> <p><u>Description</u> : Enduit à base de ciment lissé ou taloché</p>	Absence d'amiante (Après analyse en laboratoire)

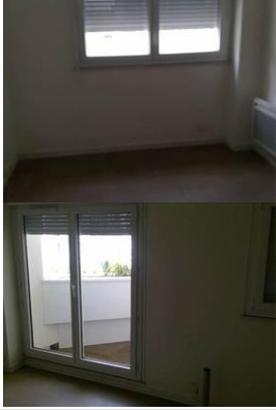
ZPSO-003	<p><u>Localisation</u> : 1er étage - Séjour; 1er étage - Chambre 1; 1er étage - Chambre 2</p> <p><u>Echantillons</u> : Ech.005; Ech.006</p> <p><u>Description</u> : Enduit à base de plâtre lissé ou taloché</p>	Absence d'amiante (Après analyse en laboratoire)

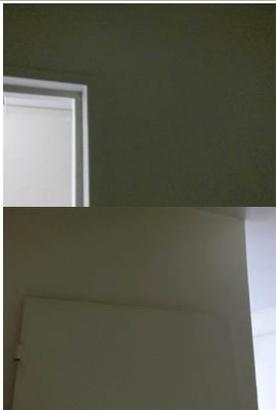
Zone	Identifiant + Description	Conclusion (justification)	Photo
ZPSO-004	<p><u>Localisation</u> : 1er étage - Cuisine; 1er étage - WC; 1er étage - Salle de bains</p> <p><u>Echantillons</u> : Ech.007; Ech.008</p> <p><u>Description</u> : Enduits à base de plâtre ou ciment projetés, lissés ou talochés</p>	Absence d'amiante (Après analyse en laboratoire)
