## Rapport de mission de repérage des matériaux et produits contenant de l'amiante avant réalisation de travaux

**Référence : RAAT\_79LAB0301**

Bien : Appartement

Adresse : 21 rue DE BEAUREGARD 77420 CHAMPS-SUR-MARNE

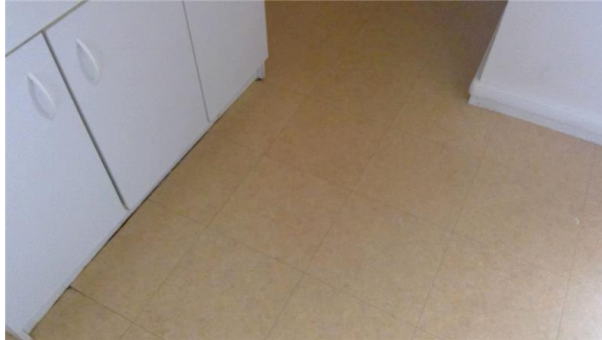
**ANNEXE : Fiches d'identification et de cotation**
**PRELEVEMENT : P001**
**Emplacement**

Nom du client	Numéro de dossier	Localisation
HABITAT 77 OPH DE SEINE DE MARNE	RAAT_79LAB0301	3ème - Cuisine Plancher - Sol
Nom de l'opérateur	Date de prélèvement	Matériau
Rabah AYOUAZ	05/08/2021	Colle - Linoleum
Résultat amiante		
absence d'amiante

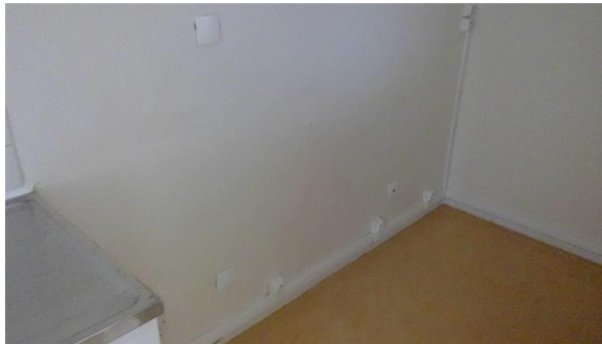
**PRELEVEMENT : P002**
**Emplacement**

Nom du client	Numéro de dossier	Localisation
HABITAT 77 OPH DE SEINE DE MARNE	RAAT_79LAB0301	3ème - Cuisine Cloisons - A, B, C, D, E, H
Nom de l'opérateur	Date de prélèvement	Matériau
Rabah AYOUAZ	05/08/2021	Enduit / Plâtre - Peinture
Résultat amiante		
absence d'amiante

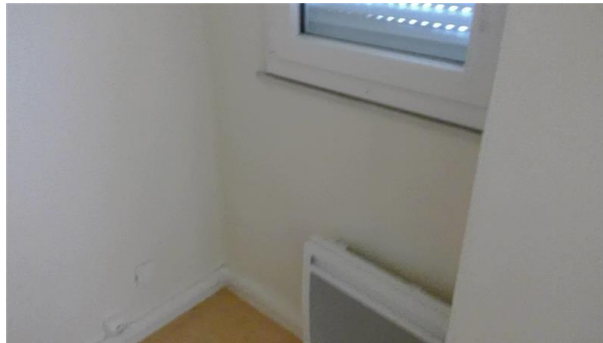
### PRELEVEMENT : P003

Nom du client	Numéro de dossier	Localisation
HABITAT 77 OPH DE SEINE DE MARNE	RAAT_79LAB0301	3ème - Cuisine mur façade - F, G
Nom de l'opérateur	Date de prélèvement	Matériau
Rabah AYOUIAZ	05/08/2021	Enduit / Plâtre - Peinture
<b>Résultat amiante</b>		
absence d'amiante

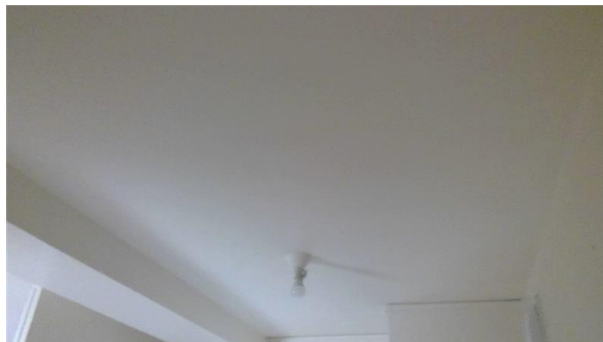
### PRELEVEMENT : P004

Nom du client	Numéro de dossier	Localisation
HABITAT 77 OPH DE SEINE DE MARNE	RAAT_79LAB0301	3ème - Cuisine Plafond - Plafond
Nom de l'opérateur	Date de prélèvement	Matériau
Rabah AYOUIAZ	05/08/2021	Enduit / Plâtre - Peinture
<b>Résultat amiante</b>		
absence d'amiante

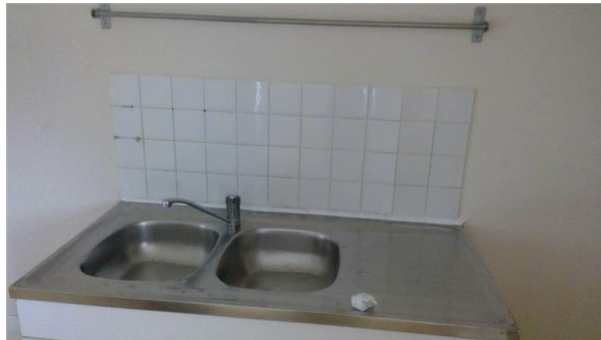
### PRELEVEMENT : P005

Nom du client	Numéro de dossier	Localisation
HABITAT 77 OPH DE SEINE DE MARNE	RAAT_79LAB0301	3ème - Cuisine Cloisons - D
Nom de l'opérateur	Date de prélèvement	Matériau
Rabah AYOUIAZ	05/08/2021	Colle - Faïence 10/10
<b>Résultat amiante</b>		
absence d'amiante

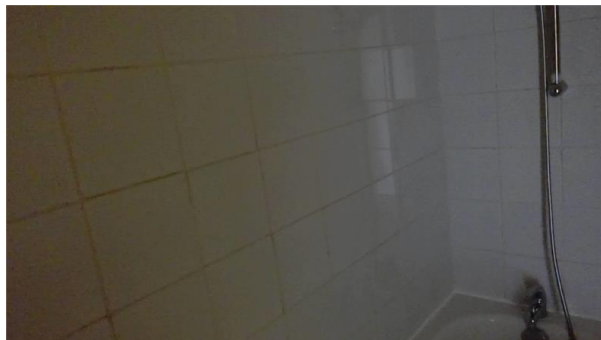
### PRELEVEMENT : P006

Nom du client	Numéro de dossier	Localisation
HABITAT 77 OPH DE SEINE DE MARNE	RAAT_79LAB0301	3ème - Salle de Bains Cloisons - E.F
Nom de l'opérateur	Date de prélèvement	Matériau
Rabah AYOUIAZ	05/08/2021	Colle - Faïence
<b>Résultat amiante</b>		
absence d'amiante

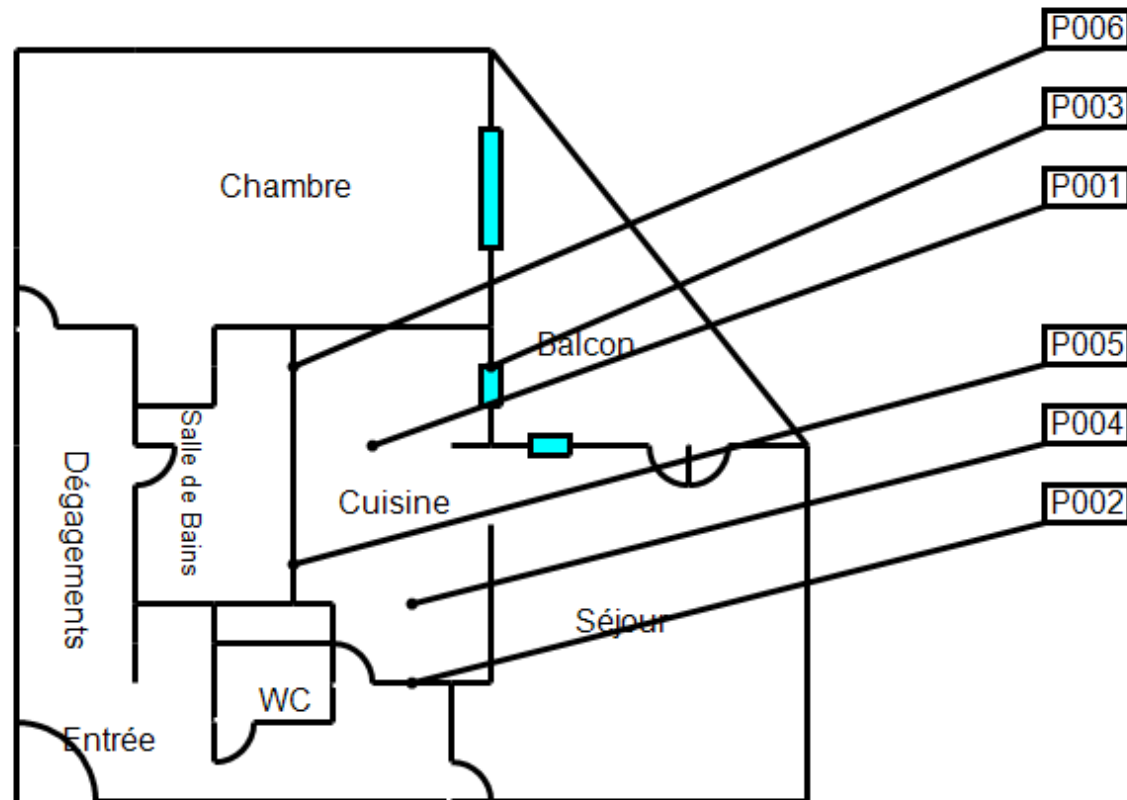
## Planche de repérage

Client :	HABITAT 77 OPH DE SEINE DE	Titre :	Croquis N°1	
N° dossier :	RAAT_79LAB0301	Adresse :	Bâtiment 21 rue DE BEAUREGARD 77420 CHAMPS-SUR-MARNE	
N° planche :	1/1			Version : 0
Type :	Croquis			
Date :	18/08/2021	Localisation / Bâtiment :		
Intervenant :	Rabah AYOUAZ	Niveau :		
Origine du plan :	Cabinet de diagnostics	Commentaire :
