Rapport de mission de repérage des matériaux et produits contenant de l'amiante avant réalisation de travaux

Référence : RAAT_79LAD0405

Bien : Appartement

Adresse : 30 rue DE BEAUREGARD 77420 CHAMPS-SUR-MARNE

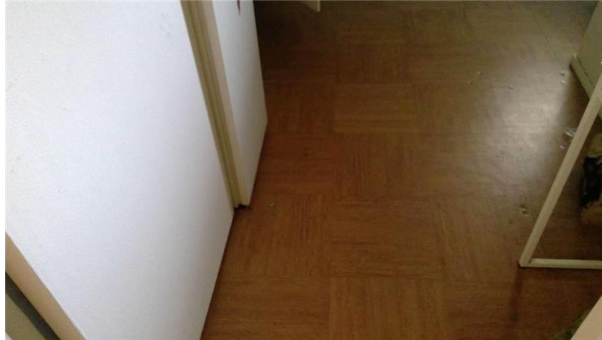
ANNEXE : Fiches d'identification et de cotation
PRELEVEMENT : P001
Emplacement

Nom du client	Numéro de dossier	Localisation
HABITAT 77 OPH DE SEINE DE MARNE	RAAT_79LAD0405	4ème - Cuisine Plancher - Sol
Nom de l'opérateur	Date de prélèvement	Matériau
Rabah AYOUAZ	05/08/2021	Colle - Linoleum
Résultat amiante		
absence d'amiante

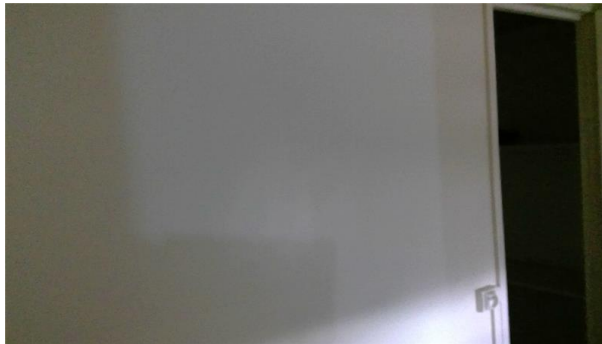
PRELEVEMENT : P002
Emplacement

Nom du client	Numéro de dossier	Localisation
HABITAT 77 OPH DE SEINE DE MARNE	RAAT_79LAD0405	4ème - Cuisine Cloisons - A, B, C, D, E, H
Nom de l'opérateur	Date de prélèvement	Matériau
Rabah AYOUAZ	05/08/2021	Enduit / Plâtre - Peinture
Résultat amiante		
absence d'amiante

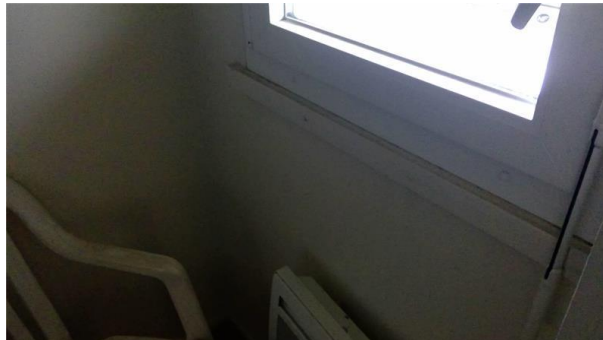
PRELEVEMENT : P003

Nom du client	Numéro de dossier	Localisation
HABITAT 77 OPH DE SEINE DE MARNE	RAAT_79LAD0405	4ème - Cuisine mur façade - F, G
Nom de l'opérateur	Date de prélèvement	Matériau
Rabah AYOUAZ	05/08/2021	Enduit / Plâtre - Peinture
Résultat amiante		
absence d'amiante

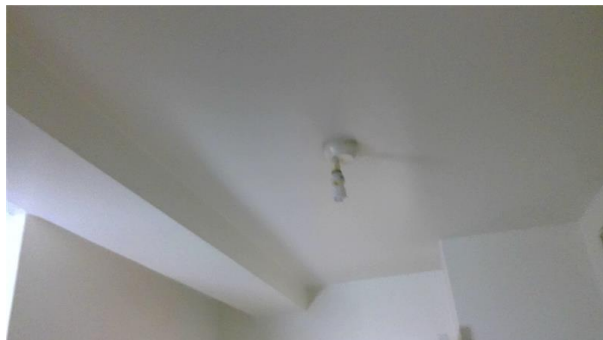
PRELEVEMENT : P004

Nom du client	Numéro de dossier	Localisation
HABITAT 77 OPH DE SEINE DE MARNE	RAAT_79LAD0405	4ème - Cuisine Plafond - Plafond
Nom de l'opérateur	Date de prélèvement	Matériau
Rabah AYOUAZ	05/08/2021	Enduit / Plâtre - Peinture
Résultat amiante		
absence d'amiante

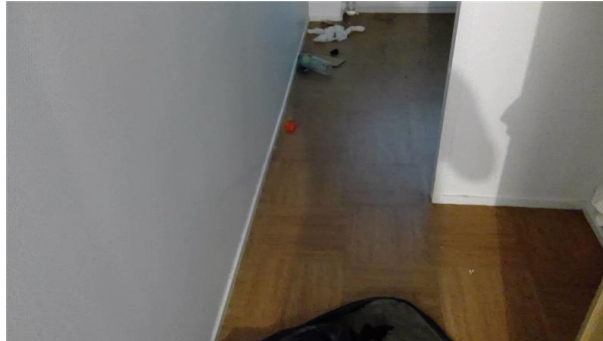
PRELEVEMENT : P005

Nom du client	Numéro de dossier	Localisation
HABITAT 77 OPH DE SEINE DE MARNE	RAAT_79LAD0405	4ème - Chambre n°1 Plancher - Sol
Nom de l'opérateur	Date de prélèvement	Matériau
Rabah AYOUAZ	05/08/2021	Colle - Linoleum
Résultat amiante		
absence d'amiante
