Rapport de mission de repérage des matériaux et produits contenant de l'amiante avant réalisation de travaux

5 PROMENADE DU GALLION APPT 1

77200 TORCY

RAPPORT N° :	OPH77 79LAH0501	Date d'émission du rapport :	17/07/2017
Le repérage a été réalisé le :	30/06/2017	Accompagnateur :	
Par :	Tristan BRUNIOT	Laboratoire d'Analyses :	ITGA
N° certificat de qualification :	CPDI 3541	Adresse laboratoire :	3 RUE ARMAND HERPIN LACROIX - CS 46537 35065 RENNES CEDEX
Date d'obtention :	06/08/2015	Numéro d'accréditation :	1-5967
Le présent rapport est établi par une personne dont les compétences sont certifiées par :	I.CERT Parc Edonia - Bâtiment G - Rue de la Terre Victoria - 35760 SAINT-GREGOIRE	Organisme d'assurance professionnelle :	ALLIANZ
		Adresse assurance :	Direction Opérations Entreprises 5C Esplanade Charles de Gaulle 33081 BORDEAUX CEDEX
		N° de contrat d'assurance :	55897385
		Date de validité :	31/12/2017

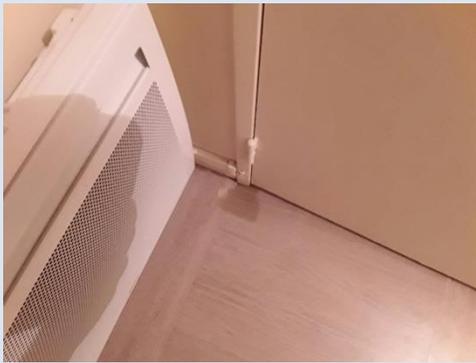
PRELEVEMENT : 79LAH0501P002		
NOM DU CLIENT	NUMERO DU DOSSIER	PIECE OU LOCAL
OPH77	79LAH0501 30/06/2017	Salle de bains
MATERIAU	DATE DE PRELEVEMENT	NOM DE L'OPERATEUR
Revêtement souple gris + colle polymère jaune non séparable + ragréage gris	30/06/2017	BRUNOT Tristan
LOCALISATION		RESULTAT
Sols		Amiante non détecté
EMPLACEMENT

Fraction Analysée	Technique analytique et date d'analyse	Résultat	Type d'amiante	Nb de préparations
▶ Revêtement souple gris + colle polymère jaune non séparable + ragrée gris	META le 13/07/2017	Amiante non détecté	---	1

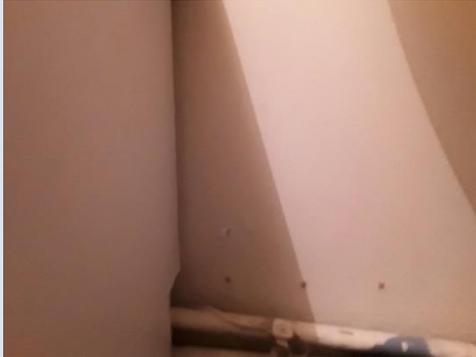
PRELEVEMENT : 79LAH0501P003		
NOM DU CLIENT	NUMERO DU DOSSIER	PIECE OU LOCAL
OPH77	79LAH0501 30/06/2017	Salle de bains
MATERIAU	DATE DE PRELEVEMENT	NOM DE L'OPERATEUR
Enduit plâtré blanc en vrac + peintures multiples non séparable + carton non séparable	30/06/2017	BRUNOT Tristan
LOCALISATION		RESULTAT
Mur B		Amiante non détecté
EMPLACEMENT

Fraction Analysée	Technique analytique et date d'analyse	Résultat	Type d'amiante	Nb de préparations
▶ Enduit plâtreux blanc en vrac + peintures multiples non séparable + carton non séparable	META le 13/07/2017	Amiante non détecté	---	3

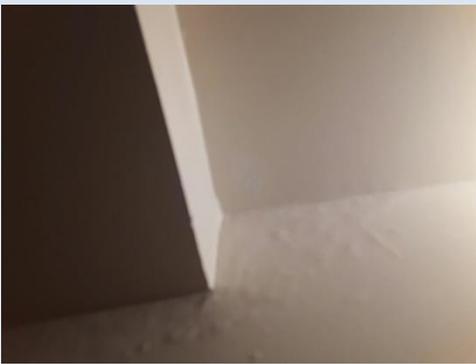
PIECE	ETAGE	ELEMENTS PRELEVES	N° Echantillon	REPERAGE	ETAT	RESULTAT
Salle de bains	R+5	Enduit plâtreux blanc en vrac + peintures multiples non séparable	79LAH0501P004	Plafonds	BON ETAT	Amiante détecté (Chrysotile)

PRELEVEMENT : 79LAH0501P004		
NOM DU CLIENT	NUMERO DU DOSSIER	PIECE OU LOCAL
OPH77	79LAH0501 30/06/2017	Salle de bains
MATERIAU	DATE DE PRELEVEMENT	NOM DE L'OPERATEUR
Enduit plâtreux blanc en vrac + peintures multiples non séparable	30/06/2017	BRUNOT Tristan
LOCALISATION	RESULTAT	
Plafonds	Amiante détecté (Chrysotile)	
EMPLACEMENT

Fraction Analysée	Technique analytique et date d'analyse	Résultat	Type d'amiante	Nb de préparations
▶ Enduit plâtreux blanc en vrac + peintures multiples non séparable	META le 13/07/2017	Présence de fibres d'amiante	Chrysotile	2

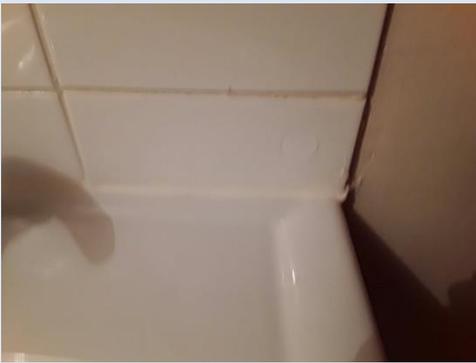
PRELEVEMENT : 79LAH0501P005		
NOM DU CLIENT	NUMERO DU DOSSIER	PIECE OU LOCAL
OPH77	79LAH0501 30/06/2017	Salle de bains
MATERIAU	DATE DE PRELEVEMENT	NOM DE L'OPERATEUR
Colle beige + couche plâtreuse blanche non séparable + carrelage	30/06/2017	BRUNOT Tristan
LOCALISATION	RESULTAT	
Mur B	Amiante non détecté	
EMPLACEMENT

Fraction Analysée	Technique analytique et date d'analyse	Résultat	Type d'amiante	Nb de préparations
▶ Colle beige + couche plâtreuse blanche non séparable + carrelage	META le 13/07/2017	Amiante non détecté	---	1

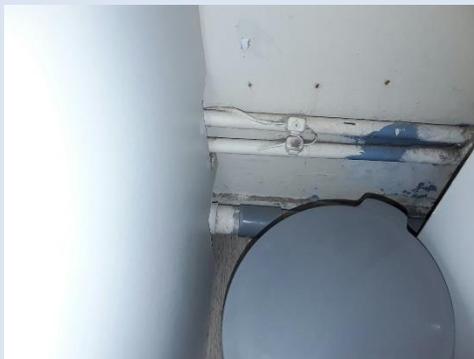
PRELEVEMENT : 79LAH0501P006		
NOM DU CLIENT	NUMERO DU DOSSIER	PIECE OU LOCAL
OPH77	79LAH0501 30/06/2017	Salle de bains
MATERIAU	DATE DE PRELEVEMENT	NOM DE L'OPERATEUR
Peintures multiples en vrac	30/06/2017	BRUNOT Tristan
LOCALISATION	RESULTAT	
Réseaux de distribution	Amiante non détecté	
EMPLACEMENT

Fraction Analysée	Technique analytique et date d'analyse	Résultat	Type d'amiante	Nb de préparations
▶ Peintures multiples en vrac	META le 12/07/2017	Amiante non détecté	---	1
