Rapport de mission de repérage des matériaux et produits contenant de l'amiante avant réalisation de travaux

Référence : RAAT_79LAI0101

Bien : **Appartement**
Adresse : **Bâtiment 7 promenade DU GALION**
77200 TORCY
Numéro de lot : **79LAI0201**
Référence Cadastreale : **NC**

Dans le cadre de la mission objet du présent rapport, il n'a pas été repéré de matériaux et produits contenant de l'amiante

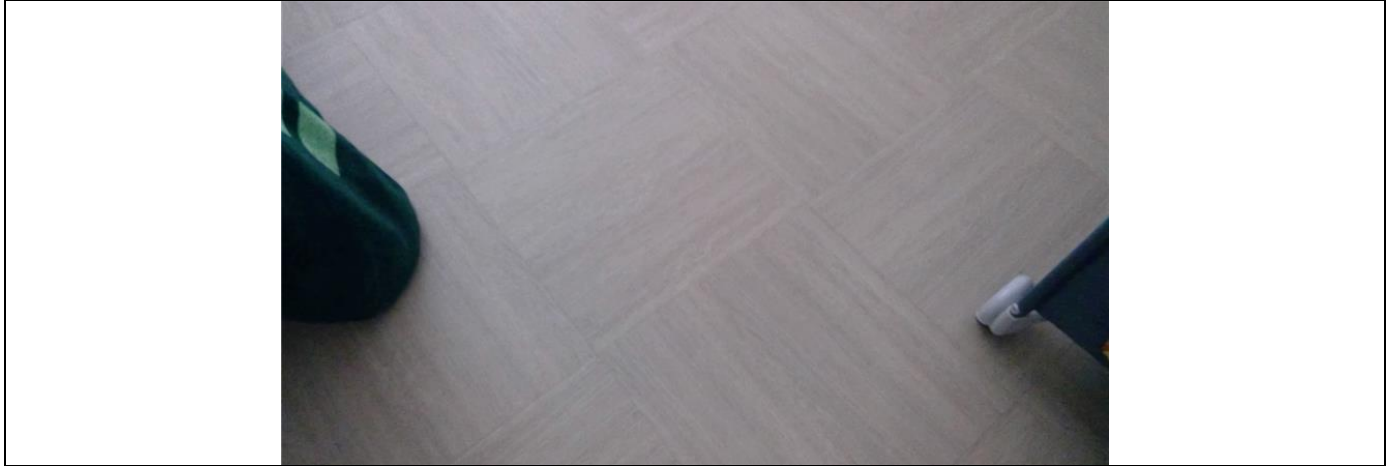
PRELEVEMENT : P001

Nom du client	Numéro de dossier	Pièce ou local
HABITAT 77	RAAT_79LAI0101	1er - Chambre n°2
Matériau	Date de prélèvement	Nom de l'opérateur
Colle - Linoleum	25/06/2021	Rabah AYOUAZ
Localisation	Résultat	
Plancher - Sol	absence d'amiante

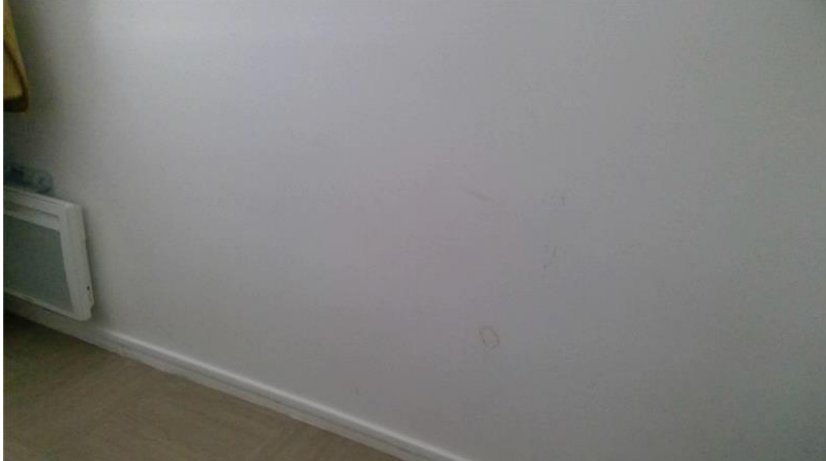
PRELEVEMENT : P003		
Nom du client	Numéro de dossier	Pièce ou local
HABITAT 77	RAAT_79LAI0101	1er - Chambre n°2
Matériau	Date de prélèvement	Nom de l'opérateur
Enduit / Plâtre - Peinture	25/06/2021	Rabah AYOUAZ
Localisation		Résultat
mur - G, H		absence d'amiante
Emplacement

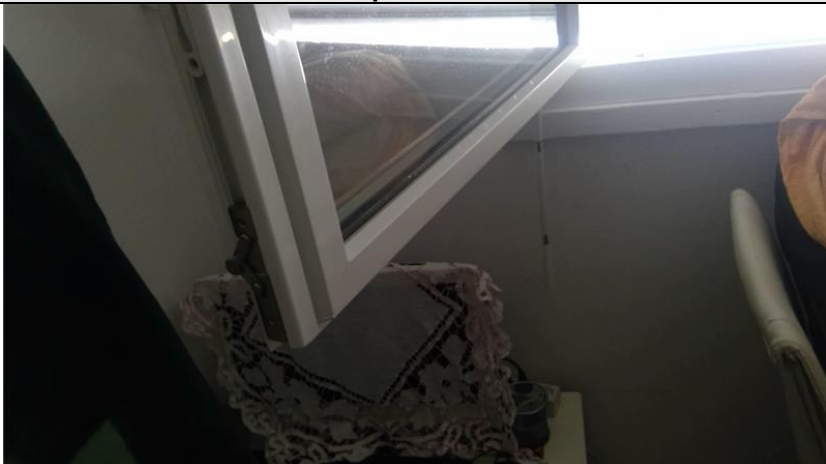
PRELEVEMENT : P004		
Nom du client	Numéro de dossier	Pièce ou local
HABITAT 77	RAAT_79LAI0101	1er - Chambre n°2
Matériau	Date de prélèvement	Nom de l'opérateur
Enduit / Plâtre - Peinture	25/06/2021	Rabah AYOUAZ
Localisation		Résultat
mur façade - F		absence d'amiante
Emplacement

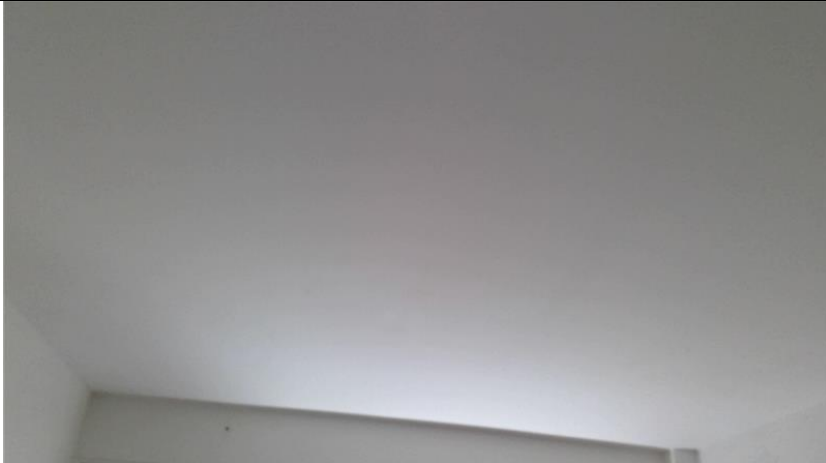
PRELEVEMENT : P005		
Nom du client	Numéro de dossier	Pièce ou local
HABITAT 77	RAAT_79LAI0101	1er - Chambre n°2
Matériau	Date de prélèvement	Nom de l'opérateur
Enduit / Plâtre - Peinture	25/06/2021	Rabah AYOUAZ
Localisation		Résultat
Plafond - Plafond		absence d'amiante
Emplacement

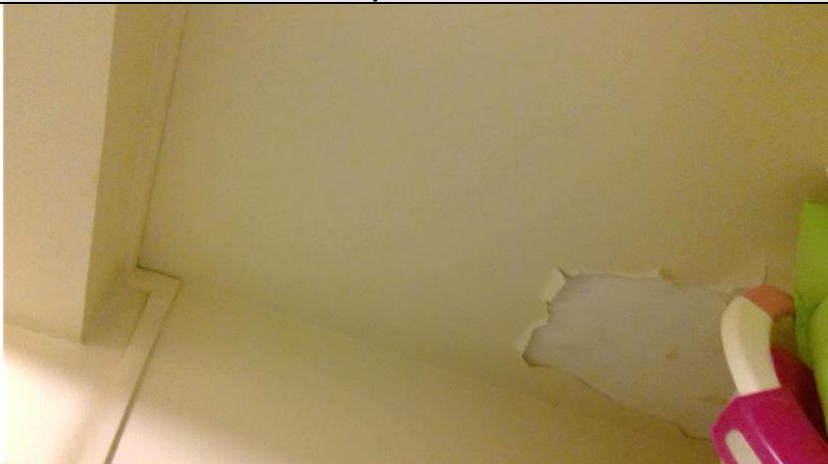
PRELEVEMENT : P008		
Nom du client	Numéro de dossier	Pièce ou local
HABITAT 77	RAAT_79LAI0101	1er - Salle de Bains
Matériau	Date de prélèvement	Nom de l'opérateur
Enduit / Plâtre - Peinture	25/06/2021	Rabah AYOUAZ
Localisation		Résultat
Plafond - Plafond		absence d'amiante
Emplacement

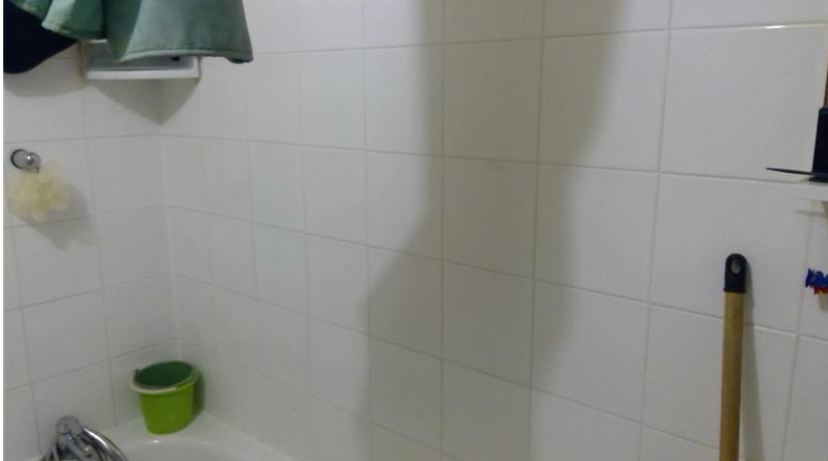
PRELEVEMENT : P009		
Nom du client	Numéro de dossier	Pièce ou local
HABITAT 77	RAAT_79LAI0101	1er - Salle de Bains
Matériau	Date de prélèvement	Nom de l'opérateur
Colle - Faïence	25/06/2021	Rabah AYOUAZ
Localisation		Résultat
Cloisons - B.C		absence d'amiante
Emplacement

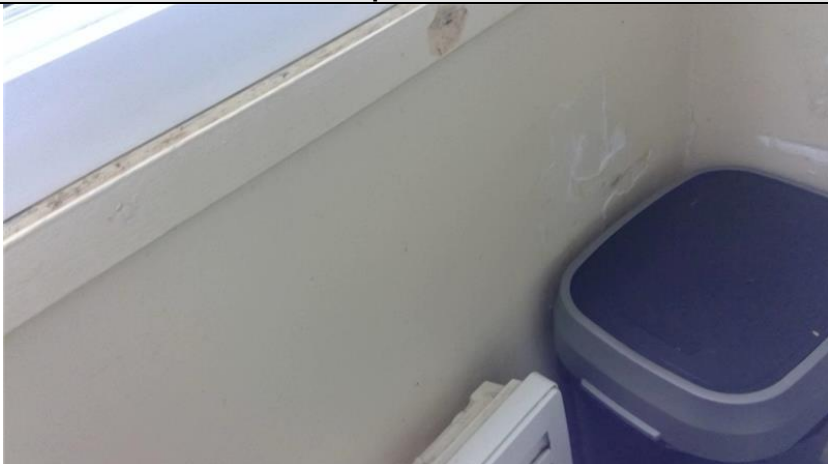
PRELEVEMENT : P010		
Nom du client	Numéro de dossier	Pièce ou local
HABITAT 77	RAAT_79LAI0101	1er - Cuisine
Matériau	Date de prélèvement	Nom de l'opérateur
Enduit / Plâtre - Peinture	25/06/2021	Rabah AYOUAZ
Localisation		Résultat
mur façade - D		absence d'amiante
Emplacement
