Rapport de mission de repérage des matériaux et produits contenant de l'amiante avant réalisation de travaux

Référence : RAAT_PARKING_BEAREGARD

Bien : PARKING

Adresse : rue BEAREGARD 77200 TORCY

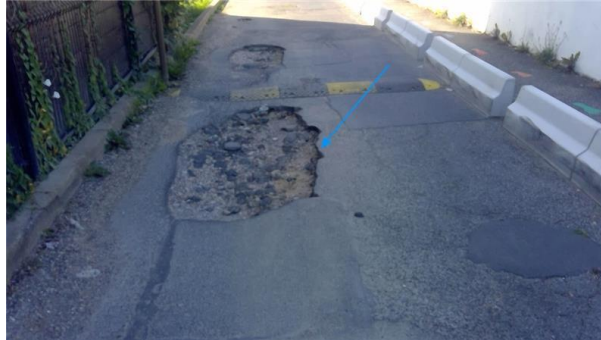
PRELEVEMENT : P001

Nom du client	Numéro de dossier	Localisation
HABITAT 77 OPH DE SEINE ET MARNE	RAAT_PARKING_BEAUREGARD_EXT	Parking Plancher - Sol
Nom de l'opérateur	Date de prélèvement	Matériau
MARTIN Olivier	25/08/2021	Enrobé
Résultat amiante		
absence d'amiante

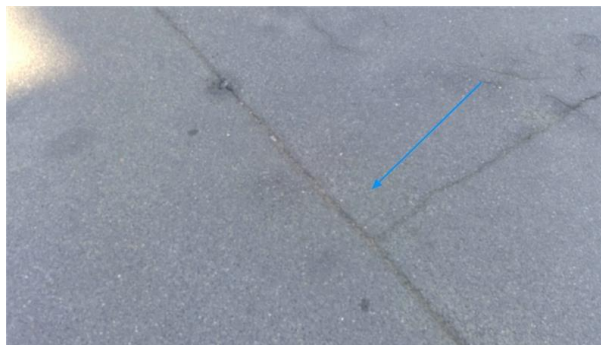
PRELEVEMENT : P002

Nom du client	Numéro de dossier	Localisation
HABITAT 77 OPH DE SEINE ET MARNE	RAAT_PARKING_BEAUREGARD_EXT	Parking Plancher - Sol
Nom de l'opérateur	Date de prélèvement	Matériau
MARTIN Olivier	25/08/2021	Enrobé
Résultat amiante		
absence d'amiante

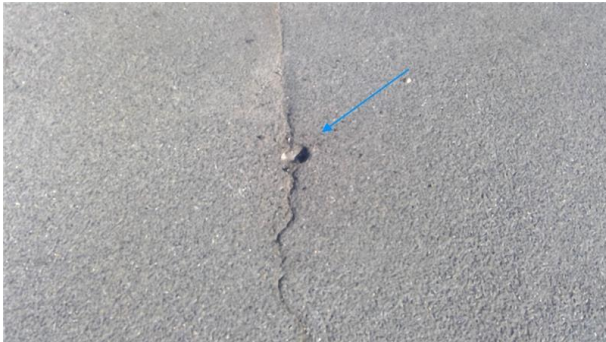
PRELEVEMENT : P003		
Emplacement

Nom du client	Numéro de dossier	Localisation
HABITAT 77 OPH DE SEINE ET MARNE	RAAT_PARKING_BEAUREGARD_EXT	Parking Plancher - Sol
Nom de l'opérateur	Date de prélèvement	Matériau
MARTIN Olivier	25/08/2021	Enrobé
Résultat amiante		
absence d'amiante

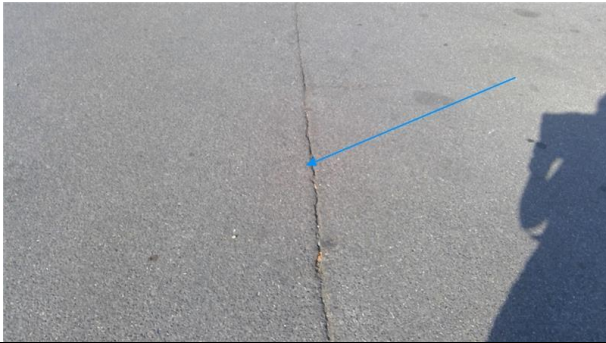
PRELEVEMENT : P004		
Emplacement

Nom du client	Numéro de dossier	Localisation
HABITAT 77 OPH DE SEINE ET MARNE	RAAT_PARKING_BEAUREGARD_EXT	Parking Plancher - Sol
Nom de l'opérateur	Date de prélèvement	Matériau
MARTIN Olivier	25/08/2021	Enrobé
Résultat amiante		
absence d'amiante

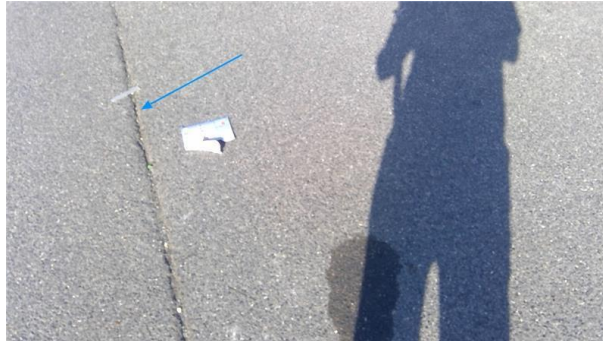
PRELEVEMENT : P005

Nom du client	Numéro de dossier	Localisation
HABITAT 77 OPH DE SEINE ET MARNE	RAAT_PARKING_BEAUREGARD_EXT	Parking Plancher - Sol
Nom de l'opérateur	Date de prélèvement	Matériau
MARTIN Olivier	25/08/2021	Enrobé
Résultat amiante		
absence d'amiante

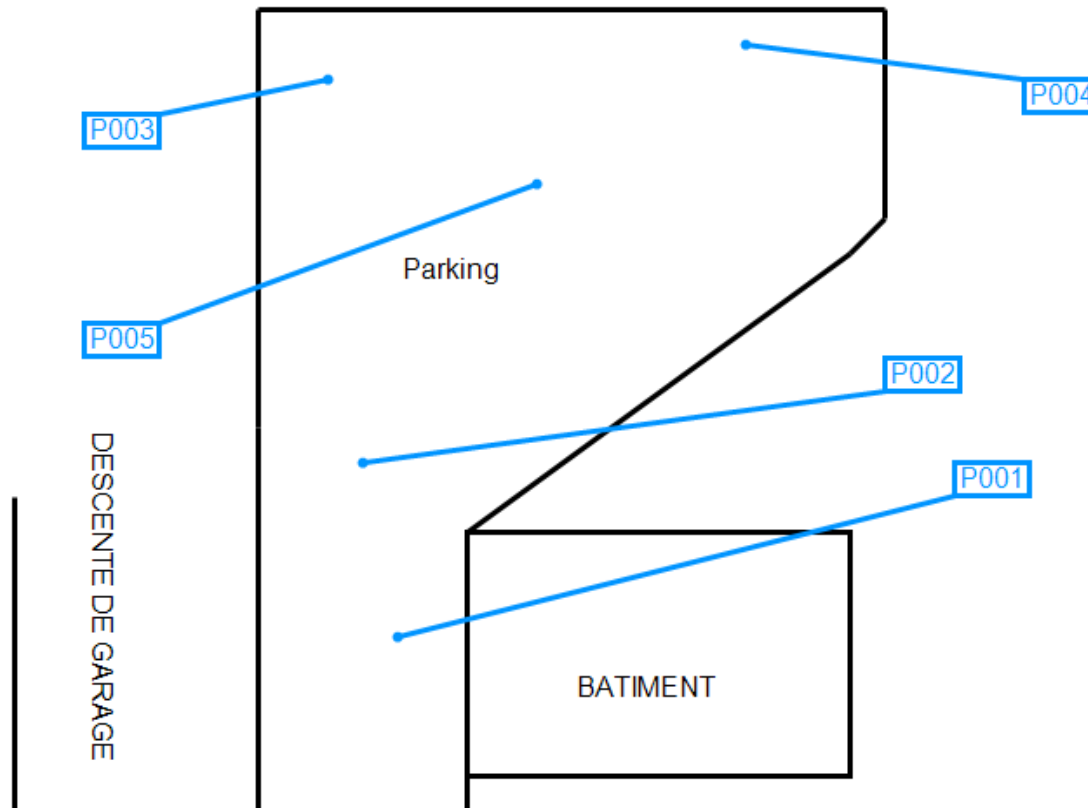
Planche de repérage

Cliant :	HABITAT 77 OPH DE SEINE ET	Titre :	Localisation prélèvement	
N° dossier :	RAAT_PARKING_BEAUREGARD_EXT	Adresse :	PARKING rue BEAUREGARD 77200 TORCY	
N° planche :	1/1			Version : 0
Type :	Croquis			
Date :	08/09/2021	Localisation / Bâtiment :		
Interveant :	MARTIN Olivier	Niveau :		
Origine du plan :	Cabinet de diagnostics	Commentaire :
