Rapport de mission de repérage des matériaux et produits contenant de l'amiante avant réalisation de travaux

Référence : RAAT_PC PARK BEAUREGARD

Bien : Parking

Adresse : 28-30-32 rue Beauregard
77200 TORCY

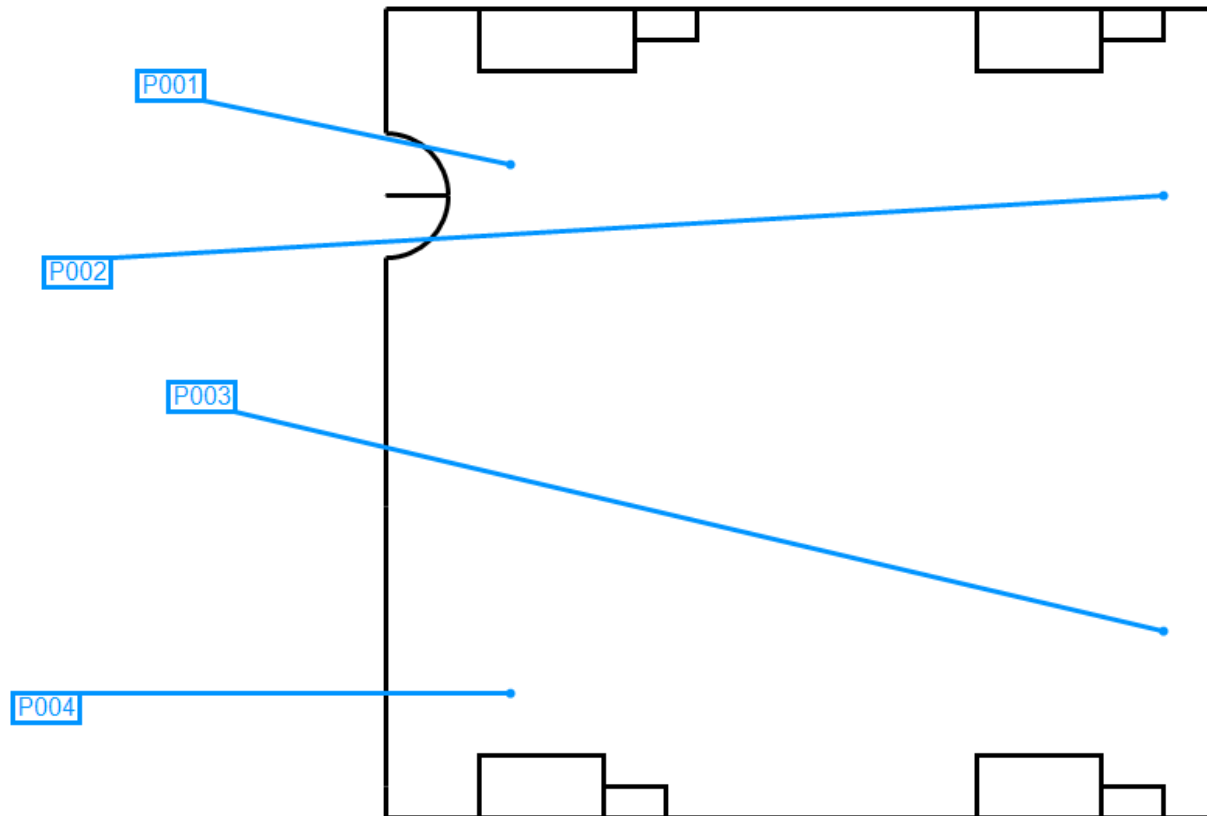
Planche de repérage

Cliant :	HABITAT 77 OPH DE SEINE ET	Titre :	Localisation prélèvement	
N° dossier :	RAAT_PC PARK BEAUREGARD	Adresse :	Parking 28-30-32 rue Beauregard 77200 TORCY	
N° planche :	1/1			Version : 0
Type :	Croquis			
Date :	20/08/2021	Localisation / Bâtiment :		
Intervenant :	MARTIN Olivier	Niveau :		
Origine du plan :	Cabinet de diagnostics	Commentaire :
