Rapport de mission de repérage des matériaux et produits contenant de l'amiante avant réalisation de travaux

1 SQUARE R CASSART LOGEMENT 2

77340 PONTAULT COMBAULT

RAPPORT N° :	80LAA0002	Laboratoire d'Analyses :	ITGA
Repérage réalisé le :	20/09/2017	Adresse laboratoire :	3 RUE ARMAND HERPIN LACROIX - CS 46537 35065 RENNES CEDEX
Accompagnateur :		Numéro d'accréditation :	1-5967
Par :	Tristan BRUNIoT	Organisme d'assurance professionnelle :	ALLIANZ
N° certificat :	CPDI 3541	Adresse assurance :	Direction Opérations Entreprises 5C Esplanade Charles de Gaulle 33081 BORDEAUX CEDEX
Date d'obtention :	06/08/2015	N° de contrat d'assurance :	55897385
Organisme certificateur	I.CERT PARC EDONIA - BAT G - RUE DE LA TERRE VICTORIA - 35760 SAINT GREGOIRE	Date de validité :	31/12/2017

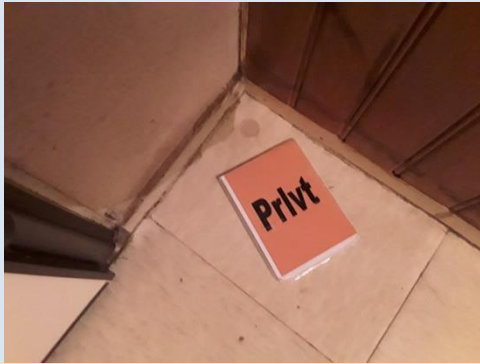
PRELEVEMENT : 80LAA0002P001			
NOM DU CLIENT	NUMERO DU DOSSIER		PIECE OU LOCAL
OPH77	80LAA0002 20/09/2017		Entrée
ELEMENT	DESCRIPTIF DU LABORATOIRE	DATE DE PRELEVEMENT	NOM DE L'OPERATEUR
Dalle de sol	Revêtement souple jaune + colle polymère jaune non séparable + ragréage gris + sous couche de ragréage blanche non séparable + matériau compact gris hétérogène	20/09/2017	BRUNOT Tristan
LOCALISATION		RESULTAT	
Sol		Amiante non détecté	
EMPLACEMENT

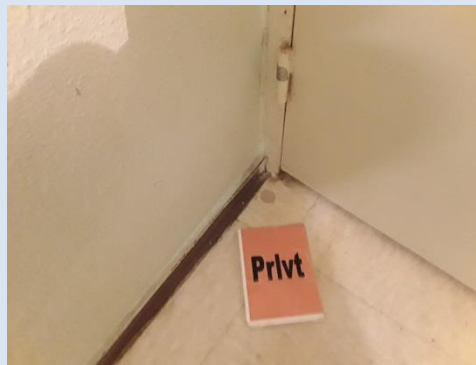
EMPLACEMENT

PRELEVEMENT : 80LAA0002P002			
NOM DU CLIENT	NUMERO DU DOSSIER		PIECE OU LOCAL
OPH77	80LAA0002 20/09/2017		Cuisine
ELEMENT	DESCRIPTIF DU LABORATOIRE	DATE DE PRELEVEMENT	NOM DE L'OPERATEUR
Dalle de sol	Revêtement souple beige + colle polymère jaune + ragréage gris non séparable + peinture non séparable + matériau gris hétérogène	20/09/2017	BRUNIOT Tristan
LOCALISATION		RESULTAT	
Sol		Amiante non détecté

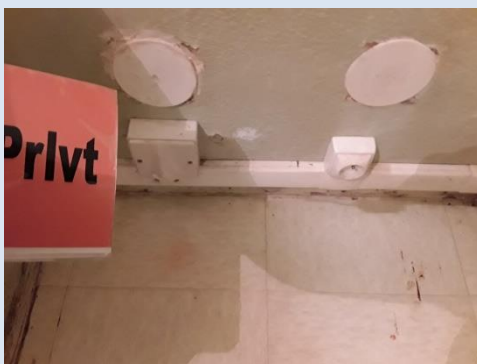
EMPLACEMENT

PRELEVEMENT : 80LAA0002P004			
NOM DU CLIENT	NUMERO DU DOSSIER		PIECE OU LOCAL
OPH77	80LAA0002 20/09/2017		Cuisine
ELEMENT	DESCRIPTIF DU LABORATOIRE	DATE DE PRELEVEMENT	NOM DE L'OPERATEUR
Enduit béton	Enduit plâtreux blanc en vrac + peintures multiples non séparable	20/09/2017	BRUNOT Tristan
LOCALISATION		RESULTAT	
Mur A		Amiante non détecté

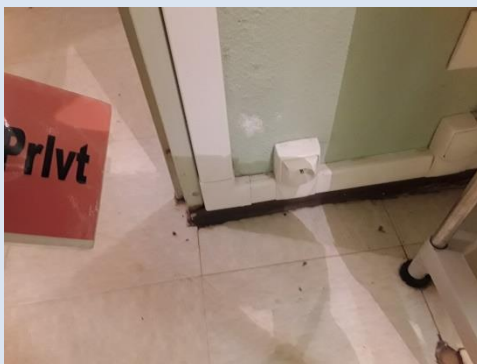
EMPLACEMENT

PRELEVEMENT : 80LAA0002P005			
NOM DU CLIENT	NUMERO DU DOSSIER		PIECE OU LOCAL
OPH77	80LAA0002 20/09/2017		Cuisine
ELEMENT	DESCRIPTIF DU LABORATOIRE	DATE DE PRELEVEMENT	NOM DE L'OPERATEUR
Enduit plaque de plâtre	Enduit plâtreux blanc en vrac + peintures multiples non séparable	20/09/2017	BRUNOT Tristan
LOCALISATION		RESULTAT	
Mur C		Amiante non détecté

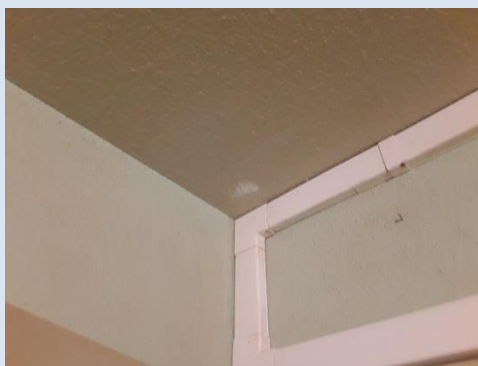
EMPLACEMENT

PRELEVEMENT : 80LAA0002P006			
NOM DU CLIENT	NUMERO DU DOSSIER		PIECE OU LOCAL
OPH77	80LAA0002 20/09/2017		Cuisine
ELEMENT	DESCRIPTIF DU LABORATOIRE	DATE DE PRELEVEMENT	NOM DE L'OPERATEUR
Enduit béton	Enduit plâtreux blanc en vrac + peintures multiples non séparable	20/09/2017	BRUNOT Tristan
LOCALISATION		RESULTAT	
Plafond		Amiante non détecté

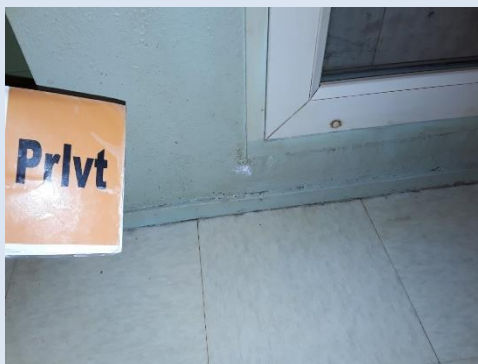
EMPLACEMENT

PRELEVEMENT : 80LAA0002P007			
NOM DU CLIENT	NUMERO DU DOSSIER		PIECE OU LOCAL
OPH77	80LAA0002 20/09/2017		Séjour
ELEMENT	DESCRIPTIF DU LABORATOIRE	DATE DE PRELEVEMENT	NOM DE L'OPERATEUR
Enduit plaque de plâtre	Enduit plâtreux blanc en vrac + peintures multiples non séparable	20/09/2017	BRUNOT Tristan
LOCALISATION		RESULTAT	
Mur B		Amiante non détecté

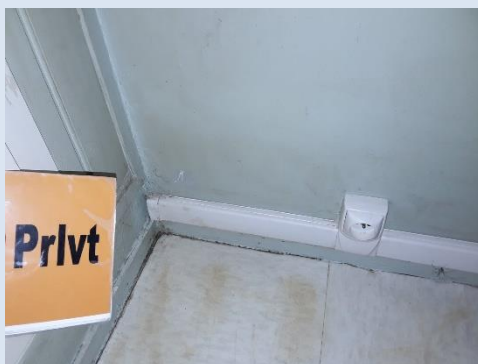
EMPLACEMENT

PRELEVEMENT : 80LAA0002P008			
NOM DU CLIENT	NUMERO DU DOSSIER		PIECE OU LOCAL
OPH77	80LAA0002 20/09/2017		Séjour
ELEMENT	DESCRIPTIF DU LABORATOIRE	DATE DE PRELEVEMENT	NOM DE L'OPERATEUR
Enduit béton	Peintures multiples	20/09/2017	BRUNOT Tristan
LOCALISATION		RESULTAT	
Mur C		Amiante non détecté

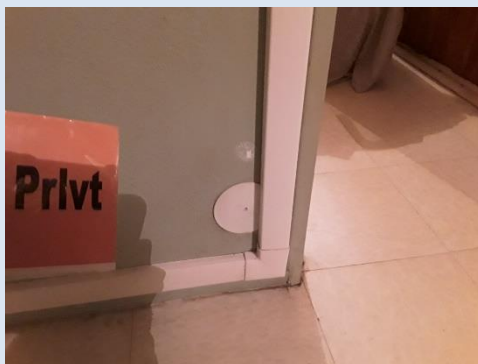
EMPLACEMENT

PRELEVEMENT : 80LAA0002P009			
NOM DU CLIENT	NUMERO DU DOSSIER		PIECE OU LOCAL
OPH77	80LAA0002 20/09/2017		Séjour
ELEMENT	DESCRIPTIF DU LABORATOIRE	DATE DE PRELEVEMENT	NOM DE L'OPERATEUR
Enduit plaque de plâtre	Enduit plâtreux blanc non séparable + peintures multiples non séparable + carton non séparable	20/09/2017	BRUNOT Tristan
LOCALISATION		RESULTAT	
Mur D		Amiante non détecté
