Rapport de repérage des matériaux et produits contenant de l'amiante avant réalisation de travaux dans un immeuble bâti

7 Square Robert Cassart - Logement 1 - RC - ESC AG
77340 PONTAULT COMBAULT

| <p>Date du rapport : 10/03/2020</p> <p>Date de visite : 27/02/2020</p> <p>Fait à : VILLEPINTE</p> <p>Référence du dossier : Diffus OPH77</p> <p>Référence du rapport : 80LAG0001 10/03/2020 - 04:38</p> <p>Nombre de prélèvements : 8</p> | <p>Auteur du rapport : Abdessamad RHENZOUR</p> <p>Fonction : Opérateur de repérage</p> <p>Certificat de compétence : n° DTI3342</p> <p>Délivré par : DEKRA</p> <p>Contrat d'assurance : AXA France 313 Terrasses de l'Arche 92727 NANTERRE CEDEX</p> | |

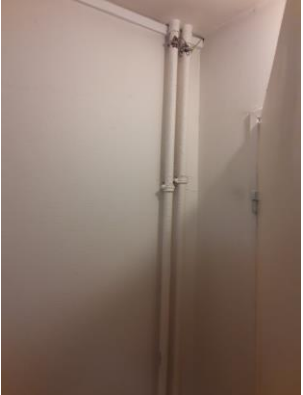
Identification : P007

Pièce et étage : Cuisine RC

Localisation : Sous évier

Parties d'ouvrages ou de composants : Autres (Tampon bitumineux)

Descriptif Laboratoire : Matériau bitumineux noir

Résultat (justification) : Amiante détecté (RESULTAT ANALYSE)

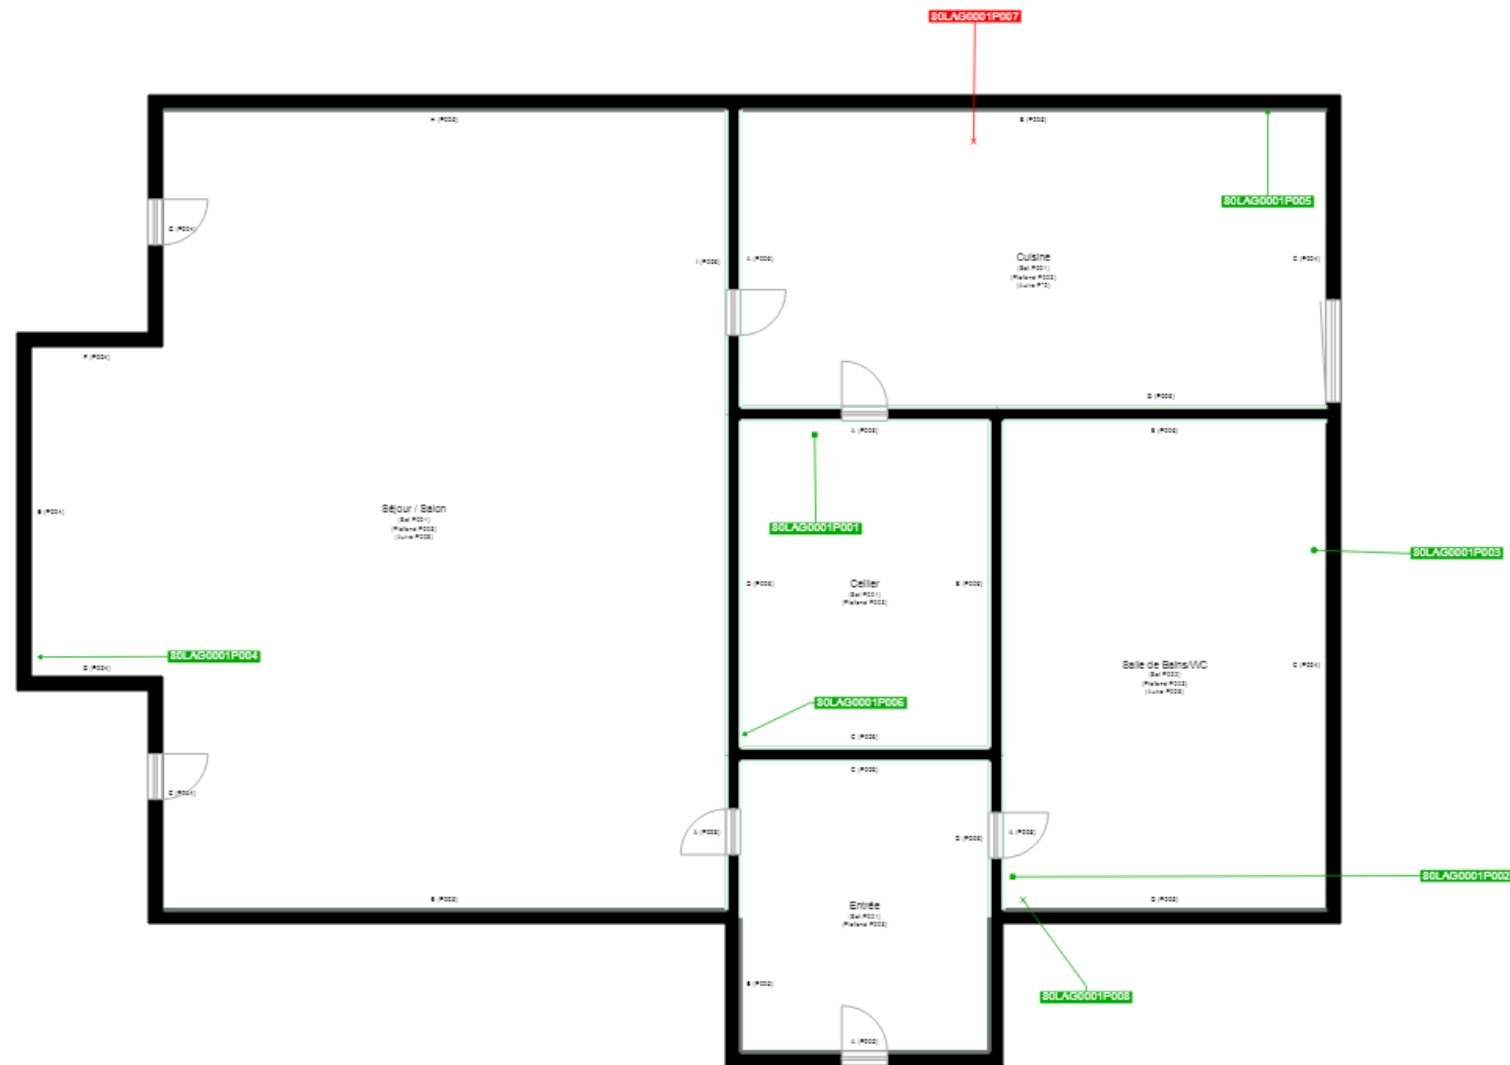
PLANCHE DE REPERAGE

En colonne « Identification », figurent les numéros d'identification du composant et/ou du prélèvement : ceux-ci sont repris sur le(s) PV d'analyse, sur le(s) plan(s) et sur les planches de photos.

Bien : 80LAG0001 - 7 Square Robert Cassart - Logement 1 - RC - ESC AG 77340 PONTAULT COMBAULT
