## Rapport de mission de repérage des matériaux et produits contenant de l'amiante avant réalisation de travaux

**Référence : RAAT\_PC BAT 1 ROBERT CASSART**

Adresse : 1-2-3 Square Robert Cassart

77340 PONTAULT-COMBAULT

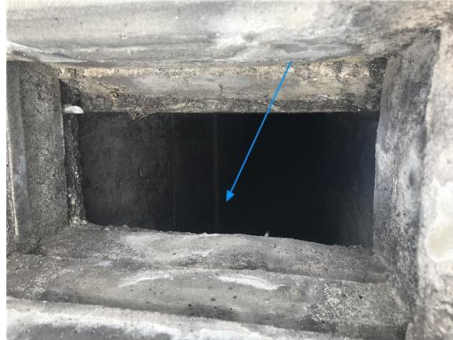
**PRELEVEMENT : P001**

Nom du client	Numéro de dossier	Localisation
HABITAT 77 OPH DE SEINE ET MARNE	RAAT_PC BAT 1 ROBERT CASSART	toit terrasse - Terrasse Conduit de ventilation n°1 - Souche de cheminée
Nom de l'opérateur	Date de prélèvement	Matériau
MARTIN Olivier	13/07/2021	Conduit
Résultat amiante		
absence d'amiante

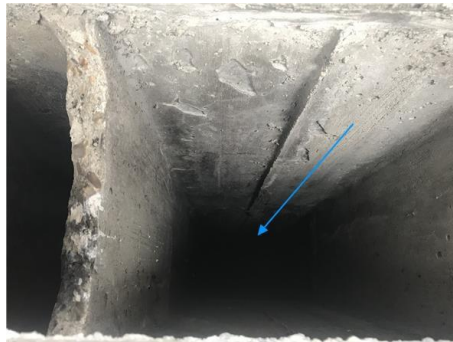
**PRELEVEMENT : P002**

Nom du client	Numéro de dossier	Localisation
HABITAT 77 OPH DE SEINE ET MARNE	RAAT_PC BAT 1 ROBERT CASSART	toit terrasse - Terrasse Conduit de ventilation n°2 - Souche de cheminée
Nom de l'opérateur	Date de prélèvement	Matériau
MARTIN Olivier	13/07/2021	Conduit
Résultat amiante		
absence d'amiante

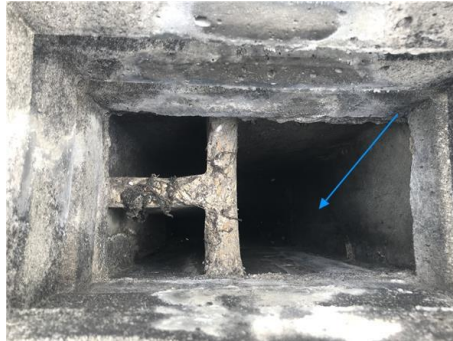
### PRELEVEMENT : P003

Nom du client	Numéro de dossier	Localisation
HABITAT 77 OPH DE SEINE ET MARNE	RAAT_PC BAT 1 ROBERT CASSART	toit terrasse - Terrasse Conduit de ventilation n°3 - Souche de cheminée
Nom de l'opérateur	Date de prélèvement	Matériau
MARTIN Olivier	13/07/2021	Conduit
<b>Résultat amiante</b>		
absence d'amiante

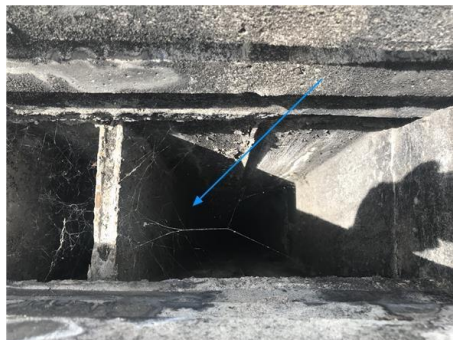
### PRELEVEMENT : P004

Nom du client	Numéro de dossier	Localisation
HABITAT 77 OPH DE SEINE ET MARNE	RAAT_PC BAT 1 ROBERT CASSART	toit terrasse - Terrasse Conduit de ventilation n°4 - Souche de cheminée
Nom de l'opérateur	Date de prélèvement	Matériau
MARTIN Olivier	13/07/2021	Conduit
<b>Résultat amiante</b>		
absence d'amiante

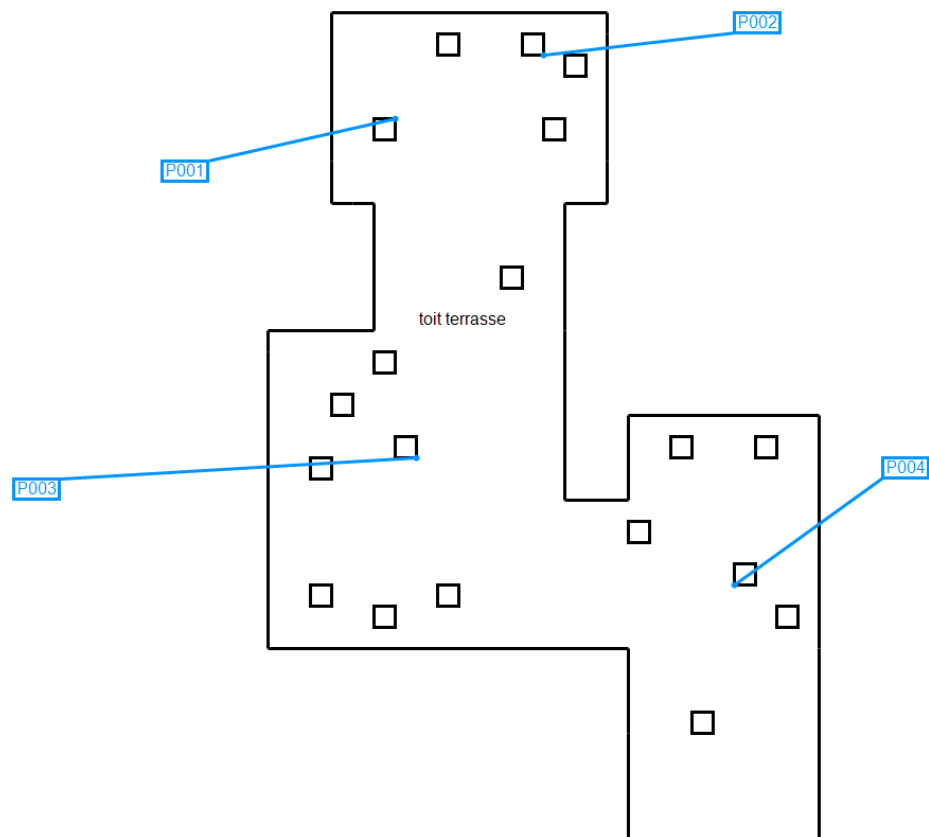
### Planche de repérage

Cliant :	HABITAT 77 OPH DE SEINE ET	Titre :	Localisation prélèvement	
N° dossier :	RAAT_PC BAT 1 ROBERT CASSART	Adresse :	Bâtiment 1-2-3 Square Robert Cassart 77340 PONTAULT-COMBAULT	
N° planche :	1/1			Version : 0
Type :	Croquis			
Date :	04/08/2021	Localisation / Bâtiment :		
Intervenant :	MARTIN Olivier	Niveau :		
Origine du plan :	Cabinet de diagnostics	Commentaire :
