## Rapport de mission de repérage des matériaux et produits contenant de l'amiante avant réalisation de travaux

**Référence : RAAT\_PC BAT 2 ROBERT CASSART**

Adresse : 4-5 Square ROBERT CASSART

77340 PONTAULT-COMBAULT

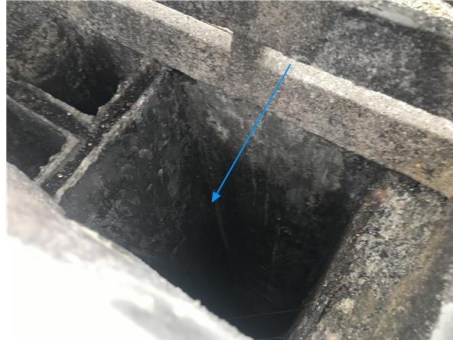
**PRELEVEMENT : P001**

Nom du client	Numéro de dossier	Localisation
HABITAT 77 OPH DE SEINE ET MARNE	RAAT_PC BAT 2 ROBERT CASSART	toit terrasse - Terrasse Conduit de ventilation n°1 - Sol
Nom de l'opérateur	Date de prélèvement	Matériau
MARTIN Olivier	13/07/2021	Conduit
Résultat amiante		
absence d'amiante

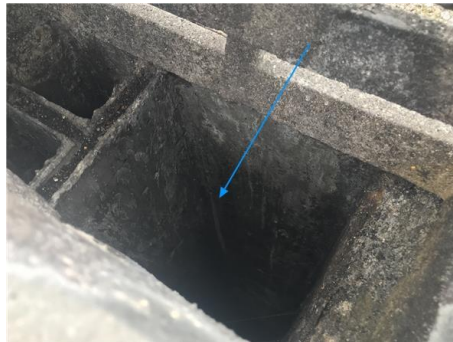
**PRELEVEMENT : P002**

Nom du client	Numéro de dossier	Localisation
HABITAT 77 OPH DE SEINE ET MARNE	RAAT_PC BAT 2 ROBERT CASSART	toit terrasse - Terrasse Conduit de ventilation n°2 - Sol
Nom de l'opérateur	Date de prélèvement	Matériau
MARTIN Olivier	13/07/2021	Conduit
Résultat amiante		
absence d'amiante

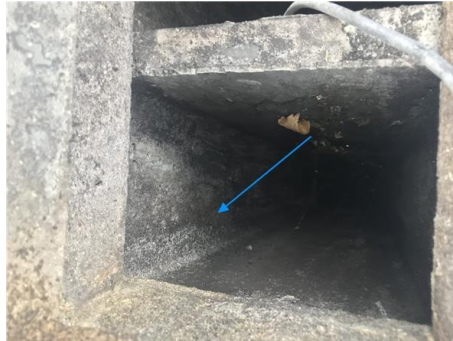
**PRELEVEMENT : P003**

Nom du client	Numéro de dossier	Localisation
HABITAT 77 OPH DE SEINE ET MARNE	RAAT_PC BAT 2 ROBERT CASSART	toit terrasse - Terrasse Conduit de ventilation n°3 - Sol
Nom de l'opérateur	Date de prélèvement	Matériau
MARTIN Olivier	13/07/2021	Conduit
Résultat amiante		
absence d'amiante

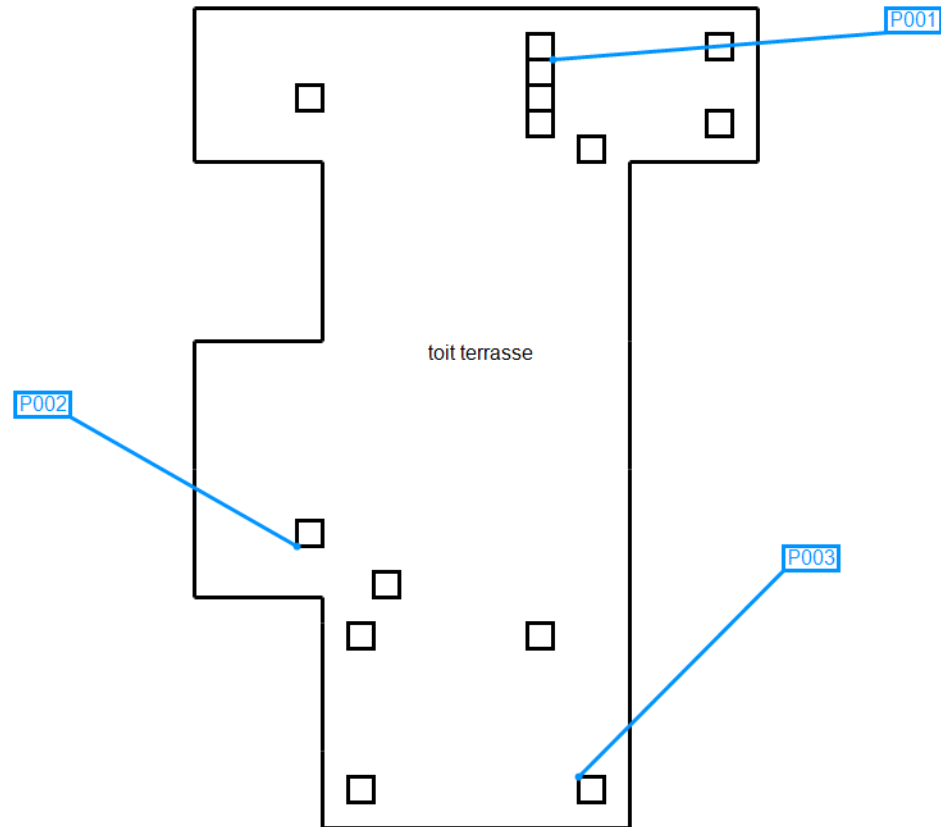
### Planche de repérage

Cliant :	HABITAT 77 OPH DE SEINE ET	Titre :	Localisation Prélèvement	
N° dossier :	RAAT_PC BAT 2 ROBERT CASSART	Adresse :	Bâtiment 4-5 Square ROBERT CASSART 77340 PONTAULT-COMBAULT	
N° planche :	1/1			Version : 0
Type :	Croquis			
Date :	04/08/2021	Localisation / Bâtiment :		
Intervenant :	MARTIN Olivier	Niveau :		
Origine du plan :	Cabinet de diagnostics	Commentaire :
