Rapport de mission de repérage des matériaux et produits contenant de l'amiante avant réalisation de travaux

Référence : RAAT_PC BAT 3 ROBERT CASSART

Adresse : 6-7 Square ROBERT CASSART

77340 PONTAULT-COMBAULT

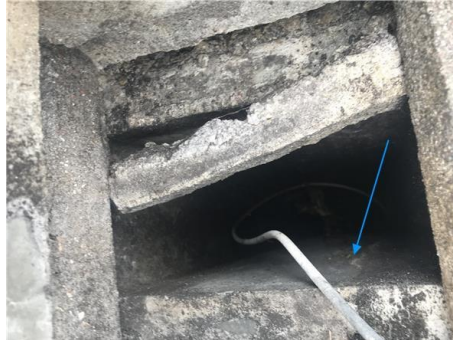
PRELEVEMENT : P001

Nom du client	Numéro de dossier	Localisation
HABITAT 77 OPH DE SEINE ET MARNE	RAAT_PC BAT 3 ROBERT CASSART	toit terrasse - Terrasse Conduit de ventilation n°1 - Souche de cheminée
Nom de l'opérateur	Date de prélèvement	Matériau
MARTIN Olivier	13/07/2021	Conduit
Résultat amiante		
absence d'amiante

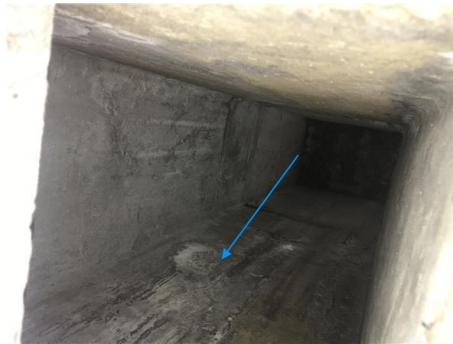
PRELEVEMENT : P002

Nom du client	Numéro de dossier	Localisation
HABITAT 77 OPH DE SEINE ET MARNE	RAAT_PC BAT 3 ROBERT CASSART	toit terrasse - Terrasse Conduit de ventilation n°2 - Souche de cheminée
Nom de l'opérateur	Date de prélèvement	Matériau
MARTIN Olivier	13/07/2021	Conduit
Résultat amiante		
absence d'amiante

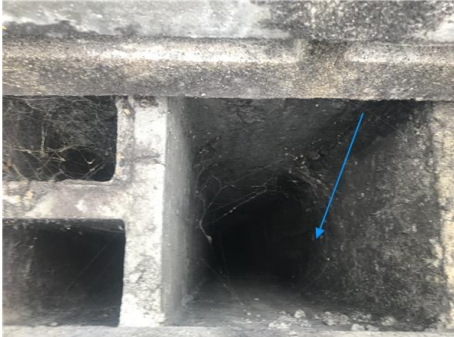
PRELEVEMENT : P003		
Emplacement

Nom du client	Numéro de dossier	Localisation
HABITAT 77 OPH DE SEINE ET MARNE	RAAT_PC BAT 3 ROBERT CASSART	toit terrasse - Terrasse Conduit de ventilation n°3 - Souche de cheminée
Nom de l'opérateur	Date de prélèvement	Matériau
MARTIN Olivier	13/07/2021	Conduit
Résultat amiante		
absence d'amiante

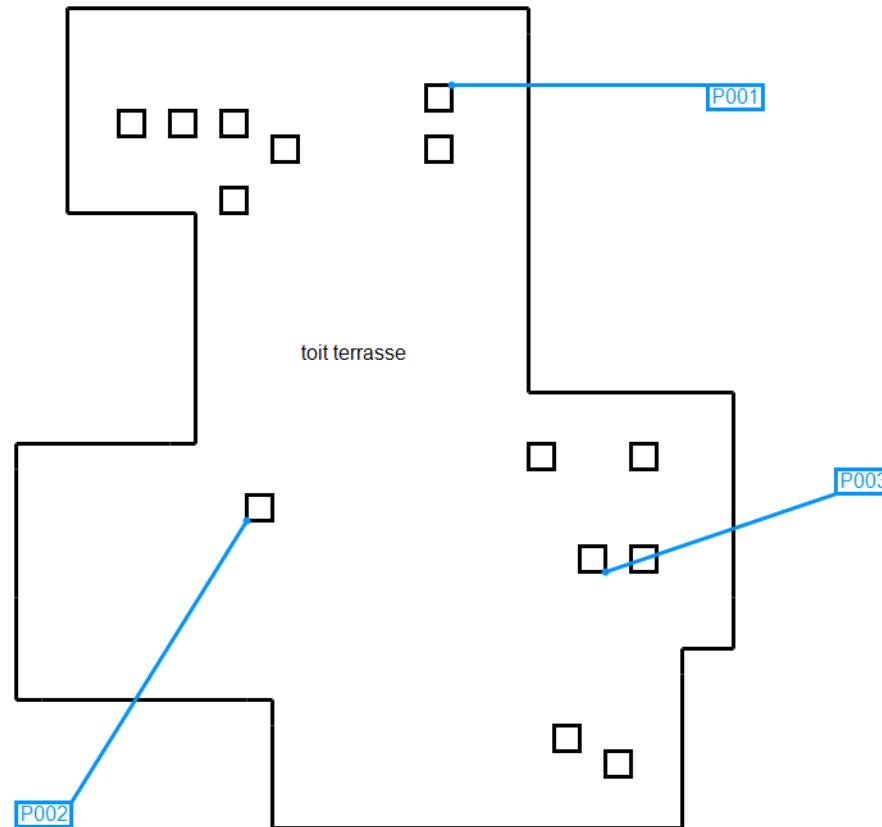
Planche de repérage

Client :	HABITAT 77 OPH DE SEINE ET	Titre :	Localisation prélèvements	
N° dossier :	RAAT_PC BAT 3 ROBERT CASSART	Adresse :	Bâtiment 6-7 Square ROBERT CASSART 77340 PONTAULT-COMBAULT	
N° planche :	1/1			Version : 0
Type :	Croquis			
Date :	04/08/2021	Localisation / Bâtiment :		
Intervenant :	MARTIN Olivier	Niveau :		
Origine du plan :	Cabinet de diagnostics	Commentaire :
