Rapport de mission de repérage des matériaux et produits contenant de l'amiante avant réalisation de travaux

Référence : RAAT_PC BAT 4 ROBERT CASSART

Adresse : 8-9 Square ROBERT CASSART

77340 PONTAULT-COMBAULT

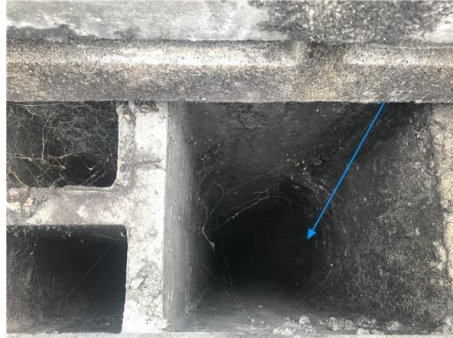
PRELEVEMENT : P001

Nom du client	Numéro de dossier	Localisation
HABITAT 77 OPH DE SEINE ET MARNE	RAAT_PC BAT 4 ROBERT CASSART	toit terrasse - Terrasse Conduit de ventilation n°1 - Souche de cheminée
Nom de l'opérateur	Date de prélèvement	Matériau
MARTIN Olivier	13/07/2021	Conduit
Résultat amiante		
absence d'amiante

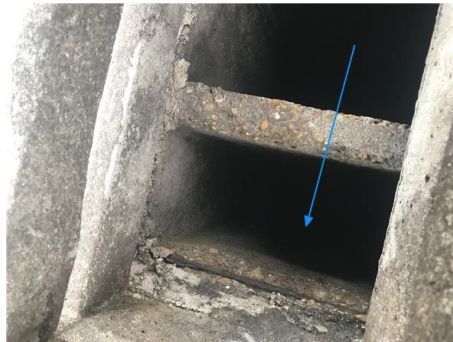
PRELEVEMENT : P002

Nom du client	Numéro de dossier	Localisation
HABITAT 77 OPH DE SEINE ET MARNE	RAAT_PC BAT 4 ROBERT CASSART	toit terrasse - Terrasse Conduit de ventilation n°2 - Souche de cheminée
Nom de l'opérateur	Date de prélèvement	Matériau
MARTIN Olivier	13/07/2021	Conduit
Résultat amiante		
absence d'amiante

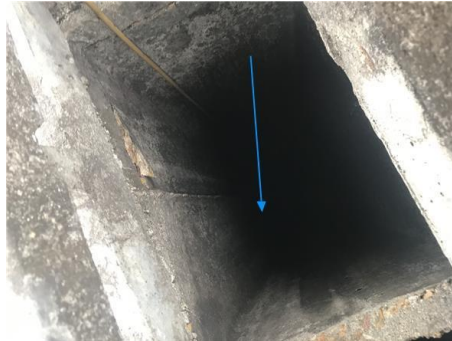
PRELEVEMENT : P003

Nom du client	Numéro de dossier	Localisation
HABITAT 77 OPH DE SEINE ET MARNE	RAAT_PC BAT 4 ROBERT CASSART	toit terrasse - Terrasse Conduit de ventilation n°3 - Souche de cheminée
Nom de l'opérateur	Date de prélèvement	Matériau
MARTIN Olivier	13/07/2021	Conduit
Résultat amiante		
absence d'amiante

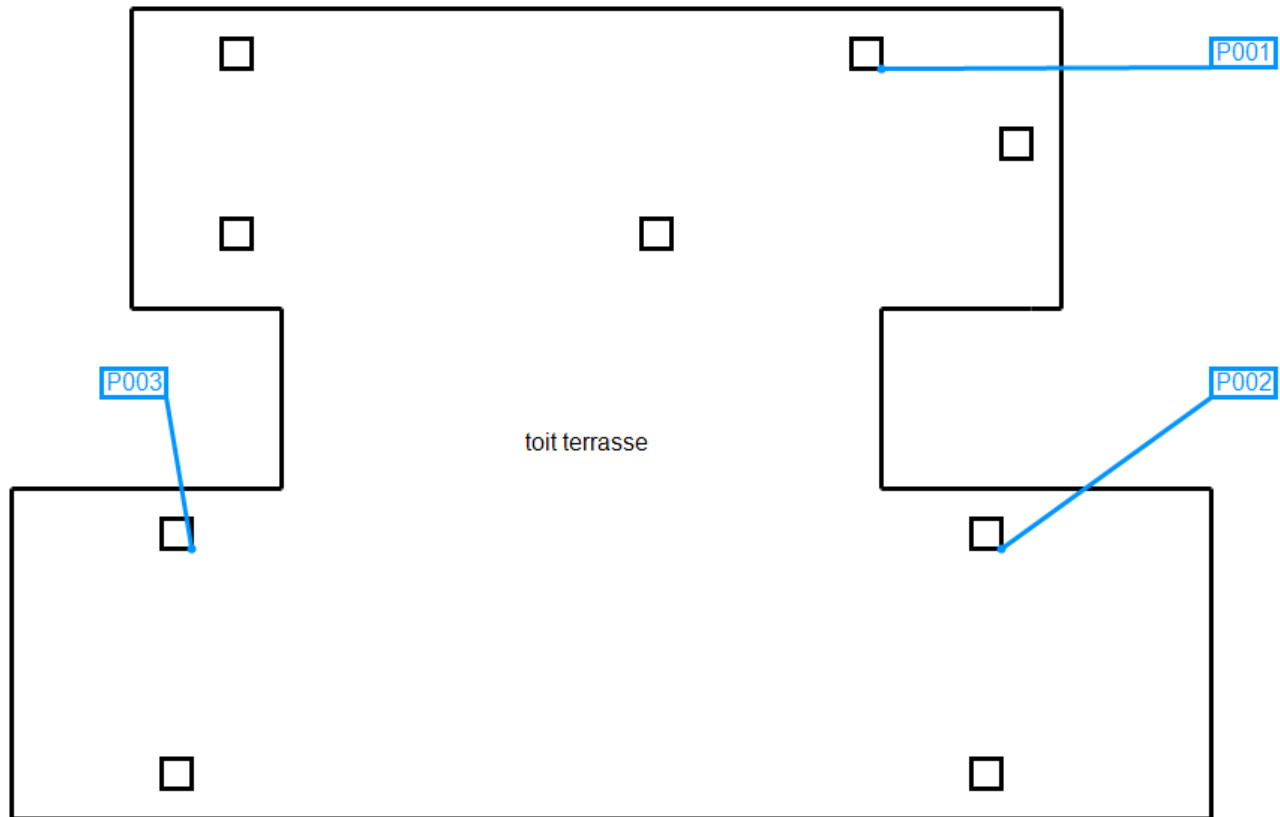
Planche de repérage

Cliant :	HABITAT 77 OPH DE SEINE ET	Titre :	Localisation prélèvements	
N° dossier :	RAAT_PC BAT 4 ROBERT CASSART	Adresse :	Bâtiment 8-9 Square ROBERT CASSART 77340 PONTAULT-COMBAULT	
N° planche :	1/1			Version : 0
Type :	Croquis			
Date :	04/08/2021	Localisation / Bâtiment :		
Interveant :	MARTIN Olivier	Niveau :		
Origine du plan :	Cabinet de diagnostics	Commentaire :
