Rapport de mission de repérage des matériaux et produits contenant de l'amiante dans les immeubles bâtis avant réalisation de travaux

Numéro de dossier : RAT-80LAE0303
Date du repérage : 10/08/2022

| Adresse | Rue : 5 SQUARE ROBERT CASSART (80LAE0303) Bât., escalier, niveau, appartement n°, lot n°: 3^{ème} étage logement 3, Lot numéro 80LAE0303 Code postal, ville : . 77340 PONTAULT COMBAULT |

Mur du séjour + faïence de la cuisine(prélèvements complémentaires suite à un premier diagnostic déjà fait)

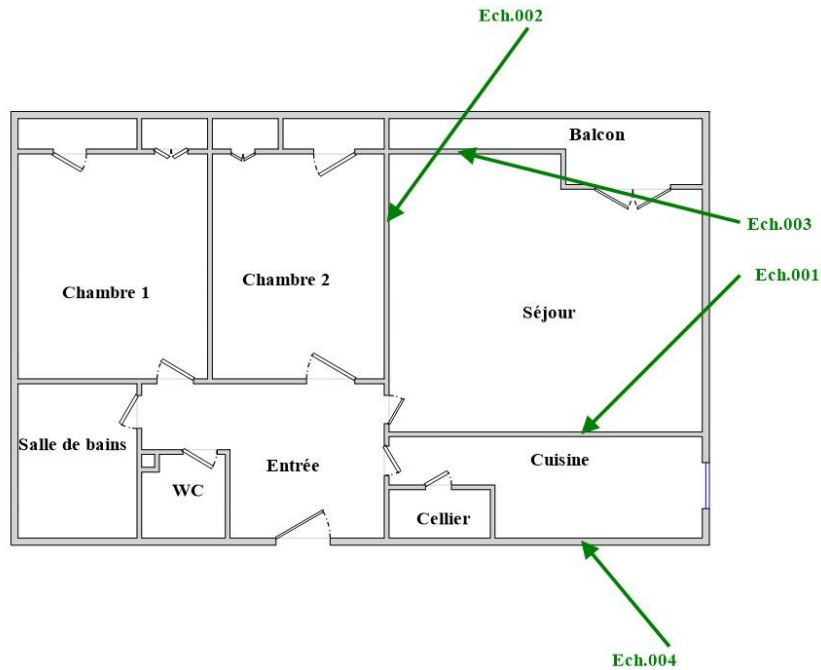
Bâtiment – Niveau : Croquis 1

| Zone | Identifiant + Description | Conclusion (justification) | Photo |
|---|---|---|---|
| ZPSO-001 | <p><u>Localisation</u> : 3ème étage - Séjour <u>Echantillons</u> : Ech.001 <u>Description</u> : Enduits à base de plâtre ou ciment projetés, lissés ou talochés</p> | Absence d'amiante (Après analyse en laboratoire) | |
| ZPSO-002 | <p><u>Localisation</u> : 3ème étage - Séjour <u>Echantillons</u> : Ech.002 <u>Description</u> : Enduit à base de ciment lissé ou taloché</p> | Absence d'amiante (Après analyse en laboratoire) | |
| ZPSO-003 | <p><u>Localisation</u> : 3ème étage - Séjour <u>Echantillons</u> : Ech.003 <u>Description</u> : Enduit à base de plâtre lissé ou taloché</p> | Absence d'amiante (Après analyse en laboratoire) | |
| ZPSO-005 | <p><u>Localisation</u> : 3ème étage - Cuisine <u>Echantillons</u> : Ech.004 <u>Description</u> : Colle de faïence</p> | Absence d'amiante (Après analyse en laboratoire) | |

Localisation des prélèvements ou des matériaux amiantés
