CONSTAT AMIANTE "avant travaux"

Rapport de mission de repérage des matériaux et produits contenant de l'amiante avant travaux.

Rapport : **2014-02-056-MDF-02-NOISIEL**

Adresse 2, Place du Front Populaire
77186 NOISIEL

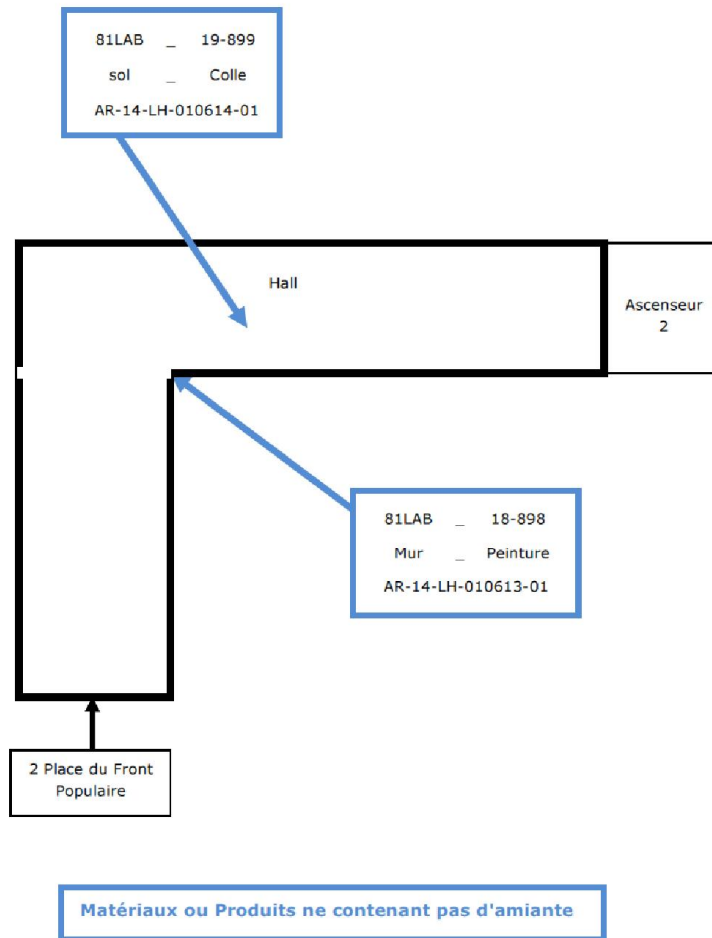
2 Place du Front Populaire - RDC - 81 LAB

Dilatation _ Joint	RDC _ Façade	81LAB _ 17-897	AR-14-LH-010612-01

Mur _ Peinture	RDC _ Hall	81LAB _ 18-898	AR-14-LH-010613-01

Sol _ Colle	RDC _ Hall	81LAB _ 19-899	AR-14-LH-010614-01
