CONSTAT AMIANTE "avant travaux"

Rapport de mission de repérage des matériaux et produits contenant de l'amiante avant travaux.

Rapport : **2014-02-056-MDF-12-NOISIEL**

Adresse 12, Place du Front Populaire
77186 NOISIEL

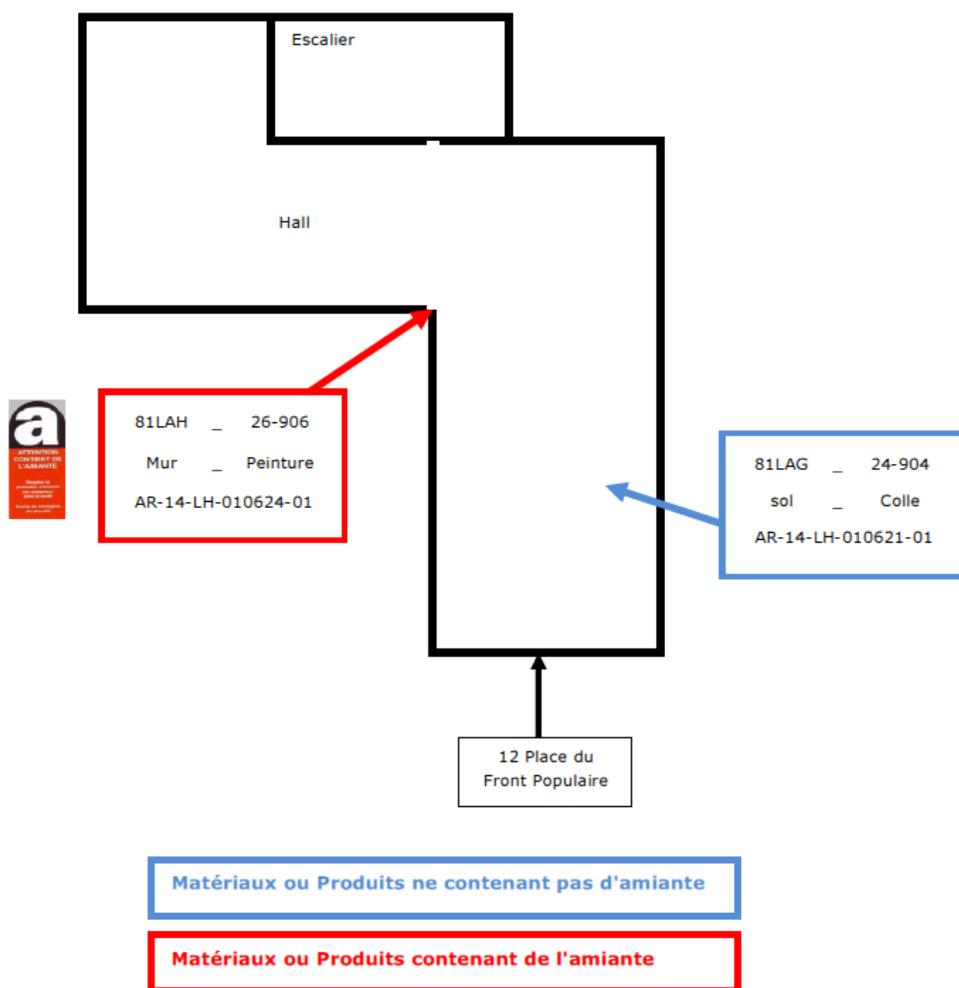
12 Place du Front Populaire - RDC - 81 LAH

RDC	Hall
Type de composant Matériau observé Prise d'échantillon Numéro de prélèvement Numéro de Procès verbal Etat de conservation (2) Observation Conclusion	Mur Peinture OUI 81LAH_26-906 AR-14-LH-010624-01 EP PRESENCE

N° de dossier : **2014-02-056-MDF-12-NOISIEL**
 Date d'évaluation : 20/03/2014
 Bâtiment : 12 Place du Front Populaire - 81LAA
 Local ou zone homogène : Hall - RDC
 Dégradation déclarée du local : Mur
 Matériau ou produit : Peinture
 Conclusion : Procéder à une évaluation périodique
 Ech : 26-906

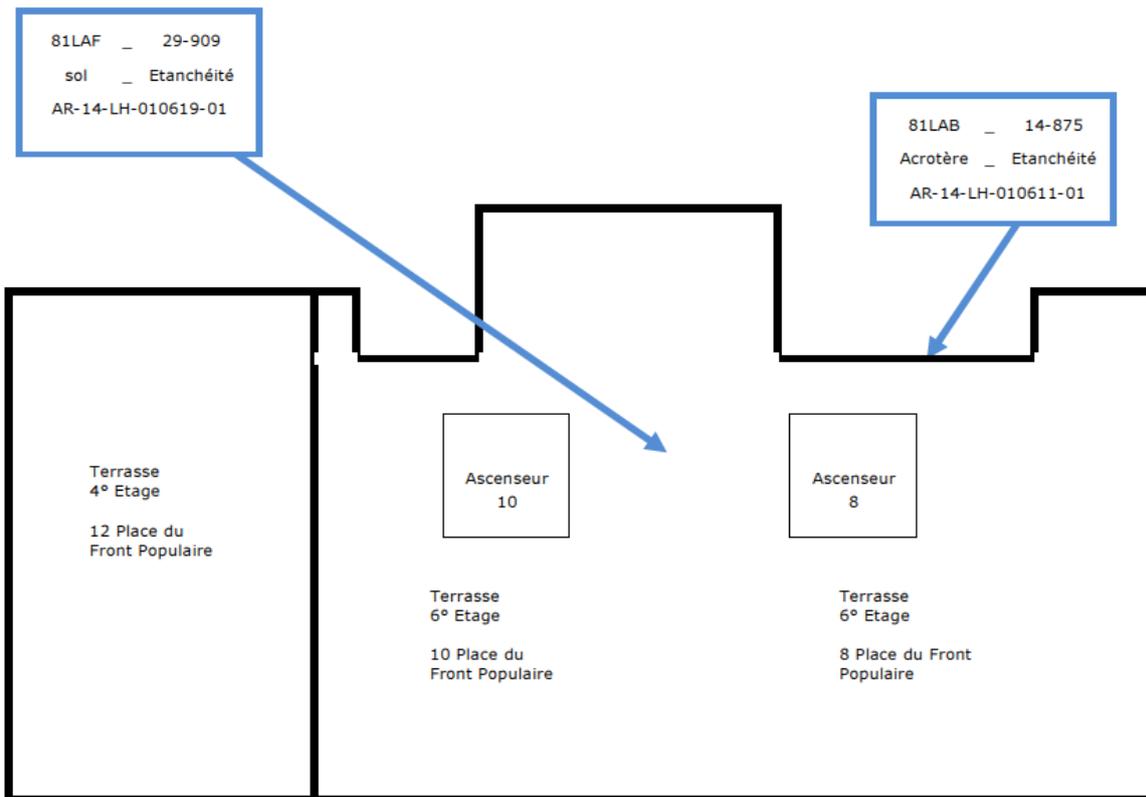
12 Place du Front Populaire - 4° Etage - 81 LAH

Matériaux et produits	Localisation	Numéro de prélèvement	Numéro d'analyse	Photo
Acrotère _ Etanchéité	4° Etage _ Terrasse	81LAB _ 14-875	AR-14-LH-010611-01

Sol _ Etanchéité	4° Etage _ Terrasse	81LAF _ 29-909	AR-14-LH-010619-01

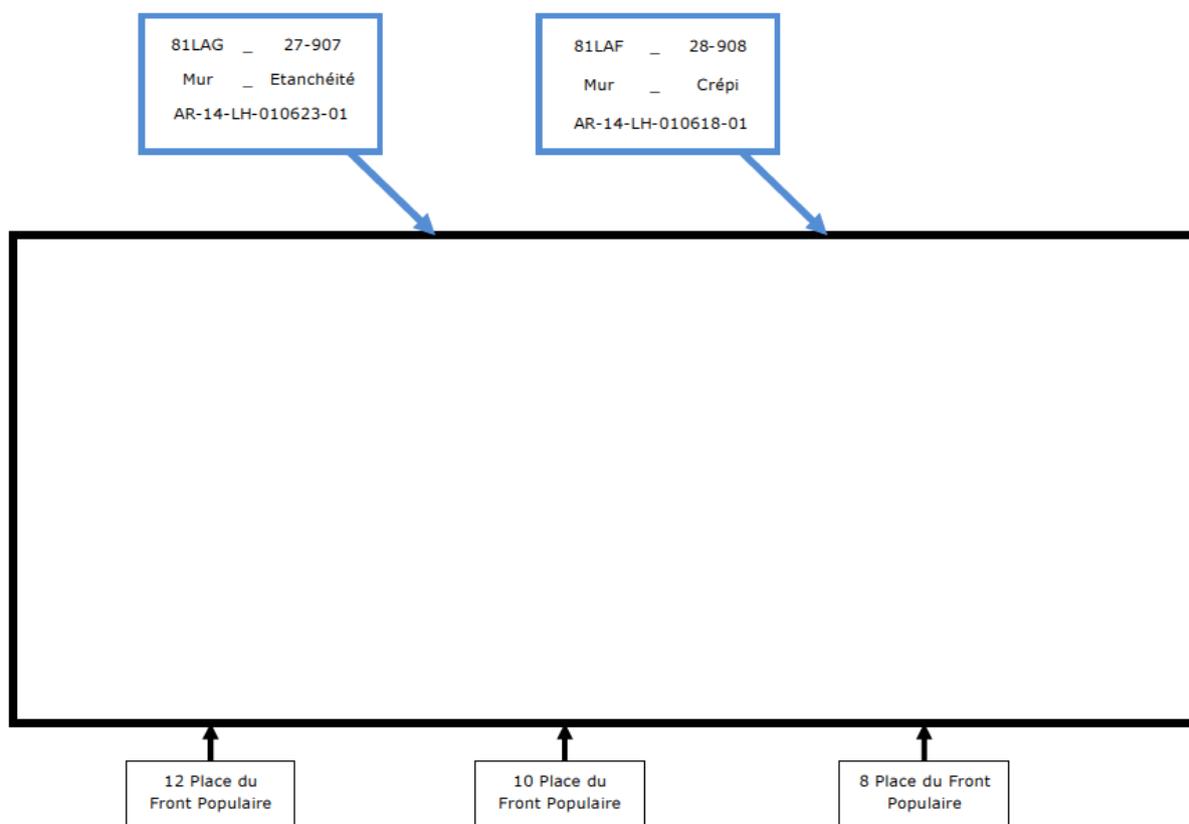
12 Place du Front Populaire - Façade - 81 LAH

Mur _ Crépi	RDC _ Façade	81LAF _ 28-908	AR-14-LH-010618-01

Mur _ Etanchéité	RDC _ Façade	81LAG _ 27-907	AR-14-LH-010623-01
