## DOSSIER DE DIAGNOSTICS TECHNIQUES

**Référence : 2016-07-135 EL DAT PMR 81LAC0501 OPH77**

Bien : **Appartement**  
Adresse : **3 place du Front Populaire  
77186 NOISIEL**  
Numéro de lot : **81LAC0501**  
Référence Cadastre : **NC**

## Rapport de mission de repérage des matériaux et produits contenant de l'amiante avant réalisation de travaux

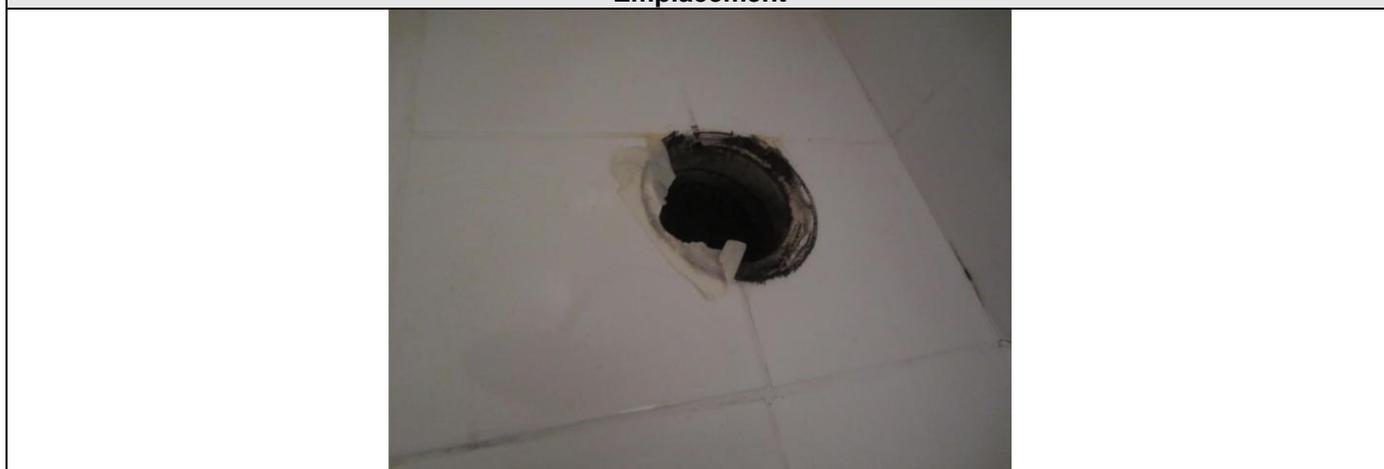
### PRELEVEMENT : P001

Nom du client	Numéro de dossier	Pièce ou local
OPH 77	2016-07-135 EL DAT PMR 85LAC0501 OPH77	5ème - Salle d'eau
Matériau	Date de prélèvement	Nom de l'opérateur
Colle - Faïence	07/07/2016	LAMBOLEY Eric
Localisation		Résultat
Mur		absence d'amiante

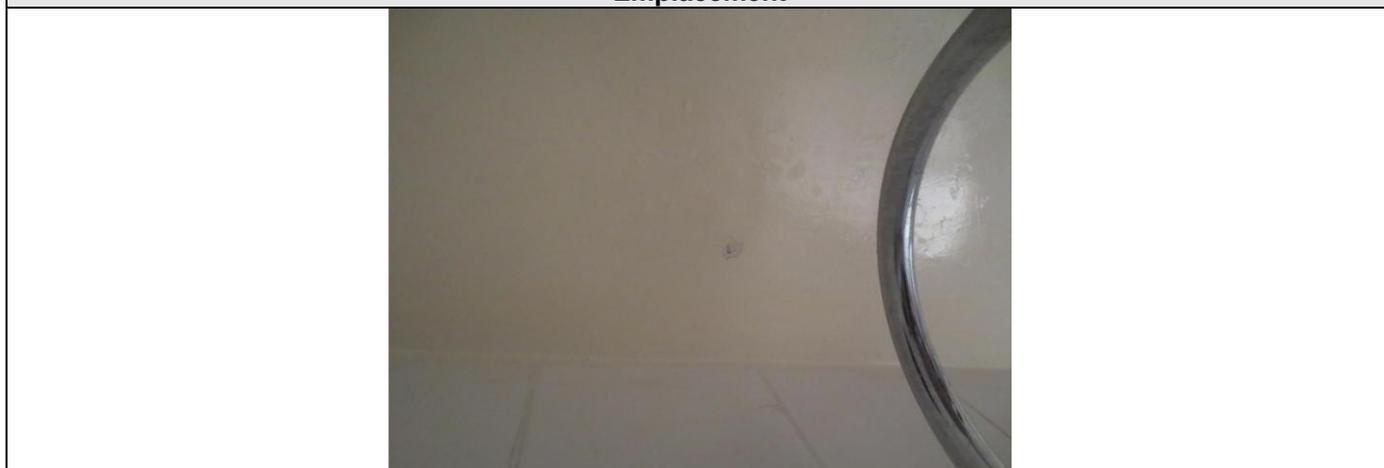
### PRELEVEMENT : P002

Nom du client	Numéro de dossier	Pièce ou local
OPH 77	2016-07-135 EL DAT PMR 85LAC0501 OPH77	5ème - Salle d'eau
Matériau	Date de prélèvement	Nom de l'opérateur
Enduit - Peinture	07/07/2016	LAMBOLEY Eric
Localisation		Résultat
Plafond		absence d'amiante

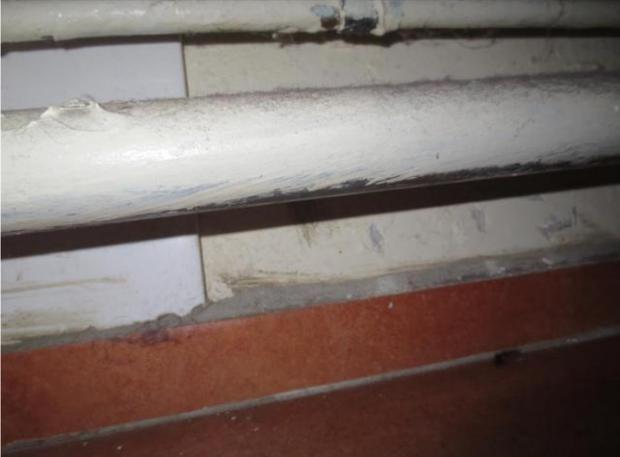
<b>PRELEVEMENT : P003</b>		
<b>Nom du client</b>	<b>Numéro de dossier</b>	<b>Pièce ou local</b>
OPH 77	2016-07-135 EL DAT PMR 85LAC0501 OPH77	5ème - Salle d'eau
<b>Matériau</b>	<b>Date de prélèvement</b>	<b>Nom de l'opérateur</b>
Enduit - Peinture	07/07/2016	LAMBOLEY Eric
<b>Localisation</b>		<b>Résultat</b>
Mur		Présence d'amiante
<b>Emplacement</b>

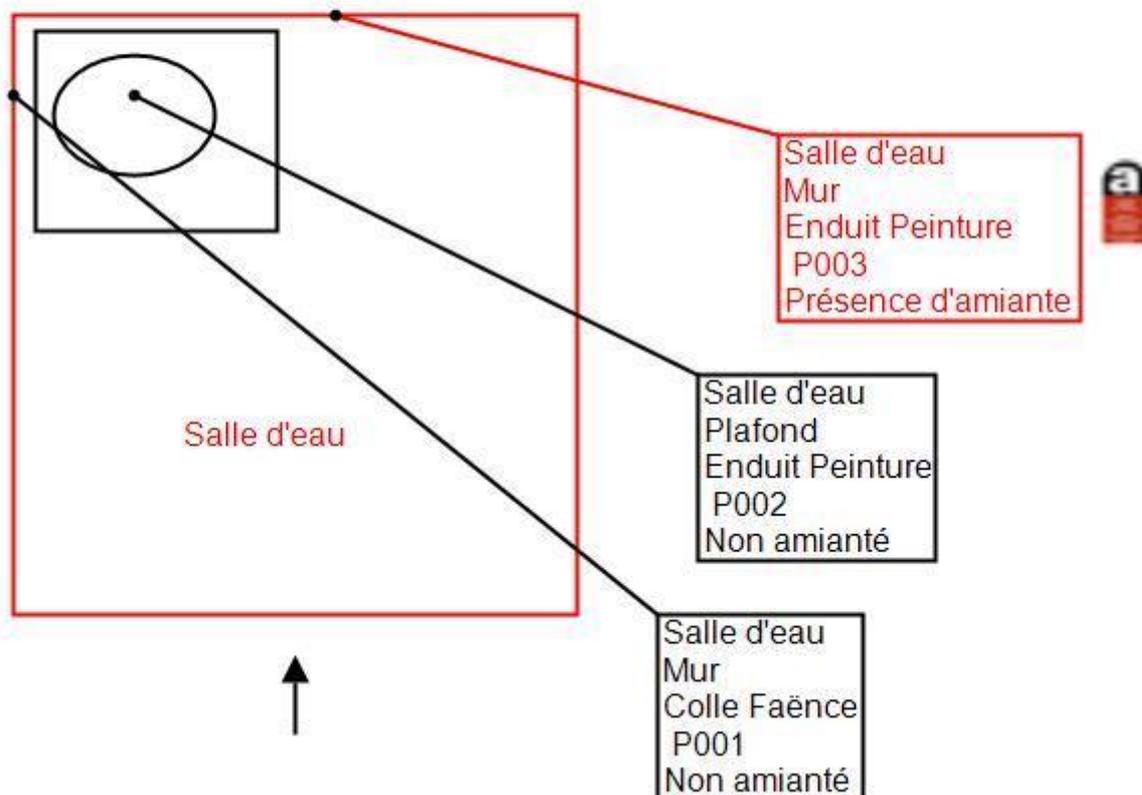
### Repérage avant travaux PMR sur salle d'eau Appartement 5 ème étage

PLANCHE DE REPERAGE USUEL				Adresse de l'immeuble :	3 place du Front Populaire 77186 NOISIEL
N° dossier :	2016-07-135 EL DAT PMR 85LAC0501 OPH77				
N° planche :	1/1	Version :	0	Type :	Croquis
Origine du plan :	Cabinet de diagnostics			Bâtiment – Niveau :	Croquis
