Rapport de mission de repérage des matériaux et produits contenant de l'amiante avant réalisation de travaux

5 PLACE DU FRONT POPULAIRE APT 605

RAPPORT N° :	OPH77 81LAE0605	Date d'émission du rapport :	14/08/2017
Le repérage a été réalisé le :	04/08/2017	Accompagnateur :	
Par :	Laurent CATE	Laboratoire d'Analyses :	ITGA
N° certificat de qualification :	CPDI3681	Adresse laboratoire :	3 RUE ARMAND HERPIN LACROIX - CS 46537 35065 RENNES CEDEX
Date d'obtention :	25/11/2015	Numéro d'accréditation :	1-5967
Le présent rapport est établi par une personne dont les compétences sont certifiées par :	I.Cert PARC EDONIA - BAT G - RUE DE LA TERRE VICTORIA - 35760 SAINT GREGOIRE	Organisme d'assurance professionnelle :	ALLIANZ
		Adresse assurance :	Direction Opérations Entreprises 5C Esplanade Charles de Gaulle 33081 BORDEAUX CEDEX
		N° de contrat d'assurance :	55897385
		Date de validité :	31/12/2017

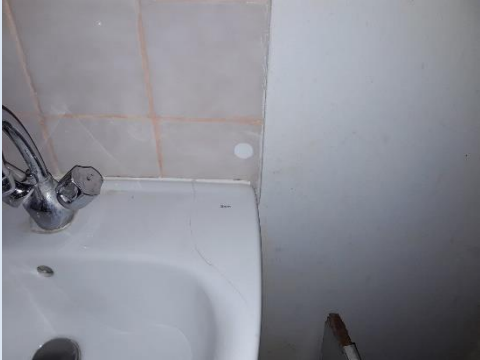
PRELEVEMENT : 81LAE0605P002		
NOM DU CLIENT	NUMERO DU DOSSIER	PIECE OU LOCAL
OPH77	81LAE0605 04/08/2017	Salle de bains
MATERIAU	DATE DE PRELEVEMENT	NOM DE L'OPERATEUR
Colle beige en vrac non séparable + peinture en faible quantité non séparable + papier en faible quantité non séparable + carrelage	04/08/2017	CATE Laurent
LOCALISATION	RESULTAT	
Mur B	Amiante non détecté	
EMPLACEMENT

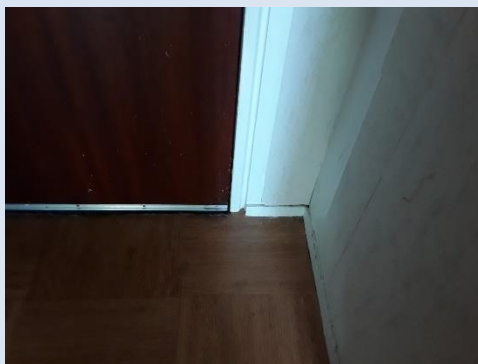
PRELEVEMENT : 81LAE0605P005		
NOM DU CLIENT	NUMERO DU DOSSIER	PIECE OU LOCAL
OPH77	81LAE0605 04/08/2017	Entrée
MATERIAU	DATE DE PRELEVEMENT	NOM DE L'OPERATEUR
Enduit plâtreux blanc en vrac + peinture non séparable + papier peint non séparable	04/08/2017	CATE Laurent
LOCALISATION		RESULTAT
Mur F		Amiante détecté (Chrysotile)

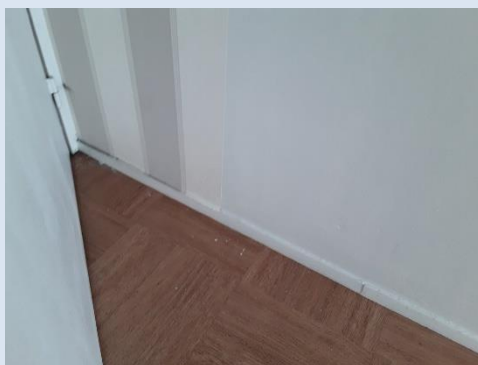
PRELEVEMENT : 81LAE0605P006		
NOM DU CLIENT	NUMERO DU DOSSIER	PIECE OU LOCAL
OPH77	81LAE0605 04/08/2017	Séjour
MATERIAU	DATE DE PRELEVEMENT	NOM DE L'OPERATEUR
Enduit plâtreux blanc en vrac non séparable + peinture non séparable + papier non séparable	04/08/2017	CATE Laurent
LOCALISATION		RESULTAT
Mur A		Amiante non détecté

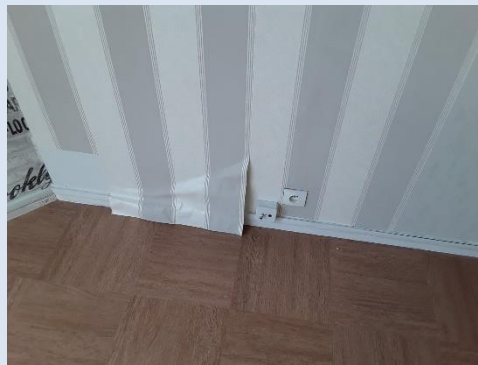
PRELEVEMENT : 81LAE0605P007		
NOM DU CLIENT	NUMERO DU DOSSIER	PIECE OU LOCAL
OPH77	81LAE0605 04/08/2017	Séjour
MATERIAU	DATE DE PRELEVEMENT	NOM DE L'OPERATEUR
Enduit plâtreux blanc en vrac + peinture non séparable + carton non séparable	04/08/2017	CATE Laurent
LOCALISATION		RESULTAT
Mur C		Amiante non détecté

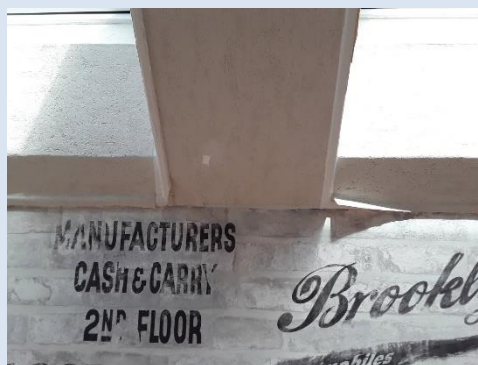
PRELEVEMENT : 81LAE0605P008		
NOM DU CLIENT	NUMERO DU DOSSIER	PIECE OU LOCAL
OPH77	81LAE0605 04/08/2017	Séjour
MATERIAU	DATE DE PRELEVEMENT	NOM DE L'OPERATEUR
Enduit plâtreux blanc en vrac + papier peint non séparable + peinture non séparable + carton non séparable	04/08/2017	CATE Laurent
LOCALISATION		RESULTAT
Plafond		Amiante non détecté

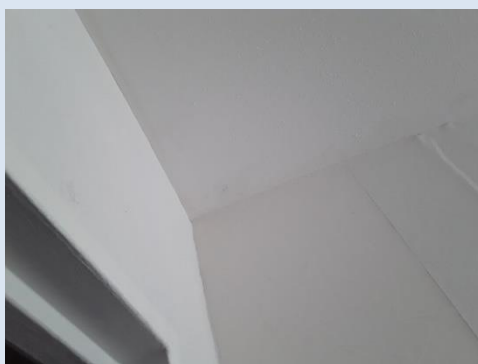
PRELEVEMENT : 81LAE0605P010		
NOM DU CLIENT OPH77	NUMERO DU DOSSIER 81LAE0605 04/08/2017	PIECE OU LOCAL Chambre 1
MATERIAU Enduit plâtreux blanc en vrac + peinture non séparable	DATE DE PRELEVEMENT 04/08/2017	NOM DE L'OPERATEUR CATE Laurent
LOCALISATION Plafond	RESULTAT Amiante non détecté	
EMPLACEMENT
